Rapport de mission de repérage des matériaux et produits contenant de l'amiante avant réalisation de travaux

5 RUE DU PERE BROTTIER-appart3

77220 TOURNAN EN BRIE

Rapport N° : **90LAU0003** **13/10/2017**
Date d'édition : 20/10/2017

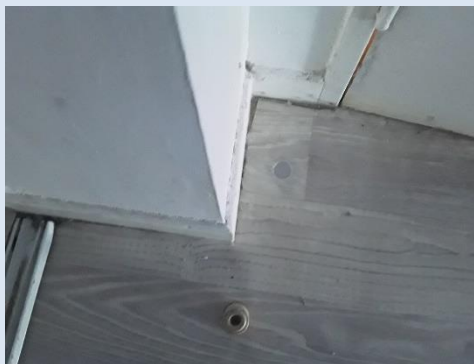
PRELEVEMENT : 90LAU0003P008			
NOM DU CLIENT	NUMERO DU DOSSIER		PIECE OU LOCAL
OPH77	90LAU0003 13/10/2017		Chambre 2
ELEMENT	DESCRIPTIF DU LABORATOIRE	DATE DE PRELEVEMENT	NOM DE L'OPERATEUR
Revêtement souple	Revêtement souple beige + revêtement souple gris + revêtement bicouche souple beige et rouge + colle polymère jaune non séparable + ragréage gris + sous couche de ragréage blanche non séparable	13/10/2017	BEDEL Gaetan
LOCALISATION		RESULTAT	
Sol		Amiante non détecté

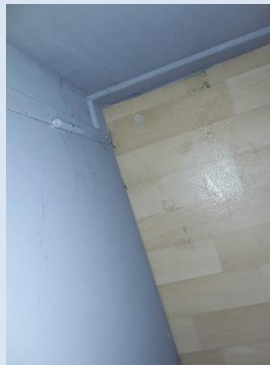
PRELEVEMENT : 90LAU0003P009			
NOM DU CLIENT	NUMERO DU DOSSIER		PIECE OU LOCAL
OPH77	90LAU0003 13/10/2017		WC
ELEMENT	DESCRIPTIF DU LABORATOIRE	DATE DE PRELEVEMENT	NOM DE L'OPERATEUR
Revêtement souple	Revêtement souple beige + revêtement souple marron + colle polymère jaune non séparable + ragréage gris	13/10/2017	BEDEL Gaetan
LOCALISATION		RESULTAT	
Sol		Amiante non détecté

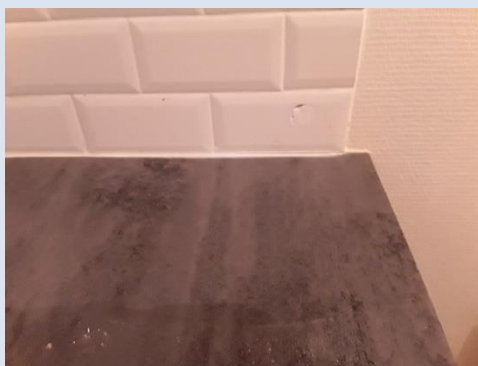
PRELEVEMENT : 90LAU0003P011			
NOM DU CLIENT	NUMERO DU DOSSIER		PIECE OU LOCAL
OPH77	90LAU0003 13/10/2017		Cuisine
ELEMENT	DESCRIPTIF DU LABORATOIRE	DATE DE PRELEVEMENT	NOM DE L'OPERATEUR
Faïence 1	Colle beige + couche plâtreuse blanche non séparable + papier non séparable + carrelage	13/10/2017	BEDEL Gaetan
LOCALISATION		RESULTAT	
Mur D		Amiante non détecté
