Rapport de mission de repérage des matériaux et produits contenant de l'amiante avant
réalisation de travaux

10 RUE DU PERE BROTTIER APT 8

77220 TOURNAN EN BRIE

RAPPORT N° :	OPH77 90LAZ0008	Date d'émission du rapport :	07/09/2017
Le repérage a été réalisé le :	28/08/2017	Accompagnateur :	
Par :	Mickaël JULIEN	Laboratoire d'Analyses :	ITGA
N° certificat de qualification :	CPDI 4129	Adresse laboratoire :	3 RUE ARMAND HERPIN LACROIX - CS 46537 35065 RENNES CEDEX
Date d'obtention :	01/01/2017	Numéro d'accréditation :	1-5967
Le présent rapport est établi par une personne dont les compétences sont certifiées par :	I.CERT Parc Edonia - Bâtiment G - Rue de la Terre Victoria - 35760 SAINT-GREGOIRE	Organisme d'assurance professionnelle :	ALLIANZ
		Adresse assurance :	Direction Opérations Entreprises 5C Esplanade Charles de Gaulle 33081 BORDEAUX CEDEX
		N° de contrat d'assurance :	55897385
		Date de validité :	31/12/2017

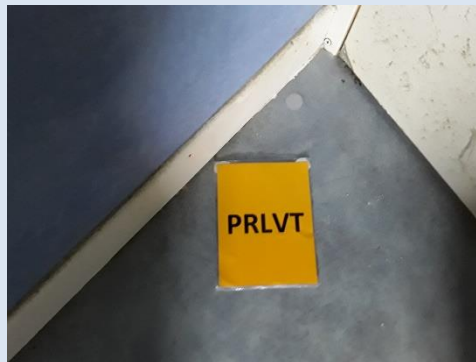
PRELEVEMENT : 90LAZ0008P001		
NOM DU CLIENT	NUMERO DU DOSSIER	PIECE OU LOCAL
OPH77	90LAZ0008 28/08/2017	Cuisine
MATERIAU	DATE DE PRELEVEMENT	NOM DE L'OPERATEUR
Revêtement souple gris + colle polymère jaune non séparable + ragréage gris + sous couche de ragréage blanche non séparable + matériau gris hétérogène	28/08/2017	JULIEN Mickaël
LOCALISATION	RESULTAT	
Sol	Amiante non détecté

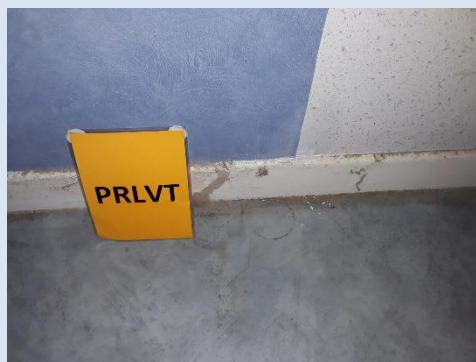
PRELEVEMENT : 90LAZ0008P002		
NOM DU CLIENT	NUMERO DU DOSSIER	PIECE OU LOCAL
OPH77	90LAZ0008 28/08/2017	Cuisine
MATERIAU	DATE DE PRELEVEMENT	NOM DE L'OPERATEUR
Enduit plâtreux blanc en vrac non séparable + matériau gris en vrac non séparable + peinture non séparable + papier peint non séparable	28/08/2017	JULIEN Mickaël
LOCALISATION	RESULTAT	
Mur A	Amiante non détecté

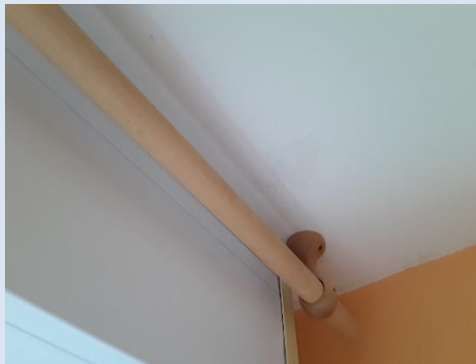
PRELEVEMENT : 90LAZ0008P003		
NOM DU CLIENT	NUMERO DU DOSSIER	PIECE OU LOCAL
OPH77	90LAZ0008 28/08/2017	Chambre
MATERIAU	DATE DE PRELEVEMENT	NOM DE L'OPERATEUR
Enduit plâtreux blanc en vrac non séparable + matériau gris en vrac non séparable + peinture non séparable	28/08/2017	JULIEN Mickaël
LOCALISATION	RESULTAT	
Plafond	Amiante non détecté

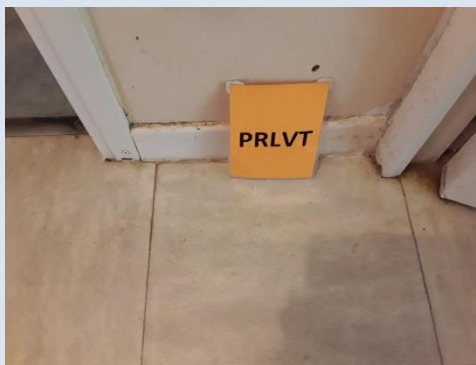
PRELEVEMENT : 90LAZ0008P004		
NOM DU CLIENT	NUMERO DU DOSSIER	PIECE OU LOCAL
OPH77	90LAZ0008 28/08/2017	Couloir
MATERIAU	DATE DE PRELEVEMENT	NOM DE L'OPERATEUR
Enduit plâtreux blanc en vrac non séparable + matériau plâtreux beige en vrac non séparable + carton non séparable	28/08/2017	JULIEN Mickaël
LOCALISATION	RESULTAT	
Mur D	Amiante non détecté

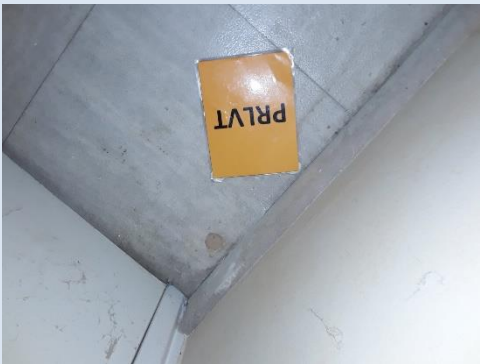
PRELEVEMENT : 90LAZ0008P005		
NOM DU CLIENT	NUMERO DU DOSSIER	PIECE OU LOCAL
OPH77	90LAZ0008 28/08/2017	Couloir
MATERIAU	DATE DE PRELEVEMENT	NOM DE L'OPERATEUR
Revêtement bicouche souple beige et rouge + colle polymère jaune non séparable + ragréage gris + sous couche de ragréage blanche non séparable + matériau gris hétérogène	28/08/2017	JULIEN Mickaël
LOCALISATION	RESULTAT	
Sol	Amiante non détecté	
EMPLACEMENT

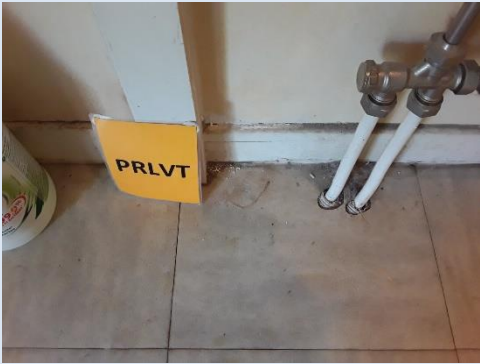
PRELEVEMENT : 90LAZ0008P006		
NOM DU CLIENT	NUMERO DU DOSSIER	PIECE OU LOCAL
OPH77	90LAZ0008 28/08/2017	Séjour
MATERIAU	DATE DE PRELEVEMENT	NOM DE L'OPERATEUR
Enduit plâtreux blanc en vrac non séparable + peinture non séparable + carton non séparable	28/08/2017	JULIEN Mickaël
LOCALISATION	RESULTAT	
Mur A	Amiante non détecté	
EMPLACEMENT

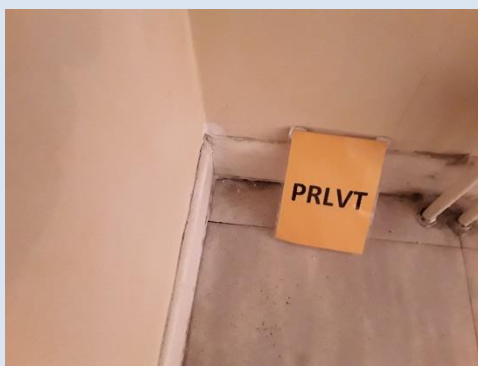
PRELEVEMENT : 90LAZ0008P007		
NOM DU CLIENT	NUMERO DU DOSSIER	PIECE OU LOCAL
OPH77	90LAZ0008 28/08/2017	Séjour
MATERIAU	DATE DE PRELEVEMENT	NOM DE L'OPERATEUR
Enduit plâtreux blanc en vrac non séparable + matériau plâtreux beige en vrac non séparable + carton non séparable	28/08/2017	JULIEN Mickaël
LOCALISATION	RESULTAT	
Mur F	Amiante non détecté

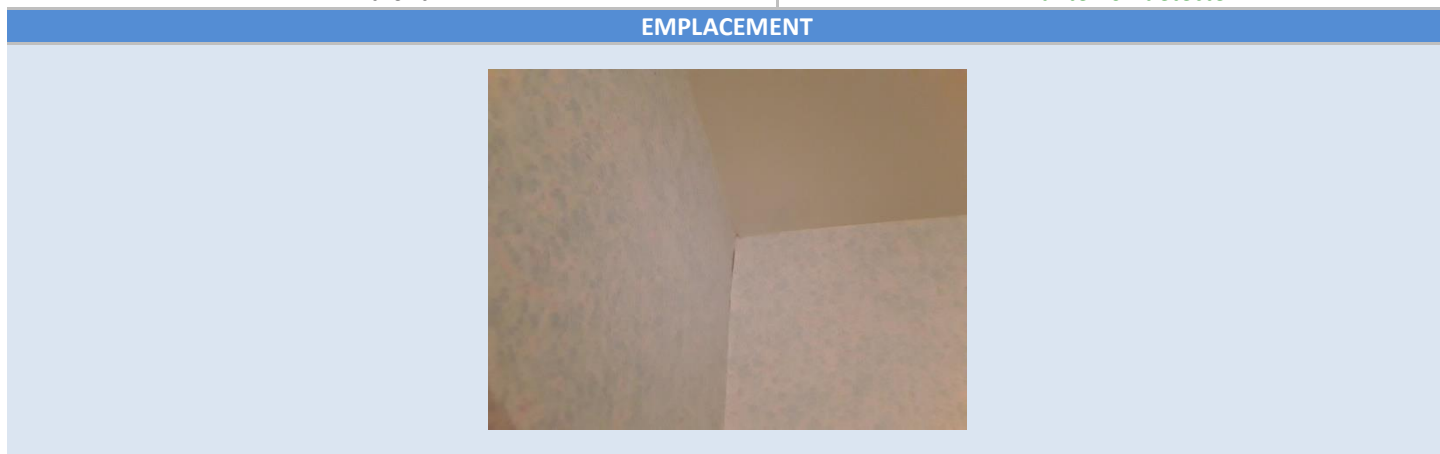
PRELEVEMENT : 90LAZ0008P009		
NOM DU CLIENT	NUMERO DU DOSSIER	PIECE OU LOCAL
OPH77	90LAZ0008 28/08/2017	Salle de bains
MATERIAU	DATE DE PRELEVEMENT	NOM DE L'OPERATEUR
Enduit plâtreux blanc en vrac non séparable + peinture non séparable	28/08/2017	JULIEN Mickaël
LOCALISATION		RESULTAT
Plafond		Amiante non détecté

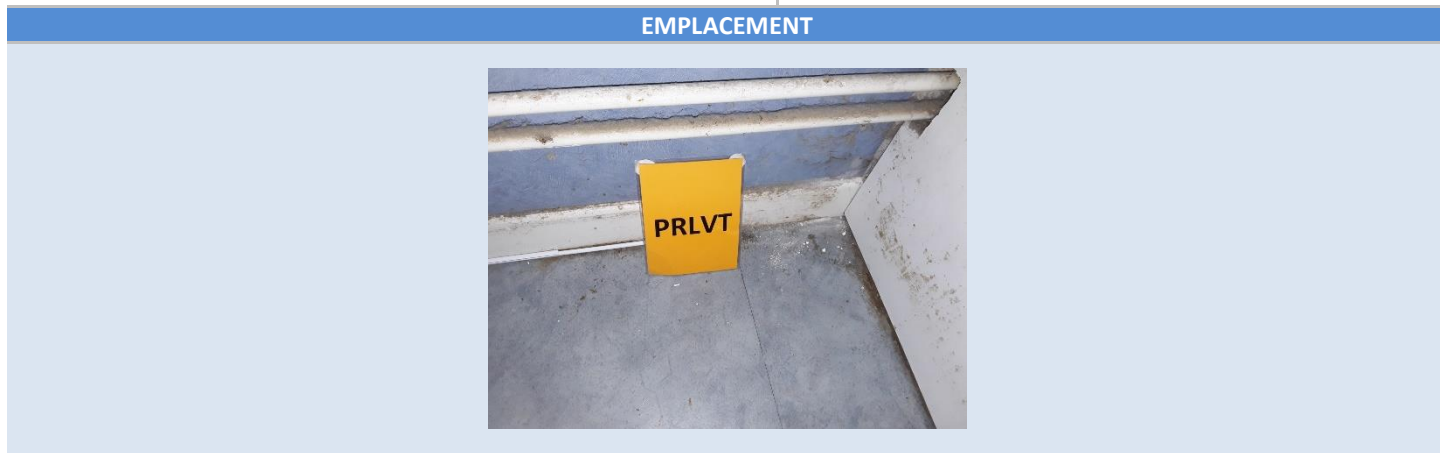
PRELEVEMENT : 90LAZ0008P010		
NOM DU CLIENT	NUMERO DU DOSSIER	PIECE OU LOCAL
OPH77	90LAZ0008 28/08/2017	Cuisine
MATERIAU	DATE DE PRELEVEMENT	NOM DE L'OPERATEUR
Enduit plâtreux blanc en vrac non séparable + peinture non séparable + papier peint avec poussières non séparable	28/08/2017	JULIEN Mickaël
LOCALISATION		RESULTAT
Mur E		Amiante non détecté
