Rapport de mission de repérage des matériaux et produits contenant de l'amiante avant
réalisation de travaux

10 RUE DU PERE BROTTIER APT 8

77220 TOURNAN EN BRIE

RAPPORT N° :	OPH77 90LAZ0008	Date d'émission du rapport :	07/09/2017
Le repérage a été réalisé le :	28/08/2017	Accompagnateur :	
Par :	Mickaël JULIEN	Laboratoire d'Analyses :	ITGA
N° certificat de qualification :	CPDI 4129	Adresse laboratoire :	3 RUE ARMAND HERPIN LACROIX - CS 46537 35065 RENNES CEDEX
Date d'obtention :	01/01/2017	Numéro d'accréditation :	1-5967
Le présent rapport est établi par une personne dont les compétences sont certifiées par :	I.CERT Parc Edonia - Bâtiment G - Rue de la Terre Victoria - 35760 SAINT-GREGOIRE	Organisme d'assurance professionnelle :	ALLIANZ
		Adresse assurance :	Direction Opérations Entreprises 5C Esplanade Charles de Gaulle 33081 BORDEAUX CEDEX
		N° de contrat d'assurance :	55897385
		Date de validité :	31/12/2017

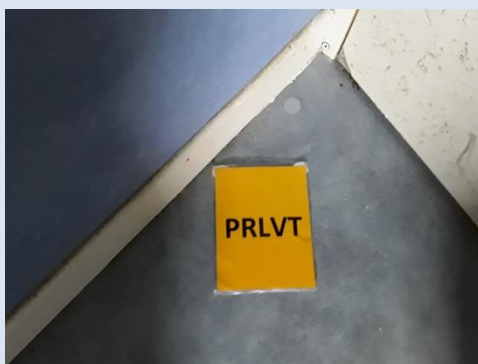
PRELEVEMENT : 90LAZ0008P001		
NOM DU CLIENT	NUMERO DU DOSSIER	PIECE OU LOCAL
OPH77	90LAZ0008 28/08/2017	Cuisine
MATERIAU	DATE DE PRELEVEMENT	NOM DE L'OPERATEUR
Revêtement souple gris + colle polymère jaune non séparable + ragréage gris + sous couche de ragréage blanche non séparable + matériau gris hétérogène	28/08/2017	JULIEN Mickaël
LOCALISATION	RESULTAT	
Sol	Amiante non détecté

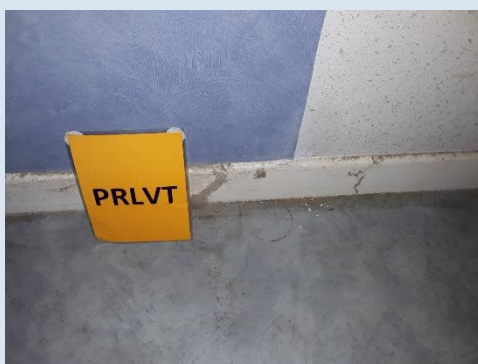
PRELEVEMENT : 90LAZ0008P002		
NOM DU CLIENT	NUMERO DU DOSSIER	PIECE OU LOCAL
OPH77	90LAZ0008 28/08/2017	Cuisine
MATERIAU	DATE DE PRELEVEMENT	NOM DE L'OPERATEUR
Enduit plâtreux blanc en vrac non séparable + matériau gris en vrac non séparable + peinture non séparable + papier peint non séparable	28/08/2017	JULIEN Mickaël
LOCALISATION	RESULTAT	
Mur A	Amiante non détecté

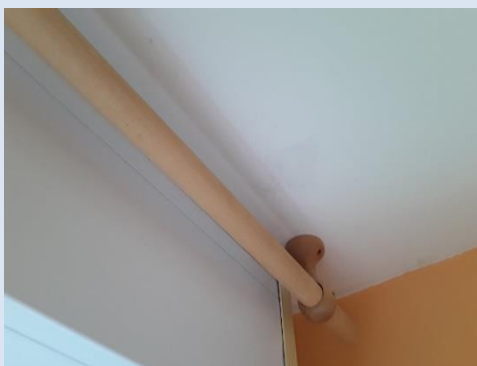
PRELEVEMENT : 90LAZ0008P003		
NOM DU CLIENT	NUMERO DU DOSSIER	PIECE OU LOCAL
OPH77	90LAZ0008 28/08/2017	Chambre
MATERIAU	DATE DE PRELEVEMENT	NOM DE L'OPERATEUR
Enduit plâtreux blanc en vrac non séparable + matériau gris en vrac non séparable + peinture non séparable	28/08/2017	JULIEN Mickaël
LOCALISATION		RESULTAT
Plafond		Amiante non détecté

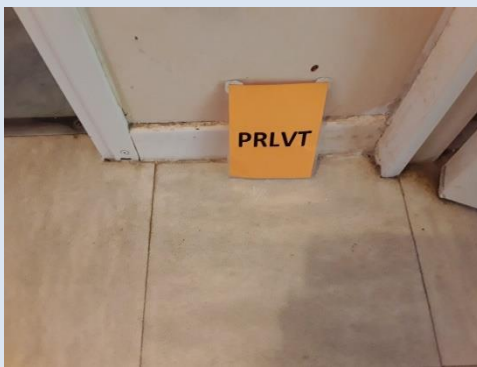
PRELEVEMENT : 90LAZ0008P004		
NOM DU CLIENT	NUMERO DU DOSSIER	PIECE OU LOCAL
OPH77	90LAZ0008 28/08/2017	Couloir
MATERIAU	DATE DE PRELEVEMENT	NOM DE L'OPERATEUR
Enduit plâtreux blanc en vrac non séparable + matériau plâtreux beige en vrac non séparable + carton non séparable	28/08/2017	JULIEN Mickaël
LOCALISATION		RESULTAT
Mur D		Amiante non détecté

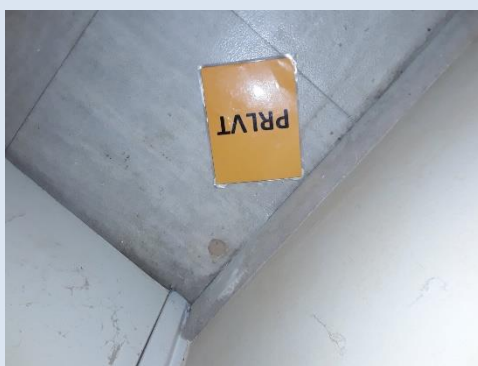
PRELEVEMENT : 90LAZ0008P005		
NOM DU CLIENT	NUMERO DU DOSSIER	PIECE OU LOCAL
OPH77	90LAZ0008 28/08/2017	Couloir
MATERIAU	DATE DE PRELEVEMENT	NOM DE L'OPERATEUR
Revêtement bicouche souple beige et rouge + colle polymère jaune non séparable + ragréage gris + sous couche de ragréage blanche non séparable + matériau gris hétérogène	28/08/2017	JULIEN Mickaël

LOCALISATION	RESULTAT
Sol	Amiante non détecté

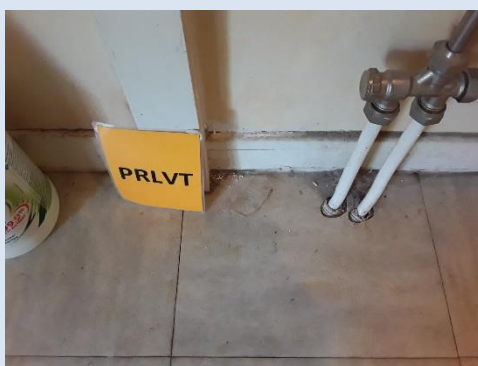
PRELEVEMENT : 90LAZ0008P006		
NOM DU CLIENT	NUMERO DU DOSSIER	PIECE OU LOCAL
OPH77	90LAZ0008 28/08/2017	Séjour
MATERIAU	DATE DE PRELEVEMENT	NOM DE L'OPERATEUR
Enduit plâtreux blanc en vrac non séparable + peinture non séparable + carton non séparable	28/08/2017	JULIEN Mickaël

LOCALISATION	RESULTAT
Mur A	Amiante non détecté

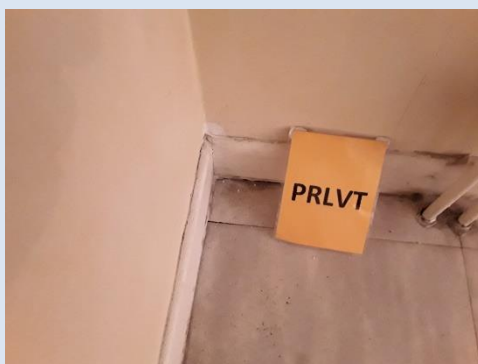
PRELEVEMENT : 90LAZ0008P007		
NOM DU CLIENT	NUMERO DU DOSSIER	PIECE OU LOCAL
OPH77	90LAZ0008 28/08/2017	Séjour
MATERIAU	DATE DE PRELEVEMENT	NOM DE L'OPERATEUR
Enduit plâtreux blanc en vrac non séparable + matériau plâtreux beige en vrac non séparable + carton non séparable	28/08/2017	JULIEN Mickaël
LOCALISATION		RESULTAT
Mur F		Amiante non détecté

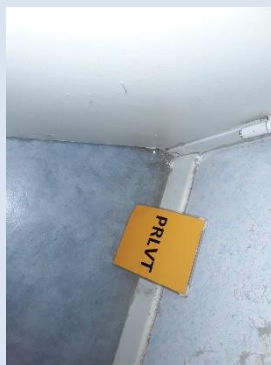
PRELEVEMENT : 90LAZ0008P008		
NOM DU CLIENT	NUMERO DU DOSSIER	PIECE OU LOCAL
OPH77	90LAZ0008 28/08/2017	Salle de bains
MATERIAU	DATE DE PRELEVEMENT	NOM DE L'OPERATEUR
Enduit plâtreux blanc en vrac non séparable + peinture non séparable + papier peint non séparable	28/08/2017	JULIEN Mickaël
LOCALISATION		RESULTAT
Mur A		Amiante non détecté

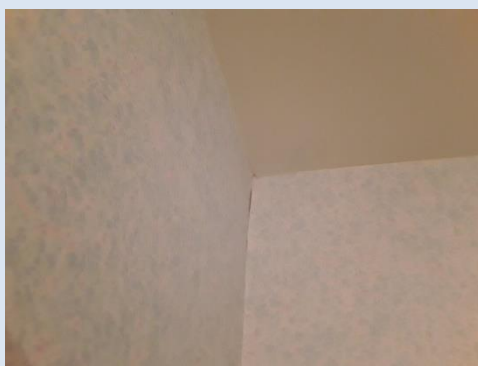
PRELEVEMENT : 90LAZ0008P009		
NOM DU CLIENT	NUMERO DU DOSSIER	PIECE OU LOCAL
OPH77	90LAZ0008 28/08/2017	Salle de bains
MATERIAU	DATE DE PRELEVEMENT	NOM DE L'OPERATEUR
Enduit plâtreux blanc en vrac non séparable + peinture non séparable	28/08/2017	JULIEN Mickaël
LOCALISATION		RESULTAT
Plafond		Amiante non détecté

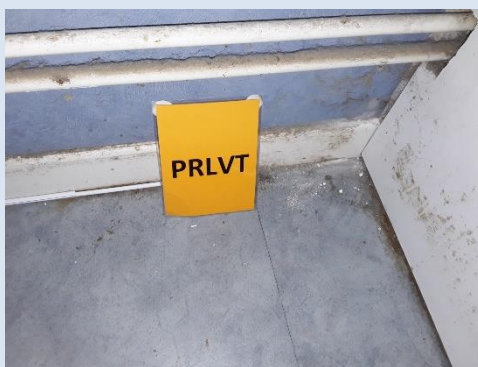
PRELEVEMENT : 90LAZ0008P010		
NOM DU CLIENT	NUMERO DU DOSSIER	PIECE OU LOCAL
OPH77	90LAZ0008 28/08/2017	Cuisine
MATERIAU	DATE DE PRELEVEMENT	NOM DE L'OPERATEUR
Enduit plâtreux blanc en vrac non séparable + peinture non séparable + papier peint avec poussières non séparable	28/08/2017	JULIEN Mickaël
LOCALISATION		RESULTAT
Mur E		Amiante non détecté
