## Rapport de mission de repérage des matériaux et produits contenant de l'amiante avant réalisation de travaux

7 AVENUE DU CLOCHER E 3 APT 2

77176 SAVIGNY LE TEMPLE

RAPPORT N° :	91LAH0302	Laboratoire d'Analyses :	ITGA
Repérage réalisé le :	11/01/2018	Adresse laboratoire :	3 RUE ARMAND HERPIN LACROIX - CS 46537 35065 RENNES CEDEX
Accompagnateur :		Numéro d'accréditation :	1-5967
Par :	Olivier GUERIN	Organisme d'assurance professionnelle :	ALLIANZ
N° certificat :	17-881	Adresse assurance :	Direction Opérations Entreprises 5C Esplanade Charles de Gaulle 33081 BORDEAUX CEDEX
Date d'obtention :	17/02/2017	N° de contrat d'assurance :	55832566
Organisme certificateur	ABCIDIA Certification 4 route de la Noue - 91190 GIF-SUR-YVETTE	Date de validité :	31/12/2018

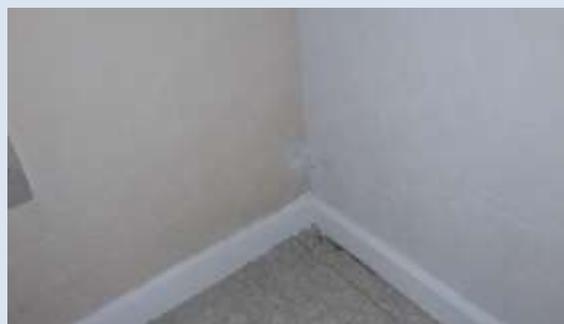
PRELEVEMENT : 91LAH0302P002			
NOM DU CLIENT	NUMERO DU DOSSIER		PIECE OU LOCAL
OPH77	91LAH0302 11/01/2018		Chambre 1
ELEMENT	DESCRIPTIF DU LABORATOIRE	DATE DE PRELEVEMENT	NOM DE L'OPERATEUR
Enduit / Calicot	Enduit plâtreux blanc en vrac + carton non séparable + papier peint non séparable	11/01/2018	GUERIN Olivier
LOCALISATION		RESULTAT	
Mur C		Amiante non détecté

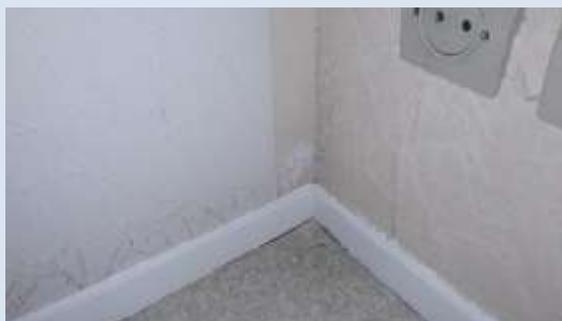
PRELEVEMENT : 91LAH0302P003			
NOM DU CLIENT	NUMERO DU DOSSIER	PIECE OU LOCAL	
OPH77	91LAH0302 11/01/2018	Chambre 1	
ELEMENT	DESCRIPTIF DU LABORATOIRE	DATE DE PRELEVEMENT	NOM DE L'OPERATEUR
Enduit / Calicot	Enduit plâtreux blanc en vrac + peinture non séparable + papier peint non séparable + carton non séparable	11/01/2018	GUERIN Olivier
LOCALISATION		RESULTAT	
Mur B		Amiante non détecté

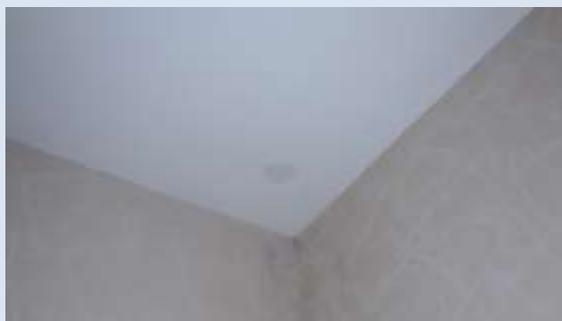
PRELEVEMENT : 91LAH0302P004			
NOM DU CLIENT	NUMERO DU DOSSIER	PIECE OU LOCAL	
OPH77	91LAH0302 11/01/2018	Chambre 1	
ELEMENT	DESCRIPTIF DU LABORATOIRE	DATE DE PRELEVEMENT	NOM DE L'OPERATEUR
Enduit / Peinture béton	Enduit plâtreux blanc en vrac + peinture non séparable	11/01/2018	GUERIN Olivier
LOCALISATION		RESULTAT	
Plafond		Amiante non détecté
