Rapport de mission de repérage des matériaux et produits contenant de l'amiante avant réalisation de travaux

15 AV DU CLOCHER - APT 1

77176 SAVIGNY LE TEMPLE

RAPPORT N° :	OPH77 91LAK0101	Date d'émission du rapport :	09/08/2017
Le repérage a été réalisé le :	01/08/2017	Accompagnateur :	
Par :	Tristan BRUNOT	Laboratoire d'Analyses :	ITGA
N° certificat de qualification :	CPDI 3541	Adresse laboratoire :	3 RUE ARMAND HERPIN LACROIX - CS 46537 35065 RENNES CEDEX
Date d'obtention :	06/08/2015	Numéro d'accréditation :	1-5967
Le présent rapport est établi par une personne dont les compétences sont certifiées par :	I.CERT PARC EDONIA - BAT G - RUE DE LA TERRE VICTORIA - 35760 SAINT GREGOIRE	Organisme d'assurance professionnelle :	ALLIANZ
		Adresse assurance :	Direction Opérations Entreprises 5C Esplanade Charles de Gaulle 33081 BORDEAUX CEDEX
		N° de contrat d'assurance :	55897385
		Date de validité :	31/12/2017

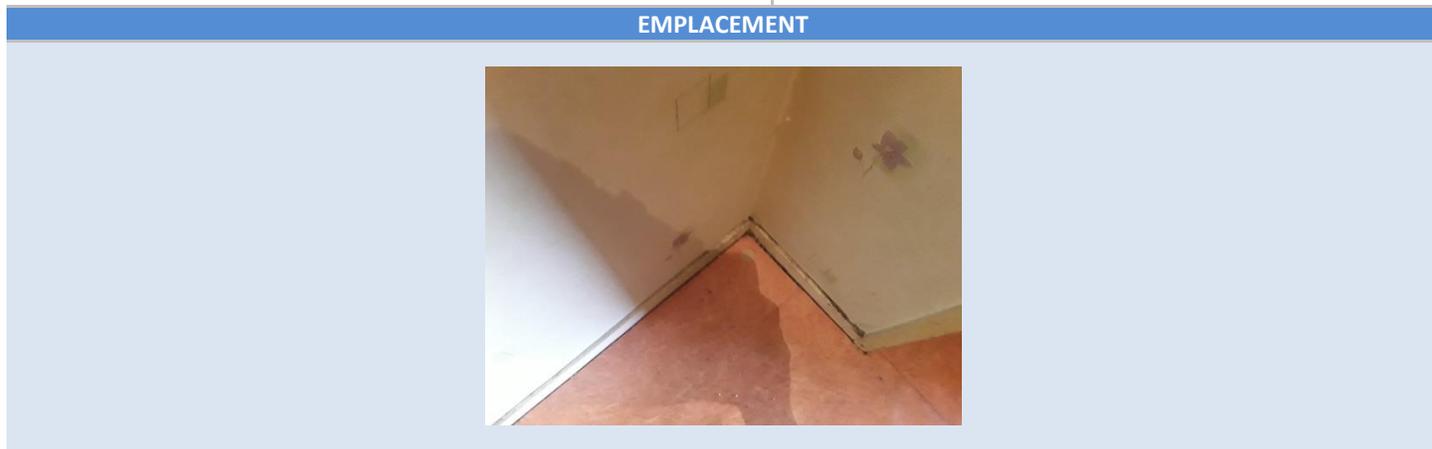
PRELEVEMENT : 91LAK0101P002		
NOM DU CLIENT	NUMERO DU DOSSIER	PIECE OU LOCAL
OPH77	91LAK0101 01/08/2017	Entrée
MATERIAU	DATE DE PRELEVEMENT	NOM DE L'OPERATEUR
Revêtement souple orange + colle polymère jaune en faible quantité avec poussières non séparable	01/08/2017	BRUNOT Tristan
LOCALISATION		RESULTAT
Sol		Amiante non détecté

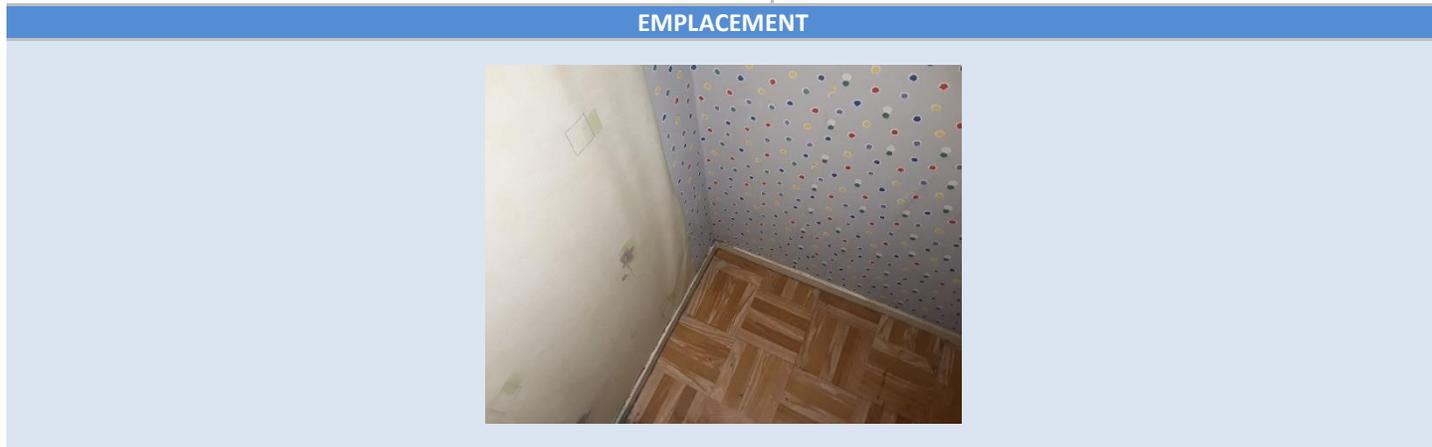
PRELEVEMENT : 91LAK0101P003		
NOM DU CLIENT	NUMERO DU DOSSIER	PIECE OU LOCAL
OPH77	91LAK0101 01/08/2017	Placard
MATERIAU	DATE DE PRELEVEMENT	NOM DE L'OPERATEUR
Revêtement cassant marron + colle polymère incolore non séparable + revêtement souple beige + colle polymère jaune non séparable + ragréage gris	01/08/2017	BRUNOT Tristan
LOCALISATION		RESULTAT
Sol		Amiante non détecté

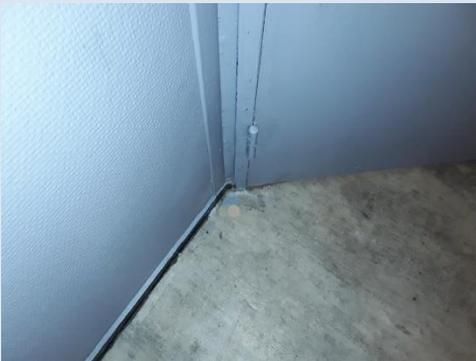
PRELEVEMENT : 91LAK0101P004		
NOM DU CLIENT	NUMERO DU DOSSIER	PIECE OU LOCAL
OPH77	91LAK0101 01/08/2017	Cuisine
MATERIAU	DATE DE PRELEVEMENT	NOM DE L'OPERATEUR
Revêtement souple beige + colle polymère jaune avec couche en toile non séparable + revêtement souple gris + colle polymère jaune non séparable + peinture non séparable + ragréage gris	01/08/2017	BRUNOT Tristan
LOCALISATION	RESULTAT	
Sol	Amiante non détecté	
EMPLACEMENT

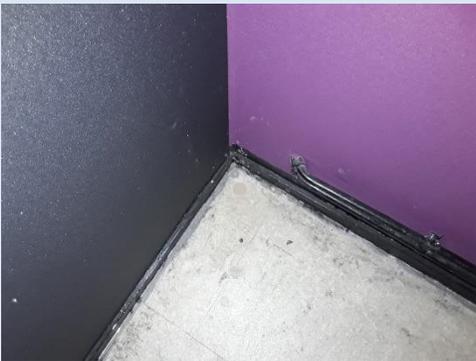
PRELEVEMENT : 91LAK0101P005		
NOM DU CLIENT	NUMERO DU DOSSIER	PIECE OU LOCAL
OPH77	91LAK0101 01/08/2017	Chambre 1
MATERIAU	DATE DE PRELEVEMENT	NOM DE L'OPERATEUR
Revêtement souple beige + colle polymère jaune non séparable + ragréage gris	01/08/2017	BRUNOT Tristan
LOCALISATION	RESULTAT	
Sol	Amiante non détecté	
EMPLACEMENT

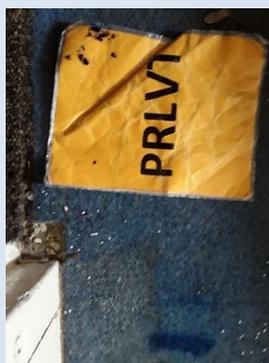
PRELEVEMENT : 91LAK0101P006		
NOM DU CLIENT	NUMERO DU DOSSIER	PIECE OU LOCAL
OPH77	91LAK0101 01/08/2017	Chambre 2
MATERIAU	DATE DE PRELEVEMENT	NOM DE L'OPERATEUR
Revêtement cassant bleu + colle polymère incolore non séparable + revêtement souple beige + colle polymère jaune non séparable + ragréage gris	01/08/2017	BRUNOT Tristan
LOCALISATION		RESULTAT
Sol		Amiante non détecté

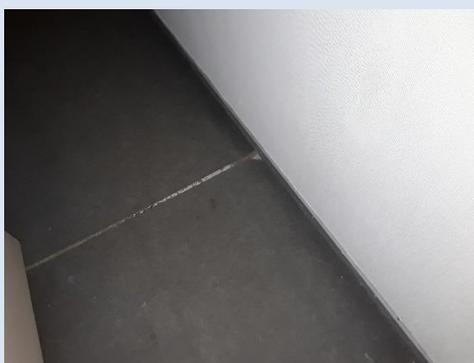
PRELEVEMENT : 91LAK0101P007		
NOM DU CLIENT	NUMERO DU DOSSIER	PIECE OU LOCAL
OPH77	91LAK0101 01/08/2017	Chambre 3
MATERIAU	DATE DE PRELEVEMENT	NOM DE L'OPERATEUR
Moquette grise avec poussières	01/08/2017	BRUNOT Tristan
LOCALISATION		RESULTAT
Sol		Amiante non détecté

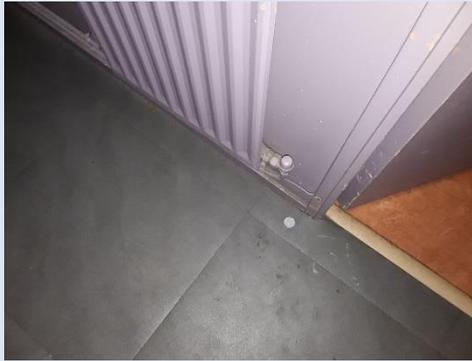
PRELEVEMENT : 91LAK0101P008		
NOM DU CLIENT	NUMERO DU DOSSIER	PIECE OU LOCAL
OPH77	91LAK0101 01/08/2017	Salle de bains
MATERIAU	DATE DE PRELEVEMENT	NOM DE L'OPERATEUR
Revêtement souple gris + colle polymère incolore non séparable + revêtement souple gris avec couche en toile	01/08/2017	BRUNOT Tristan
LOCALISATION	RESULTAT	
Sol	Amiante non détecté
