Rapport de repérage des matériaux et produits contenant de l'amiante avant réalisation de travaux dans un immeuble bâti

1
24 RUE BENJAMIN MOLOISE
77176 SAVIGNY LE TEMPLE

Référence du dossier : Diffus OPH77

91LAA0201 23/09/2020 - 04:42

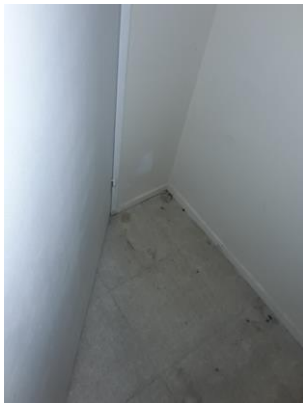
Identification : P007 (Fr1)
Pièce et étage : Débarras R+2
Localisation : Sol
Parties d'ouvrages ou de composants : Revêtements de sols (Dalles de sol)
Descriptif Laboratoire : Revêtement souple beige
Résultat (justification) : Amiante non détectée (RESULTAT ANALYSE)

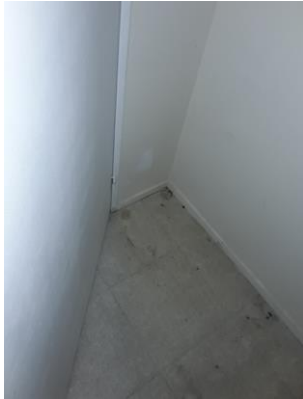
Identification : P007 (Fr2)
Pièce et étage : Débarras R+2
Localisation : Sol
Parties d'ouvrages ou de composants : Revêtements de sols (Dalles de sol)
Descriptif Laboratoire : Colle polymère jaune non séparable + couche blanche en faible quantité non séparable + ragréage gris
Résultat (justification) : Amiante non détectée (RESULTAT ANALYSE)
