Rapport de mission de repérage des matériaux et produits contenant de l'amiante avant  
réalisation de travaux

9 AVENUE DU CLOCHER-APT 301

77176 SAVIGNY LE TEMPLE

RAPPORT N° :	91LAI0301	Laboratoire d'Analyses :	ITGA
Repérage réalisé le :	05/10/2017	Adresse laboratoire :	3 RUE ARMAND HERPIN LACROIX - CS 46537 35065 RENNES CEDEX
Accompagnateur :		Numéro d'accréditation :	1-5967
Par :	Gaëtan BEDEL	Organisme d'assurance professionnelle :	ALLIANZ
N° certificat :	CPDI3869	Adresse assurance :	Direction Opérations Entreprises 5C Esplanade Charles de Gaulle 33081 BORDEAUX CEDEX
Date d'obtention :	22/04/2016	N° de contrat d'assurance :	55897385
Organisme certificateur	I.CERT PARC EDONIA - BAT G - RUE DE LA TERRE VICTORIA - 35760 SAINT GREGOIRE	Date de validité :	31/12/2017

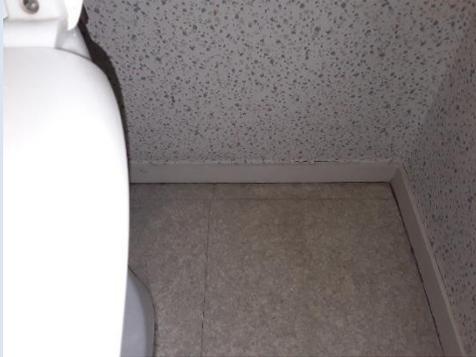
PRELEVEMENT : 91LAI0301P001			
NOM DU CLIENT	NUMERO DU DOSSIER		PIECE OU LOCAL
OPH77	91LAI0301 05/10/2017		WC
ELEMENT	DESCRIPTIF DU LABORATOIRE	DATE DE PRELEVEMENT	NOM DE L'OPERATEUR
Enduit / Peinture béton	Enduit gris en vrac + papier peint non séparable + peinture non séparable	05/10/2017	BEDEL Gaëtan
LOCALISATION		RESULTAT	
Mur B		Amiante non détecté	
EMPLACEMENT

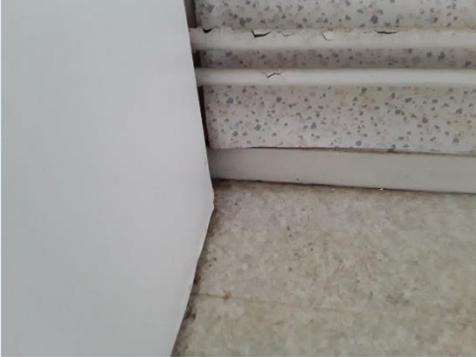
PRELEVEMENT : 91LAI0301P002			
NOM DU CLIENT	NUMERO DU DOSSIER		PIECE OU LOCAL
OPH77	91LAI0301 05/10/2017		Cuisine
ELEMENT	DESCRIPTIF DU LABORATOIRE	DATE DE PRELEVEMENT	NOM DE L'OPERATEUR
Enduit / Peinture	Enduit plâtreux blanc en vrac + carton non séparable + matériau beige en vrac non séparable	05/10/2017	BEDEL Gaëtan
LOCALISATION		RESULTAT	
Mur D		Amiante non détecté	
EMPLACEMENT

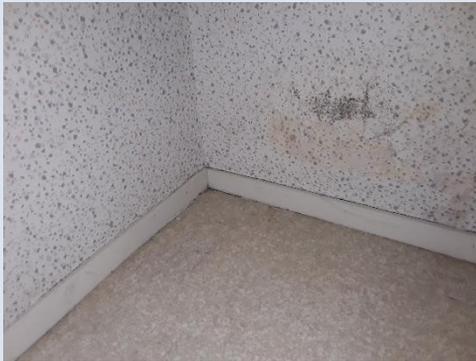
PRELEVEMENT : 91LAI0301P003			
NOM DU CLIENT	NUMERO DU DOSSIER		PIECE OU LOCAL
OPH77	91LAI0301 05/10/2017		Salle de bains
ELEMENT	DESCRIPTIF DU LABORATOIRE	DATE DE PRELEVEMENT	NOM DE L'OPERATEUR
Enduit / Peinture	Enduit plâtreux blanc en vrac + peinture non séparable + carton en vrac non séparable	05/10/2017	BEDEL Gaëtan
LOCALISATION		RESULTAT	
Mur C		Amiante non détecté	
EMPLACEMENT

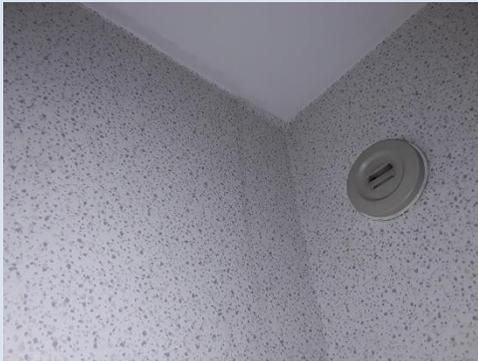
PRELEVEMENT : 91LAI0301P004			
NOM DU CLIENT	NUMERO DU DOSSIER		PIECE OU LOCAL
OPH77	91LAI0301 05/10/2017		Salle de bains
ELEMENT	DESCRIPTIF DU LABORATOIRE	DATE DE PRELEVEMENT	NOM DE L'OPERATEUR
Enduit / Peinture béton	Enduit beige en vrac non séparable + peinture non séparable + papier en vrac non séparable	05/10/2017	BEDEL Gaëtan
LOCALISATION		RESULTAT	
Plafond		Amiante non détecté	
EMPLACEMENT

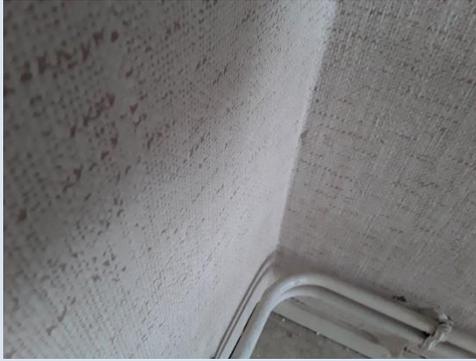
PRELEVEMENT : 91LAI0301P005			
NOM DU CLIENT	NUMERO DU DOSSIER		PIECE OU LOCAL
OPH77	91LAI0301 05/10/2017		Séjour
ELEMENT	DESCRIPTIF DU LABORATOIRE	DATE DE PRELEVEMENT	NOM DE L'OPERATEUR
Enduit / Peinture béton	Enduit blanc en vrac + peinture non séparable + matériau gris non séparable + papier peint non séparable	05/10/2017	BEDEL Gaëtan
LOCALISATION		RESULTAT	
Mur B		Amiante non détecté	
EMPLACEMENT

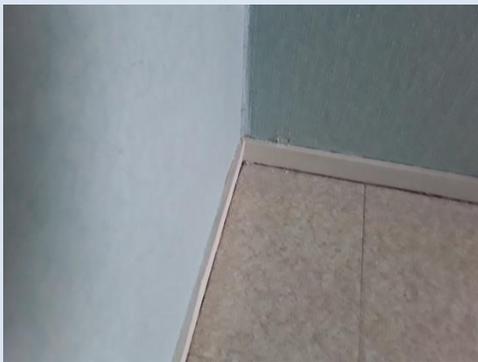
PRELEVEMENT : 91LAI0301P006			
NOM DU CLIENT	NUMERO DU DOSSIER		PIECE OU LOCAL
OPH77	91LAI0301 05/10/2017		Chambre
ELEMENT	DESCRIPTIF DU LABORATOIRE	DATE DE PRELEVEMENT	NOM DE L'OPERATEUR
Enduit / Peinture	Enduit plâtreux blanc en vrac + peinture non séparable + carton en vrac non séparable + papier non séparable + matériau beige non séparable	05/10/2017	BEDEL Gaëtan
LOCALISATION		RESULTAT	
Mur A		Amiante non détecté	
EMPLACEMENT

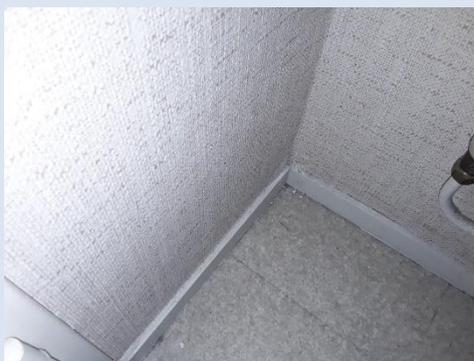
PRELEVEMENT : 91LAI0301P007			
NOM DU CLIENT	NUMERO DU DOSSIER		PIECE OU LOCAL
OPH77	91LAI0301 05/10/2017		Entrée
ELEMENT	DESCRIPTIF DU LABORATOIRE	DATE DE PRELEVEMENT	NOM DE L'OPERATEUR
Enduit / Peinture	Enduit plâtreux blanc en vrac + peinture non séparable	05/10/2017	BEDEL Gaëtan
LOCALISATION		RESULTAT	
Mur F		Amiante non détecté

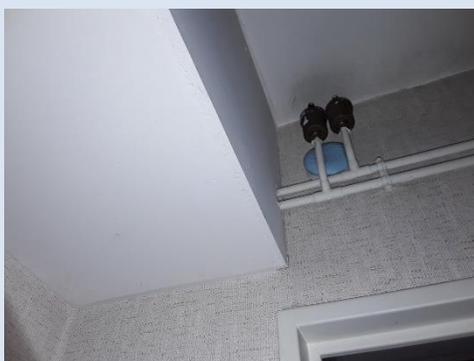
PRELEVEMENT : 91LAI0301P008			
NOM DU CLIENT	NUMERO DU DOSSIER		PIECE OU LOCAL
OPH77	91LAI0301 05/10/2017		Cellier
ELEMENT	DESCRIPTIF DU LABORATOIRE	DATE DE PRELEVEMENT	NOM DE L'OPERATEUR
Enduit / Peinture béton	Enduit plâtreux blanc en vrac + peinture non séparable	05/10/2017	BEDEL Gaëtan
LOCALISATION		RESULTAT	
Plafond		Amiante non détecté
