Rapport de mission de repérage des matériaux et produits contenant de l'amiante avant réalisation de travaux

15 AVENUE DU CLOCHER LGT 1

77176 SAVIGNY LE TEMPLE

RAPPORT N° :	91LAK0001	Laboratoire d'Analyses :	ITGA
Repérage réalisé le :	15/02/2018	Adresse laboratoire :	3 RUE ARMAND HERPIN LACROIX - CS 46537 35065 RENNES CEDEX
Accompagnateur :		Numéro d'accréditation :	1-5967
Par :	Laurent CATE	Organisme d'assurance professionnelle :	ALLIANZ
N° certificat :	CPDI3681	Adresse assurance :	Direction Opérations Entreprises 5C Esplanade Charles de Gaulle 33081 BORDEAUX CEDEX
Date d'obtention :	25/11/2015	N° de contrat d'assurance :	55832566
Organisme certificateur	I.Cert PARC EDONIA - BAT G - RUE DE LA TERRE VICTORIA - 35760 SAINT GREGOIRE	Date de validité :	31/12/2018

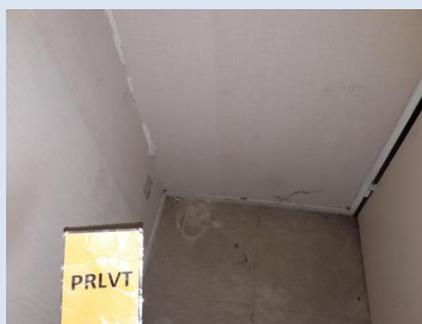
PRELEVEMENT : 91LAK0001P001			
NOM DU CLIENT	NUMERO DU DOSSIER		PIECE OU LOCAL
OPH77	91LAK0001 15/02/2018		Séjour
ELEMENT	DESCRIPTIF DU LABORATOIRE	DATE DE PRELEVEMENT	NOM DE L'OPERATEUR
Dalle de sol	Revêtement souple beige + colle polymère jaune non séparable + ragréage gris non séparable + matériau compact gris hétérogène	15/02/2018	CATE Laurent
LOCALISATION		RESULTAT	
Sol		Amiante non détecté

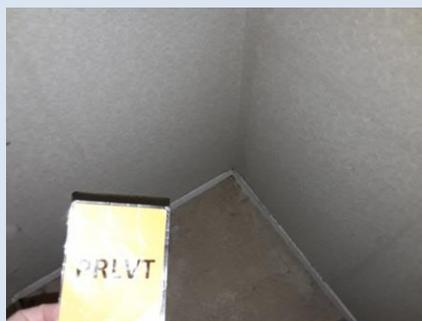
PRELEVEMENT : 91LAK0001P002			
NOM DU CLIENT	NUMERO DU DOSSIER		PIECE OU LOCAL
OPH77	91LAK0001 15/02/2018		Salle de bains
ELEMENT	DESCRIPTIF DU LABORATOIRE	DATE DE PRELEVEMENT	NOM DE L'OPERATEUR
Dalle de sol	Revêtement souple gris + colle polymère jaune non séparable + peinture non séparable + matériau compact gris hétérogène	15/02/2018	CATE Laurent
LOCALISATION		RESULTAT	
Sol		Amiante non détecté

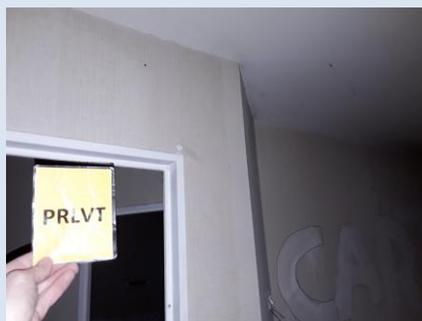
PRELEVEMENT : 91LAK0001P003			
NOM DU CLIENT	NUMERO DU DOSSIER	PIECE OU LOCAL	
OPH77	91LAK0001 15/02/2018	Séjour	
ELEMENT	DESCRIPTIF DU LABORATOIRE	DATE DE PRELEVEMENT	NOM DE L'OPERATEUR
Enduit / Calicot	Enduit plâtreux blanc en vrac + carton non séparable + papier non séparable + peinture non séparable	15/02/2018	CATE Laurent
LOCALISATION		RESULTAT	
Mur D		Amiante non détecté

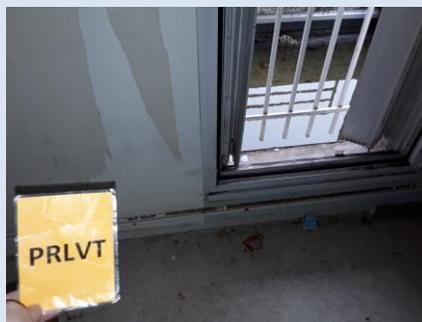
PRELEVEMENT : 91LAK0001P004			
NOM DU CLIENT	NUMERO DU DOSSIER	PIECE OU LOCAL	
OPH77	91LAK0001 15/02/2018	Chambre 1	
ELEMENT	DESCRIPTIF DU LABORATOIRE	DATE DE PRELEVEMENT	NOM DE L'OPERATEUR
Enduit / Calicot	Enduit plâtreux blanc en vrac + carton non séparable + papier non séparable + peinture non séparable	15/02/2018	CATE Laurent
LOCALISATION		RESULTAT	
Mur A		Amiante non détecté

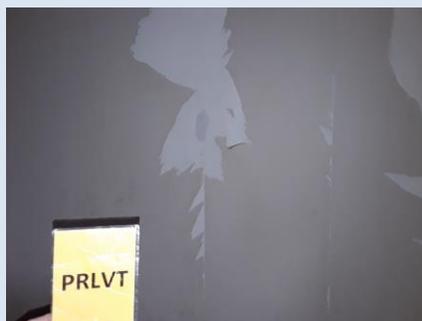
PRELEVEMENT : 91LAK0001P005			
NOM DU CLIENT	NUMERO DU DOSSIER	PIECE OU LOCAL	
OPH77	91LAK0001 15/02/2018	Chambre 1	
ELEMENT	DESCRIPTIF DU LABORATOIRE	DATE DE PRELEVEMENT	NOM DE L'OPERATEUR
Enduit béton	Enduit gris en faible quantité non séparable + enduit plâtreux blanc en vrac + peinture en faible quantité non séparable	15/02/2018	CATE Laurent
LOCALISATION		RESULTAT	
Mur C		Amiante non détecté

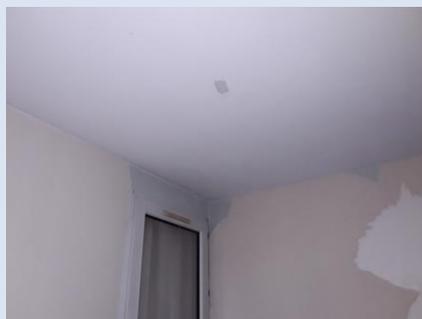
PRELEVEMENT : 91LAK0001P006			
NOM DU CLIENT	NUMERO DU DOSSIER	PIECE OU LOCAL	
OPH77	91LAK0001 15/02/2018	Chambre 1	
ELEMENT	DESCRIPTIF DU LABORATOIRE	DATE DE PRELEVEMENT	NOM DE L'OPERATEUR
Enduit / Peinture béton	Enduit gris en faible quantité en vrac hétérogène + enduit plâtreux blanc en faible quantité en vrac non séparable + peinture non séparable	15/02/2018	CATE Laurent
LOCALISATION		RESULTAT	
Plafond		Amiante non détecté

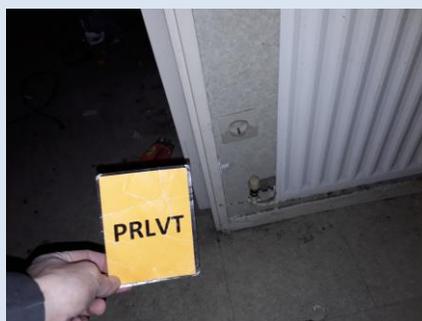
PRELEVEMENT : 91LAK0001P007			
NOM DU CLIENT	NUMERO DU DOSSIER	PIECE OU LOCAL	
OPH77	91LAK0001 15/02/2018	Salle de bains	
ELEMENT	DESCRIPTIF DU LABORATOIRE	DATE DE PRELEVEMENT	NOM DE L'OPERATEUR
Enduit / Calicot	Enduit plâtreux blanc en vrac + carton non séparable + papier peint non séparable	15/02/2018	CATE Laurent
LOCALISATION		RESULTAT	
Mur A		Amiante non détecté

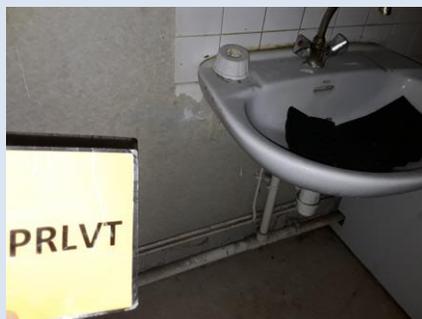
PRELEVEMENT : 91LAK0001P008			
NOM DU CLIENT	NUMERO DU DOSSIER	PIECE OU LOCAL	
OPH77	91LAK0001 15/02/2018	Salle de bains	
ELEMENT	DESCRIPTIF DU LABORATOIRE	DATE DE PRELEVEMENT	NOM DE L'OPERATEUR
Enduit / Peinture béton	Enduit gris en faible quantité en vrac non séparable + enduit plâtreux blanc en vrac non séparable + peinture non séparable + papiers peints non séparable	15/02/2018	CATE Laurent
LOCALISATION		RESULTAT	
Mur B		Amiante non détecté

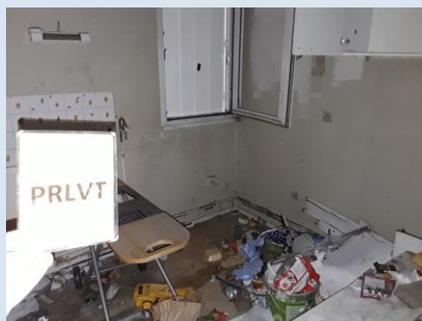
PRELEVEMENT : 91LAK0001P009

NOM DU CLIENT	NUMERO DU DOSSIER	PIECE OU LOCAL	
OPH77	91LAK0001 15/02/2018	Cuisine	
ELEMENT	DESCRIPTIF DU LABORATOIRE	DATE DE PRELEVEMENT	NOM DE L'OPERATEUR
Enduit / Calicot	Enduit plâtreux blanc en vrac + carton non séparable + papier peint non séparable + peinture non séparable	15/02/2018	CATE Laurent
LOCALISATION		RESULTAT	
Mur B		Amiante non détecté

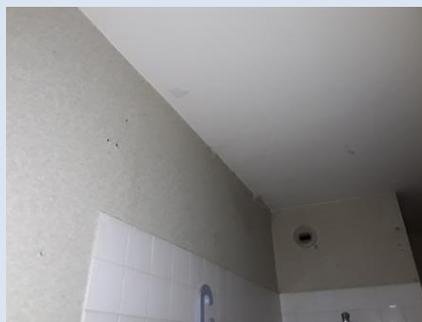
PRELEVEMENT : 91LAK0001P010

NOM DU CLIENT	NUMERO DU DOSSIER	PIECE OU LOCAL	
OPH77	91LAK0001 15/02/2018	Salle de bains	
ELEMENT	DESCRIPTIF DU LABORATOIRE	DATE DE PRELEVEMENT	NOM DE L'OPERATEUR
Enduit béton	Enduit gris en faible quantité en vrac non séparable + enduit plâtreux blanc en vrac non séparable + peinture non séparable	15/02/2018	CATE Laurent
LOCALISATION		RESULTAT	
Plafond		Amiante non détecté

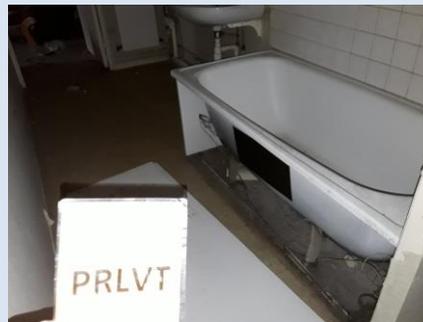
PRELEVEMENT : 91LAK0001P011			
NOM DU CLIENT	NUMERO DU DOSSIER	PIECE OU LOCAL	
OPH77	91LAK0001 15/02/2018	Salle de bains	
ELEMENT	DESCRIPTIF DU LABORATOIRE	DATE DE PRELEVEMENT	NOM DE L'OPERATEUR
Revêtement bitumineux	Tampon bitumineux noir	15/02/2018	CATE Laurent
LOCALISATION		RESULTAT	
Sous baignoire		Amiante non détecté
