Rapport de mission de repérage des matériaux et produits contenant de l'amiante avant réalisation de travaux

15 AVENUE DU CLOCHER LGT 2

RAPPORT N° :	91LAK0002	Laboratoire d'Analyses :	ITGA
Repérage réalisé le :	15/02/2018	Adresse laboratoire :	3 RUE ARMAND HERPIN LACROIX - CS 46537 35065 RENNES CEDEX
Accompagnateur :		Numéro d'accréditation :	1-5967
Par :	Laurent CATE	Organisme d'assurance professionnelle :	ALLIANZ
N° certificat :	CPDI3681	Adresse assurance :	Direction Opérations Entreprises 5C Esplanade Charles de Gaulle 33081 BORDEAUX CEDEX
Date d'obtention :	25/11/2015	N° de contrat d'assurance :	55832566
Organisme certificateur	I.Cert PARC EDONIA - BAT G - RUE DE LA TERRE VICTORIA - 35760 SAINT GREGOIRE	Date de validité :	31/12/2018

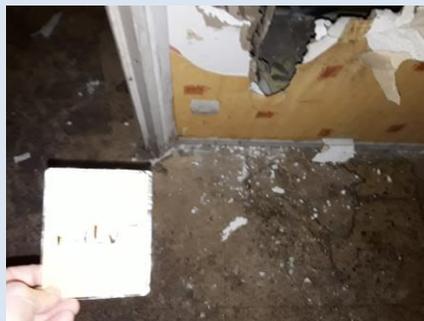
PRELEVEMENT : 91LAK0002P002			
NOM DU CLIENT	NUMERO DU DOSSIER		PIECE OU LOCAL
OPH77	91LAK0002 15/02/2018		Séjour
ELEMENT	DESCRIPTIF DU LABORATOIRE	DATE DE PRELEVEMENT	NOM DE L'OPERATEUR
Dalle de sol	Revêtement souple gris + colle polymère jaune non séparable + ragréage gris + sous couche de ragréage blanche en faible quantité non séparable	15/02/2018	CATE Laurent
LOCALISATION		RESULTAT	
Sol		Amiante non détecté

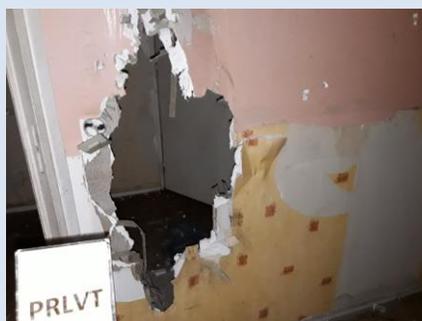
PRELEVEMENT : 91LAK0002P003

NOM DU CLIENT	NUMERO DU DOSSIER	PIECE OU LOCAL	
OPH77	91LAK0002 15/02/2018	Séjour	
ELEMENT	DESCRIPTIF DU LABORATOIRE	DATE DE PRELEVEMENT	NOM DE L'OPERATEUR
Enduit / Calicot	Enduit plâtreux blanc en vrac + peinture non séparable + carton non séparable	15/02/2018	CATE Laurent
LOCALISATION		RESULTAT	
Mur A		Amiante non détecté

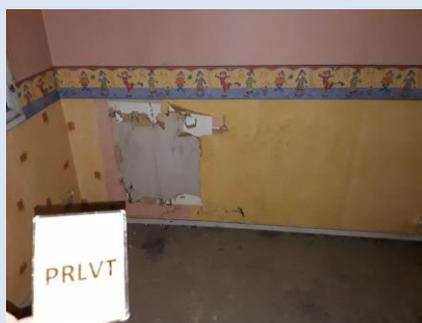
PRELEVEMENT : 91LAK0002P004

NOM DU CLIENT	NUMERO DU DOSSIER	PIECE OU LOCAL	
OPH77	91LAK0002 15/02/2018	Séjour	
ELEMENT	DESCRIPTIF DU LABORATOIRE	DATE DE PRELEVEMENT	NOM DE L'OPERATEUR
Enduit / Calicot	Enduit plâtreux blanc en vrac + carton non séparable	15/02/2018	CATE Laurent
LOCALISATION		RESULTAT	
Mur D		Amiante non détecté

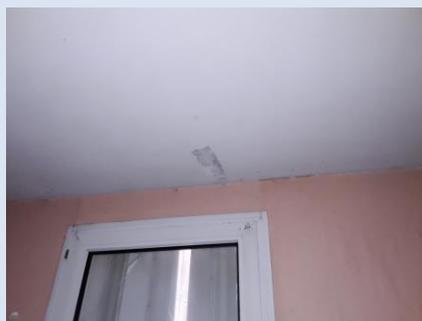
PRELEVEMENT : 91LAK0002P005			
NOM DU CLIENT	NUMERO DU DOSSIER	PIECE OU LOCAL	
OPH77	91LAK0002 15/02/2018	Séjour	
ELEMENT	DESCRIPTIF DU LABORATOIRE	DATE DE PRELEVEMENT	NOM DE L'OPERATEUR
Enduit béton	Enduit plâtreux blanc en vrac non séparable + peinture en faible quantité + matériau gris en faible quantité en vrac non séparable	15/02/2018	CATE Laurent
LOCALISATION		RESULTAT	
Plafond		Amiante non détecté

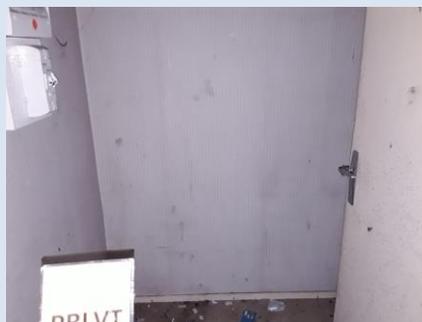
PRELEVEMENT : 91LAK0002P006			
NOM DU CLIENT	NUMERO DU DOSSIER	PIECE OU LOCAL	
OPH77	91LAK0002 15/02/2018	Débarras	
ELEMENT	DESCRIPTIF DU LABORATOIRE	DATE DE PRELEVEMENT	NOM DE L'OPERATEUR
Enduit béton	Enduit gris en vrac non séparable + matériau plâtreux blanc en vrac non séparable + papier peint non séparable	15/02/2018	CATE Laurent
LOCALISATION		RESULTAT	
Mur B		Amiante non détecté

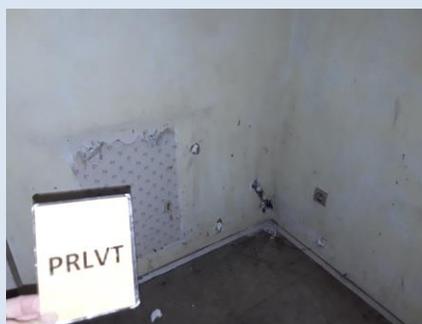
PRELEVEMENT : 91LAK0002P007			
NOM DU CLIENT	NUMERO DU DOSSIER	PIECE OU LOCAL	
OPH77	91LAK0002 15/02/2018	Cuisine	
ELEMENT	DESCRIPTIF DU LABORATOIRE	DATE DE PRELEVEMENT	NOM DE L'OPERATEUR
Enduit / Calicot	Enduit plâtreux blanc en vrac + peintures multiples non séparable + carton non séparable	15/02/2018	CATE Laurent
LOCALISATION		RESULTAT	
Mur A		Amiante non détecté

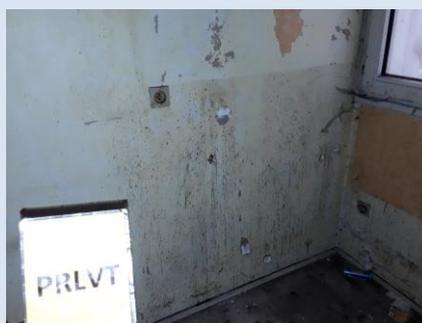
PRELEVEMENT : 91LAK0002P008			
NOM DU CLIENT	NUMERO DU DOSSIER	PIECE OU LOCAL	
OPH77	91LAK0002 15/02/2018	Cuisine	
ELEMENT	DESCRIPTIF DU LABORATOIRE	DATE DE PRELEVEMENT	NOM DE L'OPERATEUR
Enduit / Calicot	Enduit plâtreux blanc en vrac + peintures multiples non séparable + carton non séparable	15/02/2018	CATE Laurent
LOCALISATION		RESULTAT	
Mur B		Amiante non détecté

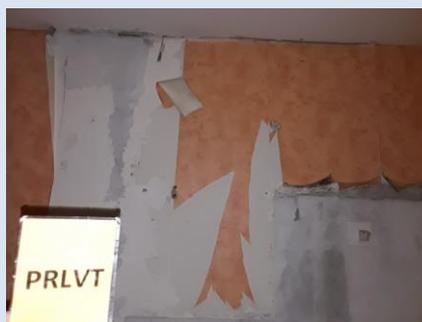
PRELEVEMENT : 91LAK0002P009			
NOM DU CLIENT	NUMERO DU DOSSIER	PIECE OU LOCAL	
OPH77	91LAK0002 15/02/2018	Salle de bains	
ELEMENT	DESCRIPTIF DU LABORATOIRE	DATE DE PRELEVEMENT	NOM DE L'OPERATEUR
Enduit / Peinture béton	Enduit plâtreux blanc en vrac non séparable + peintures multiples en vrac non séparable + matériau gris en faible quantité en vrac non séparable	15/02/2018	CATE Laurent
LOCALISATION		RESULTAT	
Mur B		Amiante non détecté

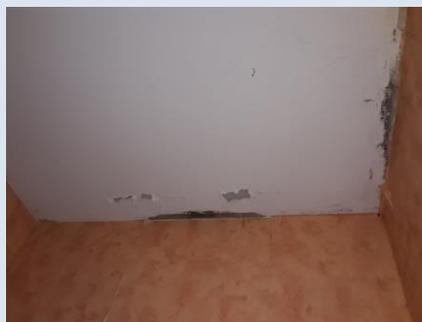
PRELEVEMENT : 91LAK0002P010			
NOM DU CLIENT	NUMERO DU DOSSIER	PIECE OU LOCAL	
OPH77	91LAK0002 15/02/2018	Salle de bains	
ELEMENT	DESCRIPTIF DU LABORATOIRE	DATE DE PRELEVEMENT	NOM DE L'OPERATEUR
Enduit / Peinture béton	Enduit plâtreux blanc en vrac non séparable + peinture non séparable	15/02/2018	CATE Laurent
LOCALISATION		RESULTAT	
Plafond		Amiante non détecté

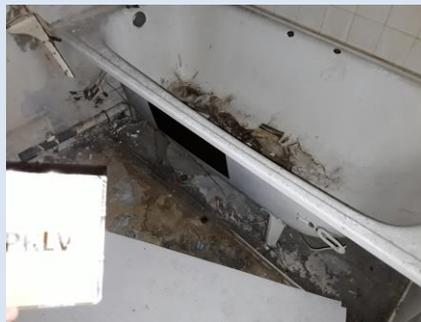
PRELEVEMENT : 91LAK0002P011			
NOM DU CLIENT	NUMERO DU DOSSIER	PIECE OU LOCAL	
OPH77	91LAK0002 15/02/2018	Salle de bains	
ELEMENT	DESCRIPTIF DU LABORATOIRE	DATE DE PRELEVEMENT	NOM DE L'OPERATEUR
Revêtement bitumineux	Tampon bitumineux noir	15/02/2018	CATE Laurent
LOCALISATION		RESULTAT	
Sous baignoire		Amiante non détecté
