## Rapport de mission de repérage des matériaux et produits contenant de l'amiante avant réalisation de travaux

15 AVENUE DU CLOCHER LGT 4

RAPPORT N° :	91LAK0004	Laboratoire d'Analyses :	ITGA
Repérage réalisé le :	15/02/2018	Adresse laboratoire :	3 RUE ARMAND HERPIN LACROIX - CS 46537 35065 RENNES CEDEX
Accompagnateur :		Numéro d'accréditation :	1-5967
Par :	Laurent CATE	Organisme d'assurance professionnelle :	ALLIANZ
N° certificat :	CPDI3681	Adresse assurance :	Direction Opérations Entreprises 5C Esplanade Charles de Gaulle 33081 BORDEAUX CEDEX
Date d'obtention :	25/11/2015	N° de contrat d'assurance :	55832566
Organisme certificateur	I.Cert PARC EDONIA - BAT G - RUE DE LA TERRE VICTORIA - 35760 SAINT GREGOIRE	Date de validité :	31/12/2018

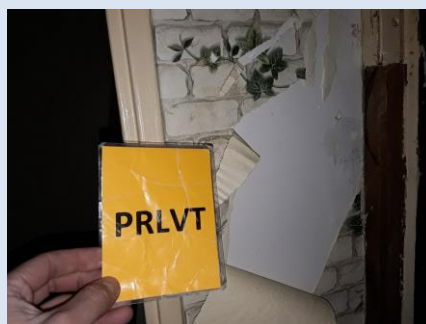
PRELEVEMENT : 91LAK0004P008

NOM DU CLIENT	NUMERO DU DOSSIER	PIECE OU LOCAL	
OPH77	91LAK0004 15/02/2018	Entrée	
ELEMENT	DESCRIPTIF DU LABORATOIRE	DATE DE PRELEVEMENT	NOM DE L'OPERATEUR
Enduit / Calicot	Enduit plâtreux blanc en vrac + carton non séparable + papier peint non séparable	15/02/2018	CATE Laurent
LOCALISATION		RESULTAT	
Mur G		Amiante non détecté

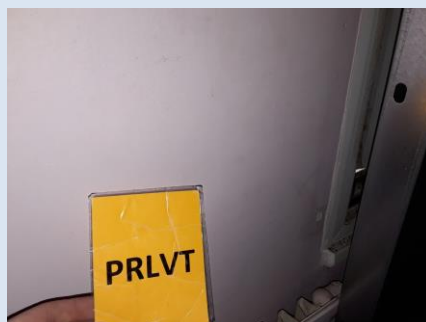
PRELEVEMENT : 91LAK0004P009

NOM DU CLIENT	NUMERO DU DOSSIER	PIECE OU LOCAL	
OPH77	91LAK0004 15/02/2018	Chambre 2	
ELEMENT	DESCRIPTIF DU LABORATOIRE	DATE DE PRELEVEMENT	NOM DE L'OPERATEUR
Enduit / Calicot	Enduit plâtreux blanc en vrac + carton non séparable + peinture non séparable + carton non séparable + papier peint non séparable	15/02/2018	CATE Laurent
LOCALISATION		RESULTAT	
Mur B		Amiante non détecté
