## Rapport de mission de repérage des matériaux et produits contenant de l'amiante avant réalisation de travaux

Norme NF X 46-020 V .2017

15 Avenue du Clocher - Logement 2 - ESC AK - R+2

77176 SAVIGNY LE TEMPLE

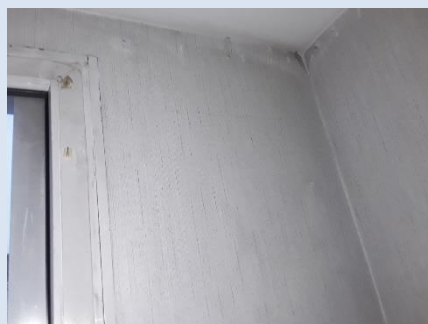
PRELEVEMENT : 91LAK0202P002			
NOM DU CLIENT	NUMERO DU DOSSIER	PIECE OU LOCAL	
HABITAT 77-OPH DE SEINE ET MARNE	91LAK0202 13/01/2020	Chambre 1 (R+2)	
ELEMENT	DESCRIPTIF DU LABORATOIRE	DATE DE PRELEVEMENT	NOM DE L'OPERATEUR
Enduit / Peinture plaque de plâtre	Peinture en vrac non séparable + enduit plâtreux blanc en vrac + carton en faible quantité en vrac non séparable	13/01/2020	SIDHOUM Mohamed
LOCALISATION		RESULTAT	
Mur C		Amiante non détecté

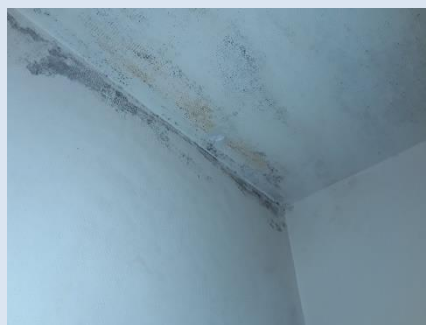
PRELEVEMENT : 91LAK0202P003			
NOM DU CLIENT	NUMERO DU DOSSIER	PIECE OU LOCAL	
HABITAT 77-OPH DE SEINE ET MARNE	91LAK0202 13/01/2020	Salle de bains (R+2)	
ELEMENT	DESCRIPTIF DU LABORATOIRE	DATE DE PRELEVEMENT	NOM DE L'OPERATEUR
Enduit / Peinture béton	Peinture en vrac non séparable + enduit plâtreux beige en vrac	13/01/2020	SIDHOUM Mohamed
LOCALISATION		RESULTAT	
Plafond		Amiante non détecté

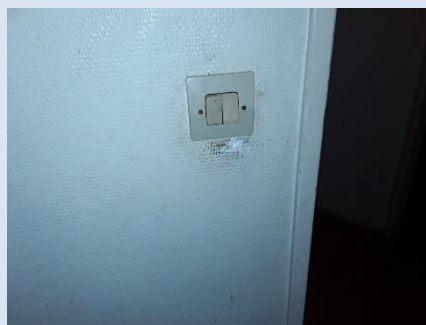
PRELEVEMENT : 91LAK0202P004			
NOM DU CLIENT	NUMERO DU DOSSIER	PIECE OU LOCAL	
HABITAT 77-OPH DE SEINE ET MARNE	91LAK0202 13/01/2020	Cuisine (R+2)	
ELEMENT	DESCRIPTIF DU LABORATOIRE	DATE DE PRELEVEMENT	NOM DE L'OPERATEUR
Enduit / Peinture plaque de plâtre	Peinture en faible quantité en vrac non séparable + enduit plâtreux blanc en vrac + carton en faible quantité en vrac non séparable	13/01/2020	SIDHOUM Mohamed
LOCALISATION		RESULTAT	
Mur D		Amiante non détecté

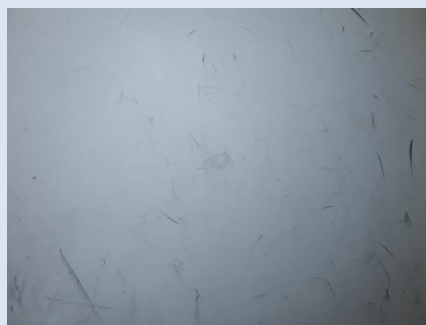
PRELEVEMENT : 91LAK0202P005			
NOM DU CLIENT	NUMERO DU DOSSIER	PIECE OU LOCAL	
HABITAT 77-OPH DE SEINE ET MARNE	91LAK0202 13/01/2020	Placard (R+2)	
ELEMENT	DESCRIPTIF DU LABORATOIRE	DATE DE PRELEVEMENT	NOM DE L'OPERATEUR
Enduit béton	Peinture en vrac non séparable + enduit plâtreux beige en vrac	13/01/2020	SIDHOUM Mohamed
LOCALISATION		RESULTAT	
Mur B		Amiante non détecté	
EMPLACEMENT
