## Rapport de Repérage des matériaux et produits contenant de l'amiante avant réalisation de travaux dans un immeuble bâti

**Numéro de dossier :** MA2208118631  
**Date d'intervention :** 08/08/2022

24 Rue Benjamin Moloise  
 (91LAA0101)  
 77176 Savigny-le-Temple

Lot numéro 91LAA0101,

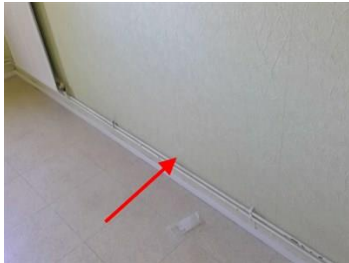
Localisation	n° de sondage	Zone	Prélèvement effectué / Sondage et extension	Echantillon	Analyse	Photo
Chambre 2	1	Mur de refend	Oui 1er étage PORTE 101 - Chambre 2 : Mur D	<p><u>Identifiant:</u> ZPSO001</p> <p><u>Echantillon:</u> MA2208118631/P001, réf. labo.: 22EK069886-001 MA2208118631/P002, réf. labo.: 22EK069886-002</p> <p><u>Description:</u> Couche1: Peinture décorative (pailletées, gouttelettes, ...) + Couche2: Enduit à base de plâtre lissé ou taloché</p> <p><u>Composant de la construction:</u> 3 - Parois verticales intérieures - Revêtements de murs, poteaux, cloisons, gaines, coffres + 3 - Parois verticales intérieures - Murs et cloisons maçonnés</p> <p><u>Partie à sonder:</u> Couche1: Peinture décorative (pailletées, gouttelettes, ...) + Couche2: Enduit à base de plâtre lissé ou taloché</p> <p><u>Justificatif:</u> Après analyse en laboratoire</p>	<p><u>Analyse:</u> P002</p> <p><u>Partie analysée par le laboratoire:</u> - Phase 2 Matériau fibreux de type papier peint (vert) ; matériau de type peinture (beige) ; matériau semi-dur de type enduit (blanc) ; matériau dur de type mortier, béton, chape (gris)</p> <p>Absence d'amiante</p>

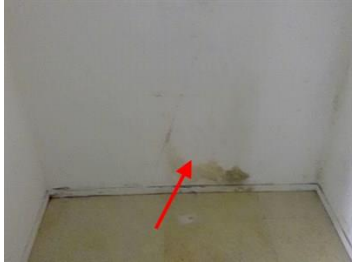
Cellier	4	Mur de refend	Oui 1er étage PORTE 101 - Cellier : Mur C	<p><u>Identifiant:</u> ZPSO001  <u>Echantillon:</u>            MA2208118631/P001, réf. labo.: 22EK069886-001            MA2208118631/P002, réf. labo.: 22EK069886-002  <u>Description:</u> Couche1: Peinture décorative (pailletées, gouttelettes, ...) + Couche2: Enduit à base de plâtre lissé ou taloché  <u>Composant de la construction:</u> 3 - Parois verticales intérieures - Revêtements de murs, poteaux, cloisons, gaines, coffres + 3 - Parois verticales intérieures - Murs et cloisons maçonnés  <u>Partie à sonder:</u> Couche1: Peinture décorative (pailletées, gouttelettes, ...) + Couche2: Enduit à base de plâtre lissé ou taloché  <u>Justificatif:</u> Après analyse en laboratoire</p>	<p><u>Analyse:</u>            P001  <u>Partie analysée par le laboratoire:</u>            - Matériau de type peinture (blanc) ; matériau semi-dur de type enduit (blanc) ; matériau semi-dur (gris) en traces : Absence d'amiante</p>

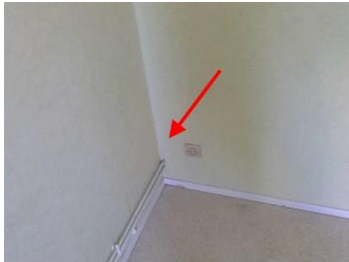
Chambre 2	7	Cloisons avec liaisons sur murs et plafonds	Oui 1er étage PORTE 101 - Chambre 2 : Mur E	<p><u>Identifiant:</u> ZPSO002</p> <p><u>Echantillon:</u> MA2208118631/P003, réf. labo.: 22EK069886-003 MA2208118631/P004, réf. labo.: 22EK069886-004</p> <p><u>Description:</u> Couche1: Peinture décorative (pailletées, gouttelettes, ...) + Couche2: Enduit de jointoiment des plaques de plâtre</p> <p><u>Composant de la construction:</u> 3 - Parois verticales intérieures - Revêtements de murs, poteaux, cloisons, gaines, coffres + 3 - Parois verticales intérieures - Cloisons sèches (assemblées, préfabriquées)</p> <p><u>Partie à sonder:</u> Couche1: Peinture décorative (pailletées, gouttelettes, ...) + Couche2: Enduit de jointoiment des plaques de plâtre</p> <p><u>Justificatif:</u> Après analyse en laboratoire</p>	<p><u>Analyse:</u> P004</p> <p><u>Partie analysée par le laboratoire:</u> - Phase 2 Matériau semi-dur de type enduit (blanc) ; matériau souple fibreux de type papier, carton (blanc) ; matériau semi-dur de type enduit (blanc) ; matériau semi-dur de type plaque (plâtreux) (marron) Absence d'amiante - Phase 3 Matériau souple fibreux de type papier, carton (blanc) Absence d'amiante</p>

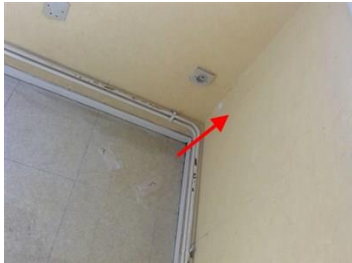
Cuisine	2	Doublages avec liaisons sur murs et plafonds	Oui 1er étage PORTE 101 - Cuisine : Mur F	<p><u>Identifiant:</u> ZPSO003</p> <p><u>Echantillon:</u> MA2208118631/P005, réf. labo.: 22EK069886-005 MA2208118631/P006, réf. labo.: 22EK069886-006</p> <p><u>Description:</u> Couche1: Peinture décorative (pailletées, gouttelettes, ...) + Couche2: Enduit de jointoiment des plaques de plâtre</p> <p><u>Composant de la construction:</u> 3 - Parois verticales intérieures - Revêtements de murs, poteaux, cloisons, gaines, coffres + 3 - Parois verticales intérieures - Cloisons sèches (assemblées, préfabriquées)</p> <p><u>Partie à sonder:</u> Couche1: Peinture décorative (pailletées, gouttelettes, ...) + Couche2: Enduit de jointoiment des plaques de plâtre</p> <p><u>Justificatif:</u> Après analyse en laboratoire</p>	<p><u>Analyse:</u> P005</p> <p><u>Partie analysée par le laboratoire:</u> - Phase 2 Matériau fibreux de type papier peint (jaune) ; matériau semi-dur de type enduit (blanc) ; matériau souple fibreux de type papier, carton (blanc) ; matériau semi-dur de type enduit (blanc) en traces Absence d'amiante - Phase 3 Matériau souple fibreux de type papier, carton (blanc) Absence d'amiante - Phase 4 Matériau semi-dur de type enduit (blanc) ; matériau semi-dur de type plaque (plâtreux) (marron) Absence d'amiante</p>

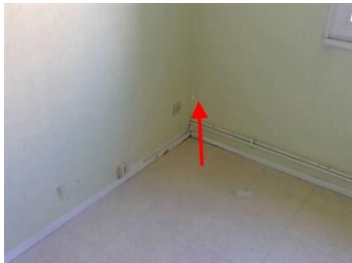
Chambre 2	6	Doublages avec liaisons sur murs et plafonds	Oui 1er étage PORTE 101 - Chambre 2 : Mur C	<p><u>Identifiant:</u> ZPSO003</p> <p><u>Echantillon:</u> MA2208118631/P005, réf. labo.: 22EK069886-005 MA2208118631/P006, réf. labo.: 22EK069886-006</p> <p><u>Description:</u> Couche1: Peinture décorative (pailletées, gouttelettes, ...) + Couche2: Enduit de jointoiement des plaques de plâtre</p> <p><u>Composant de la construction:</u> 3 - Parois verticales intérieures - Revêtements de murs, poteaux, cloisons, gaines, coffres + 3 - Parois verticales intérieures - Cloisons sèches (assemblées, préfabriquées)</p> <p><u>Partie à sonder:</u> Couche1: Peinture décorative (pailletées, gouttelettes, ...) + Couche2: Enduit de jointoiement des plaques de plâtre</p> <p><u>Justificatif:</u> Après analyse en laboratoire</p>	<p><u>Analyse:</u> P006</p> <p><u>Partie analysée par le laboratoire:</u></p> <ul style="list-style-type: none"> <li>- Phase 2 Matériau fibreux de type papier peint (vert) ; matériau (noir) en traces ; matériau semi-dur de type enduit (blanc) ; matériau souple fibreux de type papier, carton (gris) ; matériau semi-dur de type enduit (blanc)</li> <li>Absence d'amiante</li> <li>- Phase 3 Matériau souple fibreux de type papier, carton (blanc)</li> <li>Absence d'amiante</li> <li>- Phase 4 Matériau semi-dur de type enduit (blanc) en traces ; matériau semi-dur de type plaque (plâtreux) (marron)</li> <li>Absence d'amiante</li> </ul>

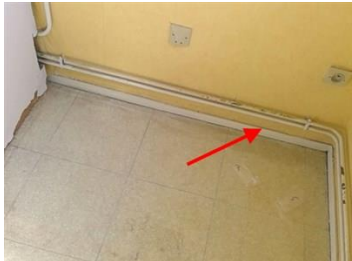
Localisation	n° de sondage	Zone	Prélèvement effectué / Sondage et extension	Echantillon	Analyse	Photo
Entrée	1	Plinthes	Sondage et extension de la ZPSO du ou des prélèvement(s) : P007, P008	<p><u>Identifiant:</u> ZPSO004</p> <p><u>Echantillon:</u> MA2208118631/P007, réf. labo.: 22EK069886-007 MA2208118631/P008, réf. labo.: 22EK069886-008</p> <p><u>Description:</u> Peinture décorative (pailletées, gouttelettes, ...)</p> <p><u>Composant de la construction:</u> 3 - Parois verticales intérieures - Revêtements de murs, poteaux, cloisons, gaines, coffres</p> <p><u>Partie à sonder:</u> Peinture décorative (pailletées, gouttelettes, ...)</p> <p><u>Justificatif:</u> Après analyse en laboratoire</p>	<p><u>Analyse:</u> P007, P008</p>	Idem photo : P007; P008
Cuisine	2	Plinthes	Oui 1er étage PORTE 101 - Cuisine : Plinthes	<p><u>Identifiant:</u> ZPSO004</p> <p><u>Echantillon:</u> MA2208118631/P007, réf. labo.: 22EK069886-007 MA2208118631/P008, réf. labo.: 22EK069886-008</p> <p><u>Description:</u> Peinture décorative (pailletées, gouttelettes, ...)</p> <p><u>Composant de la construction:</u> 3 - Parois verticales intérieures - Revêtements de murs, poteaux, cloisons, gaines, coffres</p> <p><u>Partie à sonder:</u> Peinture décorative (pailletées, gouttelettes, ...)</p> <p><u>Justificatif:</u> Après analyse en laboratoire</p>	<p><u>Analyse:</u> P007</p> <p><u>Partie analysée par le laboratoire:</u> - Matériau de type peinture (blanc) ; matériau semi-dur (beige) ; matériau semi-dur fibreux de type bois, copeaux (marron) : Absence d'amiante</p>

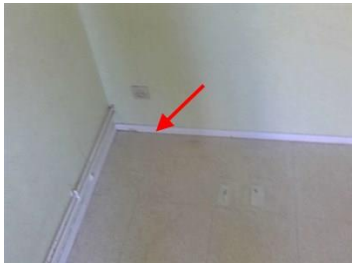
Chambre 1	6	Plinthes	Sondage et extension de la ZPSO du ou des prélèvement(s) : P007, P008	<p><u>Identifiant:</u> ZPSO004 <u>Echantillon:</u> MA2208118631/P007, réf. labo.: 22EK069886-007 MA2208118631/P008, réf. labo.: 22EK069886-008 <u>Description:</u> Peinture décorative (pailletées, gouttelettes, ...) <u>Composant de la construction:</u> 3 - Parois verticales intérieures - Revêtements de murs, poteaux, cloisons, gaines, coffres <u>Partie à sonder:</u> Peinture décorative (pailletées, gouttelettes, ...) <u>Justificatif:</u> Après analyse en laboratoire</p>	<p><u>Analyse:</u> P007, P008</p>	Idem photo : P007; P008
Chambre 2	7	Plinthes	Oui 1er étage PORTE 101 - Chambre 2 : Plinthes	<p><u>Identifiant:</u> ZPSO004 <u>Echantillon:</u> MA2208118631/P007, réf. labo.: 22EK069886-007 MA2208118631/P008, réf. labo.: 22EK069886-008 <u>Description:</u> Peinture décorative (pailletées, gouttelettes, ...) <u>Composant de la construction:</u> 3 - Parois verticales intérieures - Revêtements de murs, poteaux, cloisons, gaines, coffres <u>Partie à sonder:</u> Peinture décorative (pailletées, gouttelettes, ...) <u>Justificatif:</u> Après analyse en laboratoire</p>	<p><u>Analyse:</u> P008 <u>Partie analysée par le laboratoire:</u> - Matériau de type système d'enduit peinture (blanc) : Absence d'amiante</p>

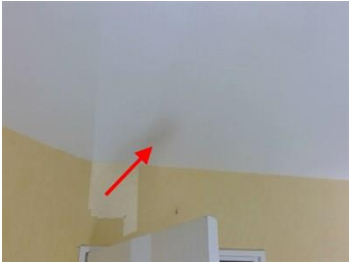
Entrée	1	Plafond	Sondage et extension de la ZPSO du ou des prélèvement(s) : P011, P012	<p><u>Identifiant:</u> ZPSO007</p> <p><u>Echantillon:</u> MA2208118631/P011, réf. labo.: 22EK069886-011 MA2208118631/P012, réf. labo.: 22EK069886-012</p> <p><u>Description:</u> Couche1: Peinture décorative (pailletées, gouttelettes...) + Couche2: Enduit à base de plâtre lissé ou taloché</p> <p><u>Composant de la construction:</u> 4 - Plafonds et faux plafonds - Plafonds</p> <p><u>Partie à sonder:</u> Couche1: Peinture décorative (pailletées, gouttelettes...) + Couche2: Enduit à base de plâtre lissé ou taloché</p> <p><u>Justificatif:</u> Après analyse en laboratoire</p>	<p><u>Analyse:</u> P011, P012</p>	Idem photo : P011; P012
Cuisine	2	Plafond	Oui 1er étage PORTE 101 - Cuisine : Plafond	<p><u>Identifiant:</u> ZPSO007</p> <p><u>Echantillon:</u> MA2208118631/P011, réf. labo.: 22EK069886-011 MA2208118631/P012, réf. labo.: 22EK069886-012</p> <p><u>Description:</u> Couche1: Peinture décorative (pailletées, gouttelettes...) + Couche2: Enduit à base de plâtre lissé ou taloché</p> <p><u>Composant de la construction:</u> 4 - Plafonds et faux plafonds - Plafonds</p> <p><u>Partie à sonder:</u> Couche1: Peinture décorative (pailletées, gouttelettes...) + Couche2: Enduit à base de plâtre lissé ou taloché</p> <p><u>Justificatif:</u> Après analyse en laboratoire</p>	<p><u>Analyse:</u> P011</p> <p><u>Partie analysée par le laboratoire:</u> - Matériau de type système d'enduit peinture (blanc) ; matériau semi-dur (gris) en traces : Absence d'amiante</p>

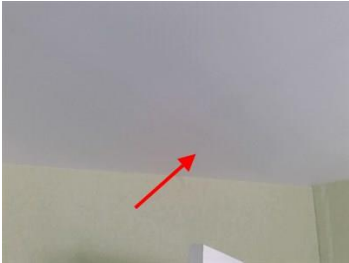
Chambre 2	7	Plafond	Oui 1er étage PORTE 101 - Chambre 2 : Plafond	<p><b>Identifiant:</b> ZPSO007  <b>Echantillon:</b>            MA2208118631/P011, réf. labo.: 22EK069886-011            MA2208118631/P012, réf. labo.: 22EK069886-012  <b>Description:</b> Couche1: Peinture décorative (pailletées, gouttelettes...) + Couche2: Enduit à base de plâtre lissé ou taloché  <b>Composant de la construction:</b> 4 - Plafonds et faux plafonds - Plafonds  <b>Partie à sonder:</b> Couche1: Peinture décorative (pailletées, gouttelettes...) + Couche2: Enduit à base de plâtre lissé ou taloché  <b>Justificatif:</b> Après analyse en laboratoire</p>	<p><b>Analyse:</b>            P012  <b>Partie analysée par le laboratoire:</b>            - Matériau de type système d'enduit peinture (blanc) ; matériau dur de type mortier, béton, chape (gris) en traces : Absence d'amiante</p>

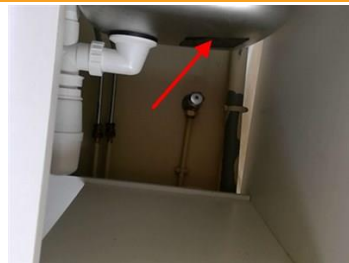
Localisation	n° de sondage	Zone	Prélèvement effectué / Sondage et extension	Echantillon	Analyse	Photo
Cuisine	1	Sous évier	Oui 1er étage PORTE 101 - Cuisine : Sous évier	<p><u>Identifiant:</u> ZPSO009  <u>Réf. échantillon:</u> MA2208118631/P015  <u>Réf. laboratoire:</u> 22EK069886-015  <u>Description:</u> Plaques souples bitumineuses antivibratiles  <u>Composant de la construction:</u> 8 - Équipements divers et accessoires - Portes de placard, baignoires et éviers métalliques  <u>Partie à sonder:</u> Plaques souples bitumineuses antivibratiles  <u>Justificatif:</u> Après analyse en laboratoire</p>	<p><u>Analyse:</u> P015  <u>Partie analysée par le laboratoire:</u>            - Phase 2 Matériau souple (fibreuse) (noir)            Absence d'amiante</p>

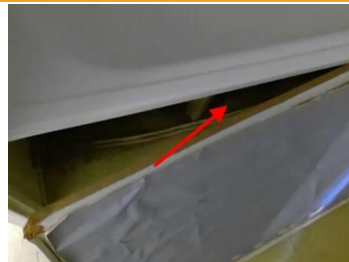
Localisation	n° de sondage	Zone	Prélèvement effectué / Sondage et extension	Echantillon	Analyse	Photo
Salle de bains	1	Sous baignoire	Oui 1er étage PORTE 101 - Salle de bains : Sous baignoire	<p><u>Identifiant:</u> ZPSO010  <u>Réf. échantillon:</u> MA2208118631/P016  <u>Réf. laboratoire:</u> 22EK069886-016  <u>Description:</u> Plaques souples bitumineuses antivibratiles  <u>Composant de la construction:</u> 8 - Équipements divers et accessoires - Portes de placard, baignoires et éviers métalliques  <u>Partie à sonder:</u> Plaques souples bitumineuses antivibratiles  <u>Justificatif:</u> Après analyse en laboratoire</p>	<p><u>Analyse:</u> P016  <u>Partie analysée par le laboratoire:</u>            - Phase 2 Matériau souple (fibreuse) (noir) ;            matériau semi-dur de type plaque (bitumineux) (noir)            Absence d'amiante</p>
