## Rapport de mission de repérage des matériaux et produits contenant de l'amiante avant réalisation de travaux

24 RUE BENJAMIN MOLOISE  
77176 SAVIGNY LE TEMPLE

RAPPORT N° :	91LAA0103	Laboratoire d'Analyses :	ITGA
Repérage réalisé le :	25/10/2018	Adresse laboratoire :	3 RUE ARMAND HERPIN LACROIX - CS 46537 35065 RENNES CEDEX
Accompagnateur :		Numéro d'accréditation :	1-5967
Par :	Guillaume ROGEZ	Organisme d'assurance professionnelle :	AXA France
N° certificat :	8073002	Adresse assurance :	313 Terrasses de l'Arche 92727 NANTERRE CEDEX
Date d'obtention :	09/10/2017	N° de contrat d'assurance :	10063271004
Organisme certificateur	BUREAU VERITAS 60 Avenue du General de Gaulle - Immeuble Le Guillaumet - 92046 PARIS LA DEFENSE	Date de validité :	31/12/2018

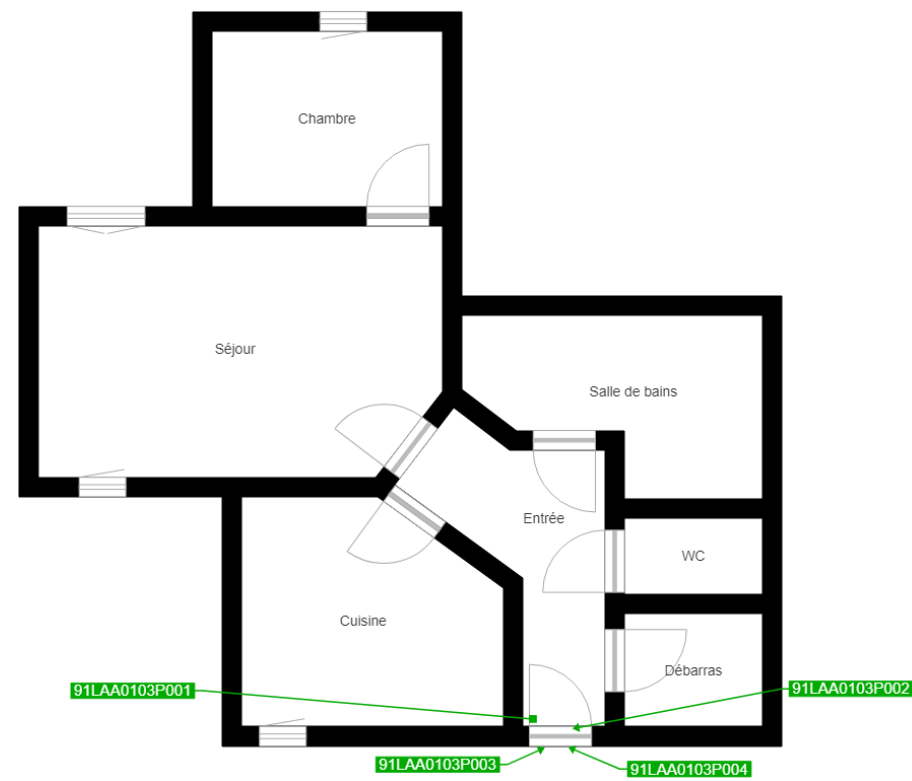
Prélèvements de sol amiantés
	Prélèvements de sol non amiantés
	Prélèvements de plafonds amiantés
	Prélèvements de plafonds non amiantés
	Prélèvements de murs amiantés
	Prélèvements de murs non amiantés
	Autres types de prélèvements amiantés
	Autres types de prélèvements non amiantés
	Sol amianté
	Plafond amianté
	Sol et Plafond amiantés
