## Rapport de mission de repérage des matériaux et produits contenant de l'amiante avant réalisation de travaux

1 AVENUE DU CLOCHER

77176 SAVIGNY LE TEMPLE

RAPPORT N° :	91LAE0202	Laboratoire d'Analyses :	ITGA
Repérage réalisé le :	25/07/2018	Adresse laboratoire :	3 RUE ARMAND HERPIN LACROIX - CS 46537 35065 RENNES CEDEX
Accompagnateur :		Numéro d'accréditation :	1-5967
Par :	Alain LEITE LOPES	Organisme d'assurance professionnelle :	AXA France
N° certificat :	CPDI4715	Adresse assurance :	313 Terrasses de l'Arche 92727 NANTERRE CEDEX
Date d'obtention :	17/01/2018	N° de contrat d'assurance :	10063271004
Organisme certificateur	I.Cert Parc EDONIA - Bâtiment G - Rue de la Terre Victoria - 35760 Saint-Grégoire	Date de validité :	31/12/2018

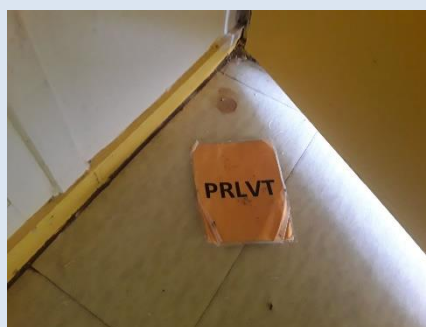
PRELEVEMENT : 91LAE0202P001			
NOM DU CLIENT	NUMERO DU DOSSIER		PIECE OU LOCAL
OPH77	91LAE0202 25/07/2018		Entrée (RC)
ELEMENT	DESCRIPTIF DU LABORATOIRE	DATE DE PRELEVEMENT	NOM DE L'OPERATEUR
Dalle de sol	Revêtement souple beige + colle polymère jaune avec poussières non séparable + ragréage gris + peinture non séparable	25/07/2018	LEITE LOPES Alain
LOCALISATION		RESULTAT	
Sol		Amiante non détecté

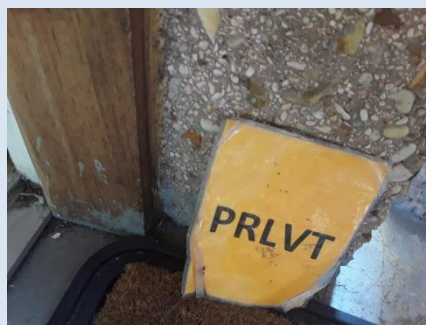
PRELEVEMENT : 91LAE0202P002			
NOM DU CLIENT	NUMERO DU DOSSIER		PIECE OU LOCAL
OPH77	91LAE0202 25/07/2018		Entrée (RC)
ELEMENT	DESCRIPTIF DU LABORATOIRE	DATE DE PRELEVEMENT	NOM DE L'OPERATEUR
Joint d'étanchéité	Matériau souple blanc avec poussières + bois en faible quantité non séparable	25/07/2018	LEITE LOPES Alain
LOCALISATION		RESULTAT	
Portes d'entrées		Amiante non détecté

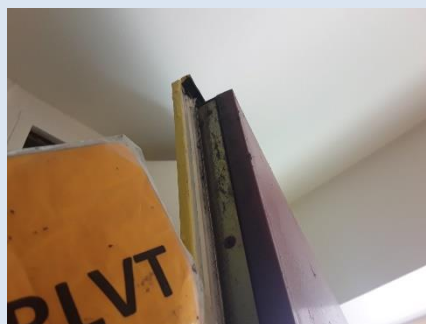
PRELEVEMENT : 91LAE0202P003			
NOM DU CLIENT	NUMERO DU DOSSIER	PIECE OU LOCAL	
OPH77	91LAE0202 25/07/2018	Entrée (RC)	
ELEMENT	DESCRIPTIF DU LABORATOIRE	DATE DE PRELEVEMENT	NOM DE L'OPERATEUR
Joint	Matériau souple blanc avec poussières + matériau souple marron non séparable + toile fibreuse beige en faible quantité non séparable	25/07/2018	LEITE LOPES Alain
LOCALISATION		RESULTAT	
Entre ouvrant et dormant de porte		Amiante non détecté

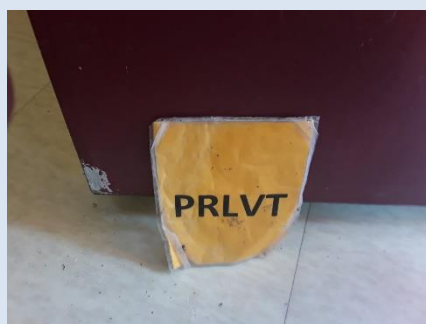
PRELEVEMENT : 91LAE0202P004			
NOM DU CLIENT	NUMERO DU DOSSIER	PIECE OU LOCAL	
OPH77	91LAE0202 25/07/2018	Entrée (RC)	
ELEMENT	DESCRIPTIF DU LABORATOIRE	DATE DE PRELEVEMENT	NOM DE L'OPERATEUR
Peinture	Peintures multiples	25/07/2018	LEITE LOPES Alain
LOCALISATION		RESULTAT	
Portes d'entrées		Amiante non détecté
