## Rapport de mission de repérage des matériaux et produits contenant de l'amiante avant réalisation de travaux

3 AVENUE DU CLOCHER

77176 SAVIGNY LE TEMPLE

RAPPORT N° :	91LAF0103	Laboratoire d'Analyses :	ITGA
Repérage réalisé le :	01/08/2018	Adresse laboratoire :	3 RUE ARMAND HERPIN LACROIX - CS 46537 35065 RENNES CEDEX
Accompagnateur :		Numéro d'accréditation :	1-5967
Par :	Gaetan BEDEL	Organisme d'assurance professionnelle :	AXA France
N° certificat :	CPDI3869	Adresse assurance :	313 Terrasses de l'Arche 92727 NANTERRE CEDEX
Date d'obtention :	22/04/2016	N° de contrat d'assurance :	10063271004
Organisme certificateur	I.CERT PARC EDONIA - BAT G - RUE DE LA TERRE VICTORIA - 35760 SAINT GREGOIRE	Date de validité :	31/12/2018

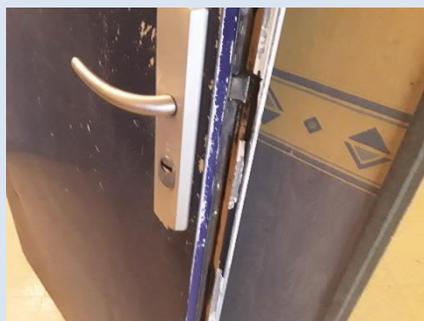
PRELEVEMENT : 91LAF0103P003			
NOM DU CLIENT	NUMERO DU DOSSIER	PIECE OU LOCAL	
OPH77	91LAF0103 01/08/2018	Entrée (RC)	
ELEMENT	DESCRIPTIF DU LABORATOIRE	DATE DE PRELEVEMENT	NOM DE L'OPERATEUR
Peinture	Peinture en vrac	01/08/2018	BEDEL Gaetan
LOCALISATION		RESULTAT	
Portes palières		Amiante non détecté

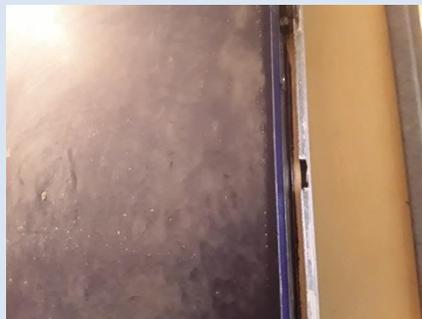
PRELEVEMENT : 91LAF0201P003			
NOM DU CLIENT	NUMERO DU DOSSIER	PIECE OU LOCAL	
OPH77	91LAF0103 01/08/2018	Entrée (RC)	
ELEMENT	DESCRIPTIF DU LABORATOIRE	DATE DE PRELEVEMENT	NOM DE L'OPERATEUR
Joint d'étanchéité	Matériau souple blanc avec poussières	01/08/2018	BEDEL Gaetan
LOCALISATION		RESULTAT	
Entre tableau extérieur et bâti de portes d'entrée		Amiante non détecté
