Rapport de mission de repérage des matériaux et produits contenant de l'amiante avant réalisation de travaux

9 AVENUE DU CLOCHER
77176 SAVIGNY LE TEMPLE

RAPPORT N° :	91LAI0001	Laboratoire d'Analyses :	ITGA
Repérage réalisé le :	25/10/2018	Adresse laboratoire :	3 RUE ARMAND HERPIN LACROIX - CS 46537 35065 RENNES CEDEX
Accompagnateur :		Numéro d'accréditation :	1-5967
Par :	Frédéric RAUH	Organisme d'assurance professionnelle :	AXA France
N° certificat :	8053284	Adresse assurance :	313 Terrasses de l'Arche 92727 NANTERRE CEDEX
Date d'obtention :	12/06/2017	N° de contrat d'assurance :	10063271004
Organisme certificateur	BUREAU VERITAS 60 avenue du Général de Gualle - Immeuble le Guillaumet - 92046 PARIS LA DEFENSE	Date de validité :	31/12/2018

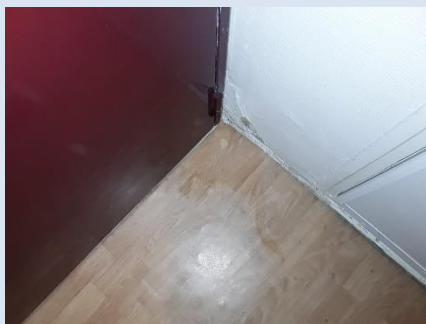
PRELEVEMENT : 91LAI0001P001			
NOM DU CLIENT	NUMERO DU DOSSIER		PIECE OU LOCAL
OPH77	91LAI0001 25/10/2018		Entrée (RC)
ELEMENT	DESCRIPTIF DU LABORATOIRE	DATE DE PRELEVEMENT	NOM DE L'OPERATEUR
Colle	Revêtement souple marron + colle polymère jaune non séparable + revêtement souple beige + colle polymère jaune non séparable + revêtement souple jaune + colle polymère jaune non séparable + ragréage gris non séparable + sous couche de ragréage grise	25/10/2018	RAUH Frédéric
LOCALISATION		RESULTAT	
Sol		Amiante non détecté
