## Rapport de mission de repérage des matériaux et produits contenant de l'amiante avant réalisation de travaux

11 AVENUE DU CLOCHER

91LAJ0103

77176 SAVIGNY LE TEMPLE

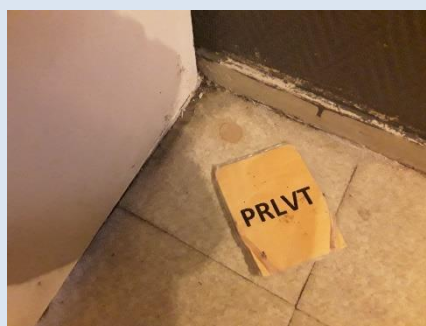
PIECE	ETAGE	ELEMENTS	DESCRIPTIF LABORATOIRE	Echantillon	REPERAGE	ETAT	RESULTAT	METHODE
Entrée	RC	Dalle de sol	Revêtement souple beige + colle polymère jaune non séparable + ragréage gris + peinture non séparable + sous couche de ragréage blanche non séparable	91LAJ0103P001	Sol	BON ETAT	Amiante non détecté	RESULTAT ANALYSE

PRELEVEMENT : 91LAJ0103P001			
NOM DU CLIENT	NUMERO DU DOSSIER		PIECE OU LOCAL
OPH77	91LAJ0103 25/07/2018		Entrée (RC)
ELEMENT	DESCRIPTIF DU LABORATOIRE	DATE DE PRELEVEMENT	NOM DE L'OPERATEUR
Dalle de sol	Revêtement souple beige + colle polymère jaune non séparable + ragréage gris + peinture non séparable + sous couche de ragréage blanche non séparable	25/07/2018	LEITE LOPES Alain
LOCALISATION		RESULTAT	
Sol		Amiante non détecté

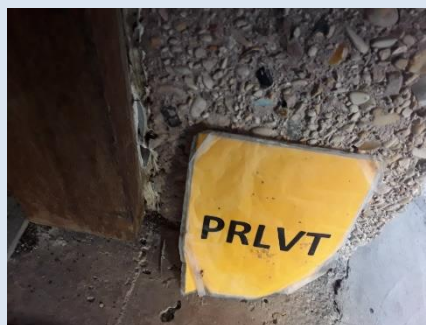
PRELEVEMENT : 91LAJ0103P002			
NOM DU CLIENT	NUMERO DU DOSSIER		PIECE OU LOCAL
OPH77	91LAJ0103 25/07/2018		Entrée (RC)
ELEMENT	DESCRIPTIF DU LABORATOIRE	DATE DE PRELEVEMENT	NOM DE L'OPERATEUR
Joint d'étanchéité	Matériau souple blanc avec poussières	25/07/2018	LEITE LOPES Alain
LOCALISATION		RESULTAT	
Portes d'entrées		Amiante non détecté

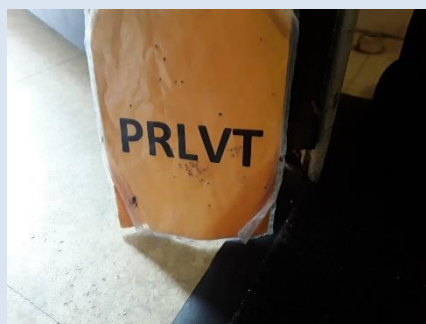
PRELEVEMENT : 91LAJ0103P003			
NOM DU CLIENT	NUMERO DU DOSSIER	PIECE OU LOCAL	
OPH77	91LAJ0103 25/07/2018	Entrée (RC)	
ELEMENT	DESCRIPTIF DU LABORATOIRE	DATE DE PRELEVEMENT	NOM DE L'OPERATEUR
Joint	Matériau souple noir + peinture en faible quantité avec poussières non séparable	25/07/2018	LEITE LOPES Alain
LOCALISATION		RESULTAT	
Entre ouvrant et dormant de porte		Amiante non détecté

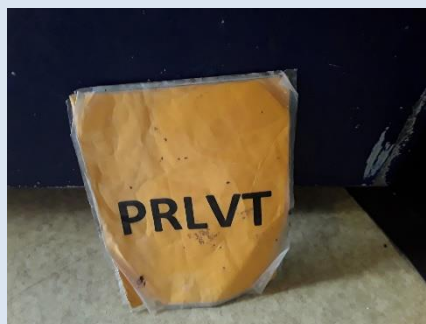
Entrée	RC	Peinture	Peintures multiples	91LAJ0103P004	Portes d'entrées	BON ETAT	Amiante non détecté	ZPSO

PRELEVEMENT : 91LAJ0103P004			
NOM DU CLIENT	NUMERO DU DOSSIER	PIECE OU LOCAL	
OPH77	91LAJ0103 25/07/2018	Entrée (RC)	
ELEMENT	DESCRIPTIF DU LABORATOIRE	DATE DE PRELEVEMENT	NOM DE L'OPERATEUR
Peinture	Peintures multiples	25/07/2018	LEITE LOPES Alain
LOCALISATION		RESULTAT	
Portes d'entrées		Amiante non détecté
