Rapport de mission de repérage des matériaux et produits contenant de l'amiante avant réalisation de travaux

11 AVENUE DU CLOCHER

91LAJ0301

77176 SAVIGNY LE TEMPLE

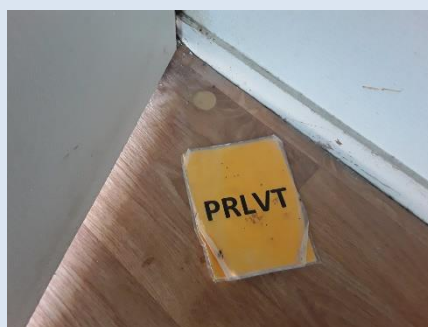
PRELEVEMENT : 91LAJ0301P001			
NOM DU CLIENT	NUMERO DU DOSSIER	PIECE OU LOCAL	
OPH77	91LAJ0301 25/07/2018	Entrée (RC)	
ELEMENT	DESCRIPTIF DU LABORATOIRE	DATE DE PRELEVEMENT	NOM DE L'OPERATEUR
Revêtement souple	Revêtement souple marron + peinture non séparable + colle polymère jaune non séparable + ragréage gris	25/07/2018	LEITE LOPES Alain
LOCALISATION		RESULTAT	
Sol		Amiante non détecté

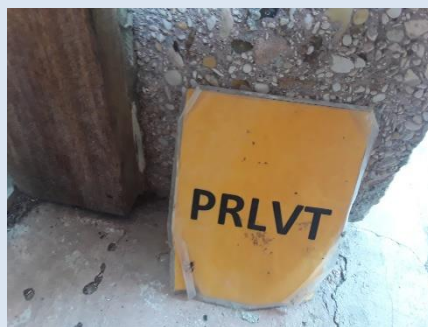
PRELEVEMENT : 91LAJ0301P002			
NOM DU CLIENT	NUMERO DU DOSSIER	PIECE OU LOCAL	
OPH77	91LAJ0301 25/07/2018	Entrée (RC)	
ELEMENT	DESCRIPTIF DU LABORATOIRE	DATE DE PRELEVEMENT	NOM DE L'OPERATEUR
Joint d'étanchéité	Matériau souple blanc avec poussières + bois en faible quantité non séparable	25/07/2018	LEITE LOPES Alain
LOCALISATION		RESULTAT	
Portes d'entrées		Amiante non détecté

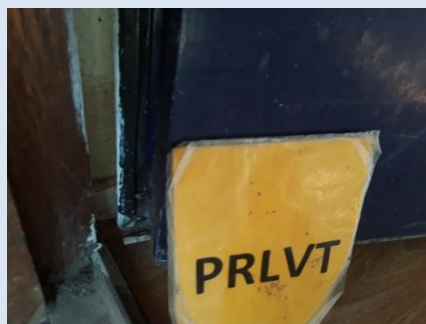
PRELEVEMENT : 91LAJ0301P003			
NOM DU CLIENT	NUMERO DU DOSSIER	PIECE OU LOCAL	
OPH77	91LAJ0301 25/07/2018	Entrée (RC)	
ELEMENT	DESCRIPTIF DU LABORATOIRE	DATE DE PRELEVEMENT	NOM DE L'OPERATEUR
Joint	Matériau souple noir + peinture en faible quantité non séparable + colle polymère jaune en faible quantité avec poussières non séparable	25/07/2018	LEITE LOPES Alain
LOCALISATION		RESULTAT	
Entre ouvrant et dormant de portes d'entrée		Amiante non détecté

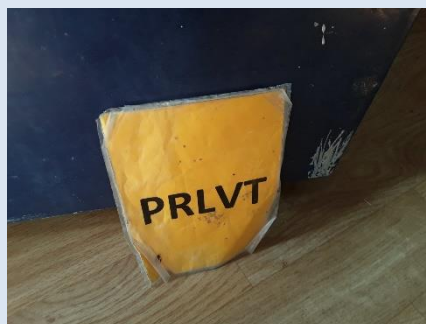
PRELEVEMENT : 91LAJ0301P004			
NOM DU CLIENT	NUMERO DU DOSSIER	PIECE OU LOCAL	
OPH77	91LAJ0301 25/07/2018	Entrée (RC)	
ELEMENT	DESCRIPTIF DU LABORATOIRE	DATE DE PRELEVEMENT	NOM DE L'OPERATEUR
Peinture	Peintures multiples	25/07/2018	LEITE LOPES Alain
LOCALISATION		RESULTAT	
Portes d'entrées		Amiante non détecté
