Rapport de mission de repérage des matériaux et produits contenant de l'amiante avant réalisation de travaux

24 RUE BENJAMIN MOLOISE

91_MOLOISE_PC
77176 SAVIGNY LE TEMPLE

RAPPORT N° :	91_MOLOISE_PC	Laboratoire d'Analyses :	ITGA
Repérage réalisé le :	24/07/2018	Adresse laboratoire :	3 RUE ARMAND HERPIN LACROIX - CS 46537 35065 RENNES CEDEX
Accompagnateur :		Numéro d'accréditation :	1-5967
Par :	Alain LEITE LOPES	Organisme d'assurance professionnelle :	AXA France
N° certificat :	CPDI4715	Adresse assurance :	313 Terrasses de l'Arche 92727 NANTERRE CEDEX
Date d'obtention :	17/01/2018	N° de contrat d'assurance :	10063271004
Organisme certificateur	I.Cert Parc EDONIA - Bâtiment G - Rue de la Terre Victoria - 35760 Saint-Grégoire	Date de validité :	31/12/2018

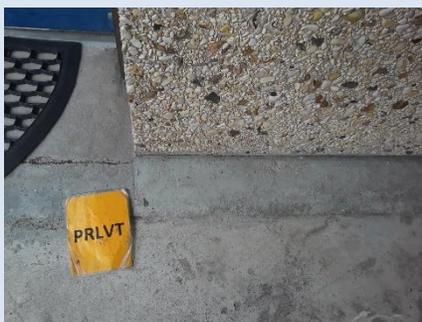
PRELEVEMENT : 91_MOLOISE_PCP001			
NOM DU CLIENT	NUMERO DU DOSSIER		PIECE OU LOCAL
OPH77	91_MOLOISE_PC 24/07/2018		Palier (RC)
ELEMENT	DESCRIPTIF DU LABORATOIRE	DATE DE PRELEVEMENT	NOM DE L'OPERATEUR
Béton	Matériau compact gris hétérogène	24/07/2018	LEITE LOPES Alain
LOCALISATION		RESULTAT	
Sol		Amiante non détecté

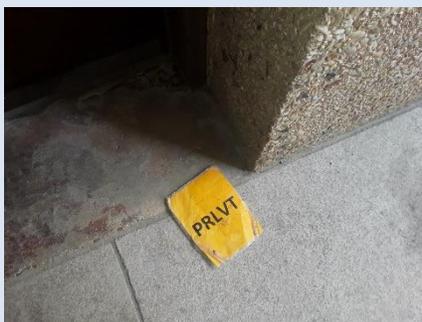
PRELEVEMENT : 91_MOLOISE_PCP002			
NOM DU CLIENT	NUMERO DU DOSSIER		PIECE OU LOCAL
OPH77	91_MOLOISE_PC 24/07/2018		Palier (RC)
ELEMENT	DESCRIPTIF DU LABORATOIRE	DATE DE PRELEVEMENT	NOM DE L'OPERATEUR
Béton	Matériau gris en vrac + matériau rose en vrac hétérogène non séparable	24/07/2018	LEITE LOPES Alain
LOCALISATION		RESULTAT	
Sol		Amiante non détecté

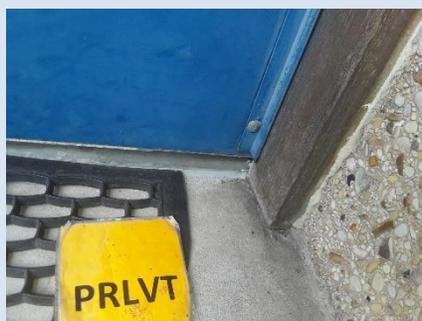
PRELEVEMENT : 91_MOLOISE_PCP003			
NOM DU CLIENT	NUMERO DU DOSSIER	PIECE OU LOCAL	
OPH77	91_MOLOISE_PC 24/07/2018	Palier (RC)	
ELEMENT	DESCRIPTIF DU LABORATOIRE	DATE DE PRELEVEMENT	NOM DE L'OPERATEUR
Joint d'étanchéité	Matériau souple gris + matériau gris en faible quantité en vrac non séparable	24/07/2018	LEITE LOPES Alain
LOCALISATION		RESULTAT	
Sol		Amiante non détecté

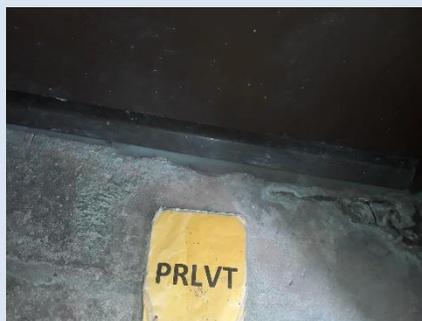
PRELEVEMENT : 91_MOLOISE_PCP004			
NOM DU CLIENT	NUMERO DU DOSSIER	PIECE OU LOCAL	
OPH77	91_MOLOISE_PC 24/07/2018	Palier (RC)	
ELEMENT	DESCRIPTIF DU LABORATOIRE	DATE DE PRELEVEMENT	NOM DE L'OPERATEUR
Joint d'étanchéité	Matériau souple incolore avec poussières + matériau rouge en faible quantité non séparable	24/07/2018	LEITE LOPES Alain
LOCALISATION		RESULTAT	
Sol		Amiante non détecté

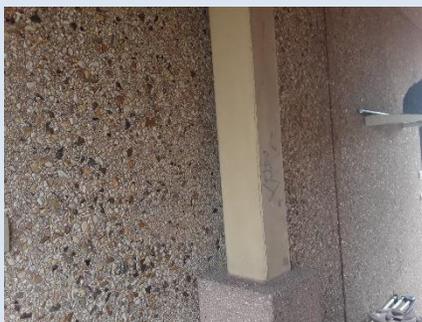
PIECE	ETAGE	ELEMENTS	DESCRIPTIF LABORATOIRE	REPERAGE	Echantillon	METHODE	ETAT	RESULTAT
Palier	RC	Conduit Amiante ciment		Conduits	91_MOLOISE_PCP005	JP	BON ETAT	Amiante détectée
Palier	RC	Conduit Amiante ciment		Conduits	91_MOLOISE_PCP005	JP	BON ETAT	Amiante détectée

PRELEVEMENT : 91_MOLOISE_PCP005			
NOM DU CLIENT	NUMERO DU DOSSIER		PIECE OU LOCAL
OPH77	91_MOLOISE_PC 24/07/2018		Palier (RC)
ELEMENT	DESCRIPTIF DU LABORATOIRE	DATE DE PRELEVEMENT	NOM DE L'OPERATEUR
Conduit Amiante ciment		24/07/2018	LEITE LOPES Alain
LOCALISATION		RESULTAT	
Conduits		Amiante détectée	
EMPLACEMENT
