Rapport de mission de repérage des matériaux et produits contenant de l'amiante avant réalisation de travaux

1 AVENUE DU CLOCHER

77176 SAVIGNY LE TEMPLE

RAPPORT N° :	91LAE0202	Laboratoire d'Analyses :	ITGA
Repérage réalisé le :	25/07/2018	Adresse laboratoire :	3 RUE ARMAND HERPIN LACROIX - CS 46537 35065 RENNES CEDEX
Accompagnateur :		Numéro d'accréditation :	1-5967
Par :	Alain LEITE LOPES	Organisme d'assurance professionnelle :	AXA France
N° certificat :	CPDI4715	Adresse assurance :	313 Terrasses de l'Arche 92727 NANTERRE CEDEX
Date d'obtention :	17/01/2018	N° de contrat d'assurance :	10063271004
Organisme certificateur	I.Cert Parc EDONIA - Bâtiment G - Rue de la Terre Victoria - 35760 Saint-Grégoire	Date de validité :	31/12/2018

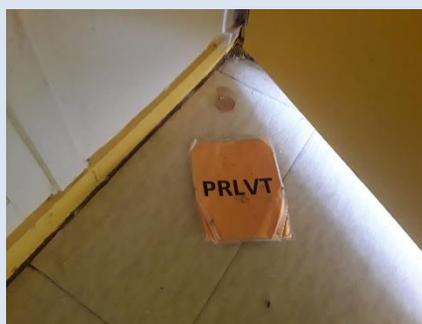
PRELEVEMENT : 91LAE0202P001			
NOM DU CLIENT	NUMERO DU DOSSIER		PIECE OU LOCAL
OPH77	91LAE0202 25/07/2018		Entrée (RC)
ELEMENT	DESCRIPTIF DU LABORATOIRE	DATE DE PRELEVEMENT	NOM DE L'OPERATEUR
Dalle de sol	Revêtement souple beige + colle polymère jaune avec poussières non séparable + ragréage gris + peinture non séparable	25/07/2018	LEITE LOPES Alain
LOCALISATION		RESULTAT	
Sol		Amiante non détecté

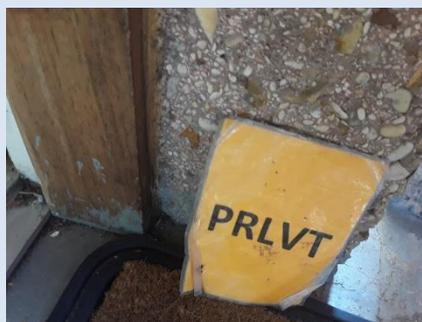
PRELEVEMENT : 91LAE0202P002			
NOM DU CLIENT	NUMERO DU DOSSIER		PIECE OU LOCAL
OPH77	91LAE0202 25/07/2018		Entrée (RC)
ELEMENT	DESCRIPTIF DU LABORATOIRE	DATE DE PRELEVEMENT	NOM DE L'OPERATEUR
Joint d'étanchéité	Matériau souple blanc avec poussières + bois en faible quantité non séparable	25/07/2018	LEITE LOPES Alain
LOCALISATION		RESULTAT	
Portes d'entrées		Amiante non détecté

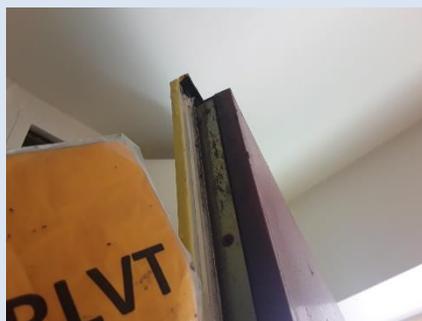
PRELEVEMENT : 91LAE0202P003			
NOM DU CLIENT	NUMERO DU DOSSIER	PIECE OU LOCAL	
OPH77	91LAE0202 25/07/2018	Entrée (RC)	
ELEMENT	DESCRIPTIF DU LABORATOIRE	DATE DE PRELEVEMENT	NOM DE L'OPERATEUR
Joint	Matériau souple blanc avec poussières + matériau souple marron non séparable + toile fibreuse beige en faible quantité non séparable	25/07/2018	LEITE LOPES Alain
LOCALISATION		RESULTAT	
Entre ouvrant et dormant de porte		Amiante non détecté

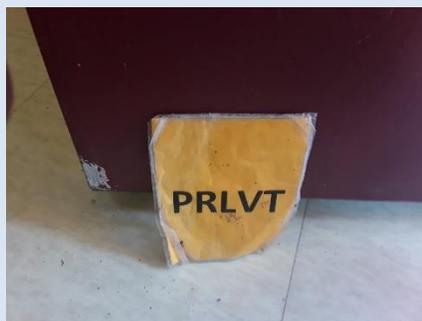
PRELEVEMENT : 91LAE0202P004			
NOM DU CLIENT	NUMERO DU DOSSIER	PIECE OU LOCAL	
OPH77	91LAE0202 25/07/2018	Entrée (RC)	
ELEMENT	DESCRIPTIF DU LABORATOIRE	DATE DE PRELEVEMENT	NOM DE L'OPERATEUR
Peinture	Peintures multiples	25/07/2018	LEITE LOPES Alain
LOCALISATION		RESULTAT	
Portes d'entrées		Amiante non détecté
