Rapport de mission de repérage des matériaux et produits contenant de l'amiante avant réalisation de travaux

11 AVENUE DU CLOCHER

PCI_11_CLOCHER
77176 SAVIGNY LE TEMPLE

RAPPORT N° :	PCI_11_CLOCHER	Laboratoire d'Analyses :	ITGA
Repérage réalisé le :	27/07/2018	Adresse laboratoire :	3 RUE ARMAND HERPIN LACROIX - CS 46537 35065 RENNES CEDEX
Accompagnateur :		Numéro d'accréditation :	1-5967
Par :	Gaetan BEDEL	Organisme d'assurance professionnelle :	AXA France
N° certificat :	CPDI3869	Adresse assurance :	313 Terrasses de l'Arche 92727 NANTERRE CEDEX
Date d'obtention :	22/04/2016	N° de contrat d'assurance :	10063271004
Organisme certificateur	I.CERT PARC EDONIA - BAT G - RUE DE LA TERRE VICTORIA - 35760 SAINT GREGOIRE	Date de validité :	31/12/2018

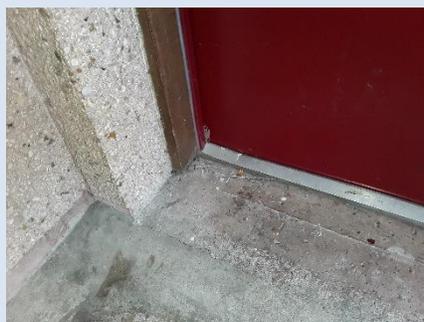
PRELEVEMENT : PCI_11_CLOCHER001			
NOM DU CLIENT	NUMERO DU DOSSIER		PIECE OU LOCAL
OPH77	PCI_11_CLOCHER 27/07/2018		Palier 1 (R+1)
ELEMENT	DESCRIPTIF DU LABORATOIRE	DATE DE PRELEVEMENT	NOM DE L'OPERATEUR
Joint	Matériau souple incolore avec poussières	27/07/2018	BEDEL Gaetan
LOCALISATION		RESULTAT	
Portes palières		Amiante non détecté

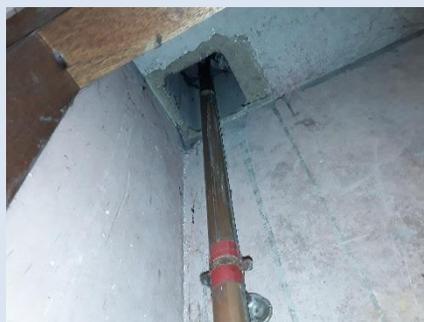
PRELEVEMENT : PCI_11_CLOCHER001			
NOM DU CLIENT	NUMERO DU DOSSIER		PIECE OU LOCAL
OPH77	PCI_11_CLOCHER 27/07/2018		Gaine technique (RC)
ELEMENT	DESCRIPTIF DU LABORATOIRE	DATE DE PRELEVEMENT	NOM DE L'OPERATEUR
Conduit Amiante ciment	Matériau souple incolore avec poussières	27/07/2018	BEDEL Gaetan
LOCALISATION		RESULTAT	
Plafond		Amiante non détectée

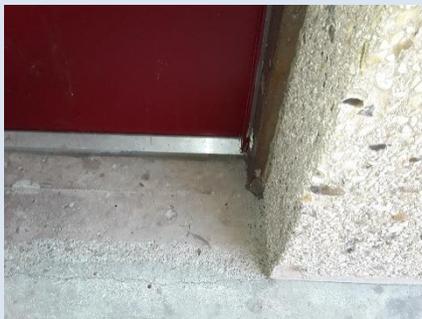
PRELEVEMENT : PCI_11_CLOCHERP002

NOM DU CLIENT	NUMERO DU DOSSIER	PIECE OU LOCAL	
OPH77	PCI_11_CLOCHER 27/07/2018	Palier 3 (R+3)	
ELEMENT	DESCRIPTIF DU LABORATOIRE	DATE DE PRELEVEMENT	NOM DE L'OPERATEUR
Joint	Matériau souple incolore avec poussières	27/07/2018	BEDEL Gaetan
LOCALISATION		RESULTAT	
Portes palières		Amiante non détecté

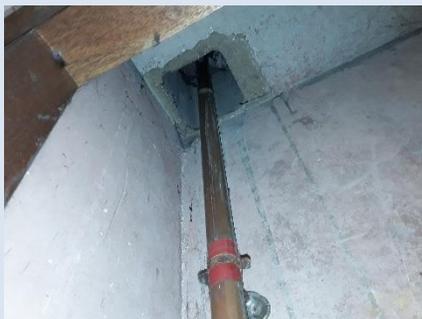
PRELEVEMENT : PCI_11_CLOCHERP003

NOM DU CLIENT	NUMERO DU DOSSIER	PIECE OU LOCAL	
OPH77	PCI_11_CLOCHER 27/07/2018	Gaine technique 3 (R+2)	
ELEMENT	DESCRIPTIF DU LABORATOIRE	DATE DE PRELEVEMENT	NOM DE L'OPERATEUR
Conduit Amiante ciment		27/07/2018	BEDEL Gaetan
LOCALISATION		RESULTAT	
Du sol au plafond		Amiante détectée

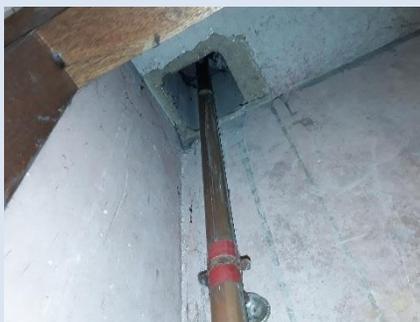
PRELEVEMENT : PCI_11_CLOCHERP004			
NOM DU CLIENT	NUMERO DU DOSSIER		PIECE OU LOCAL
OPH77	PCI_11_CLOCHER 27/07/2018		Gaine technique 4 (R+2)
ELEMENT	DESCRIPTIF DU LABORATOIRE	DATE DE PRELEVEMENT	NOM DE L'OPERATEUR
Conduit Amiante ciment		27/07/2018	BEDEL Gaetan
LOCALISATION		RESULTAT	
Du sol au plafond		Amiante détectée

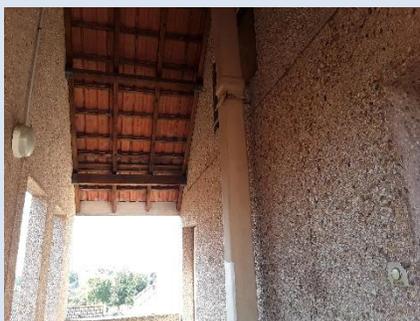
PIECE	ETAGE	ELEMENTS	DESCRIPTIF LABORATOIRE	Echantillon	REPERAGE	ETAT	RESULTAT
Palier 3	R+3	Conduit Amiante ciment		PCI_11_CLOCHERP005	Du sol au plafond	BON ETAT

PRELEVEMENT : PCI_11_CLOCHERP005			
NOM DU CLIENT	NUMERO DU DOSSIER		PIECE OU LOCAL
OPH77	PCI_11_CLOCHER 27/07/2018		Palier 3 (R+3)
ELEMENT	DESCRIPTIF DU LABORATOIRE	DATE DE PRELEVEMENT	NOM DE L'OPERATEUR
Conduit Amiante ciment		27/07/2018	BEDEL Gaetan
LOCALISATION		RESULTAT	
Du sol au plafond

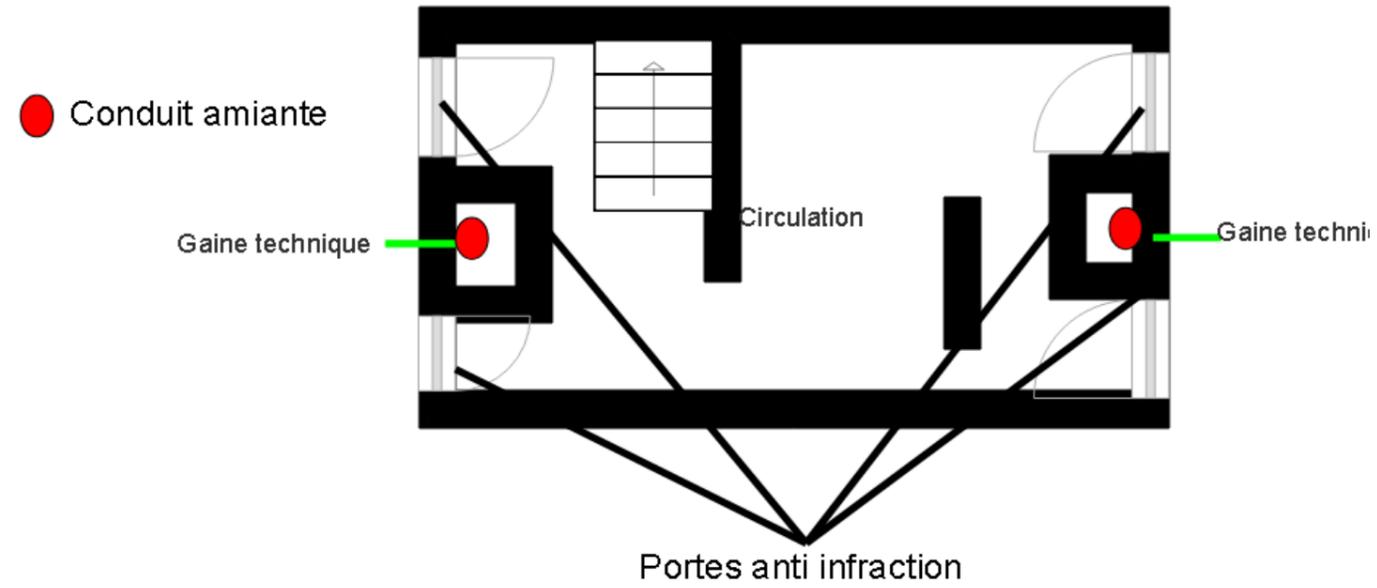
● Conduit amiante

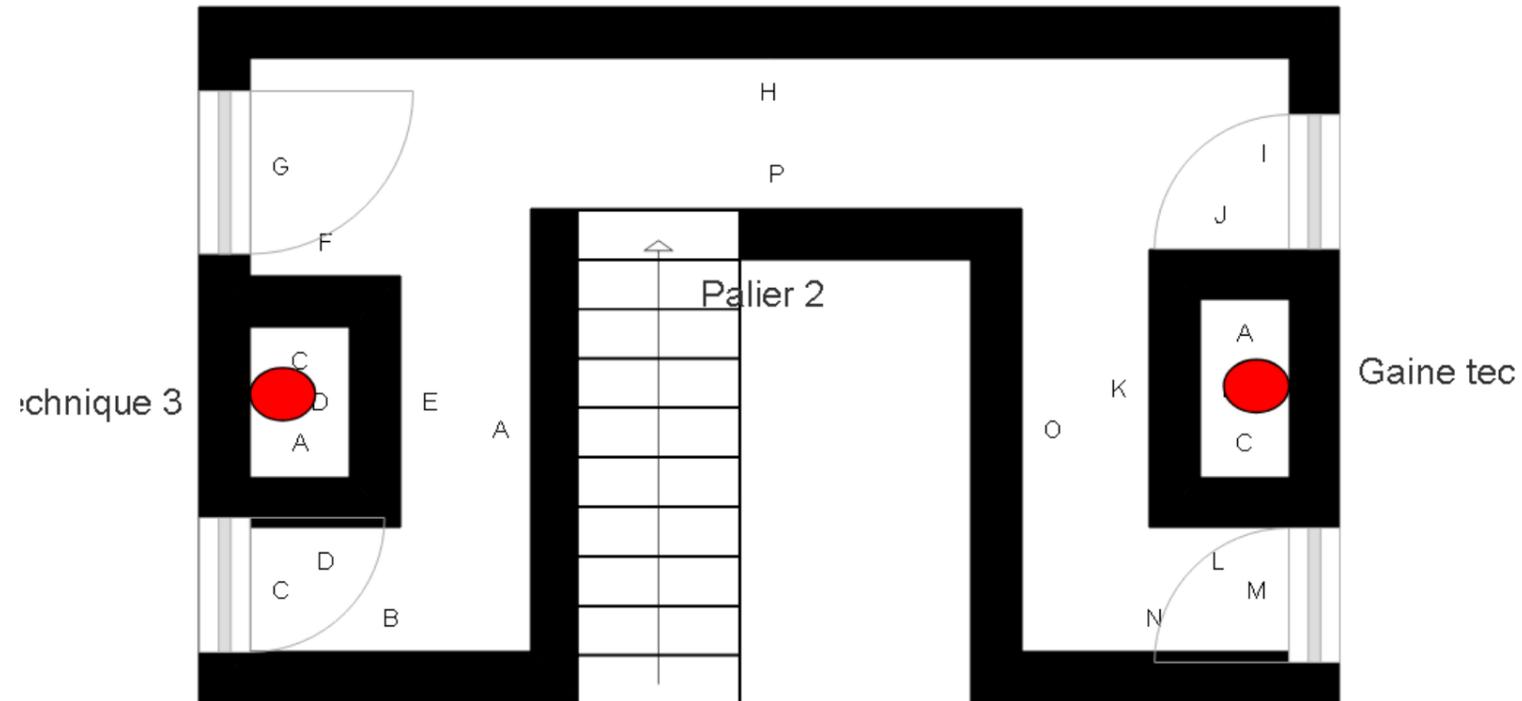
● Conduit amiante

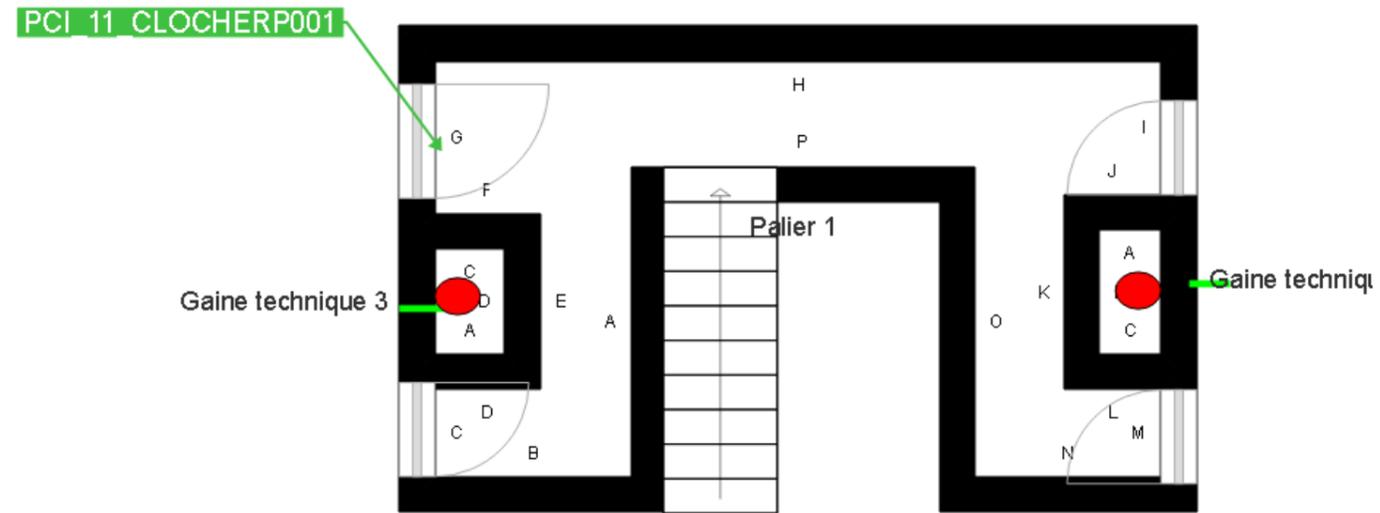
● Conduit amiante
