## Rapport de mission de repérage des matériaux et produits contenant de l'amiante avant réalisation de travaux

15 AVENUE DU CLOCHER

PCI\_15\_CLOCHER  
77176 SAVIGNY LE TEMPLE  
Aucun document disponible

**Rapport N° : PCI\_15\_CLOCHER 27/07/2018**

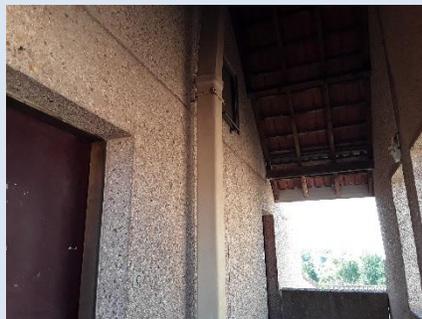
PRELEVEMENT : PCI_15_CLOCHER003			
NOM DU CLIENT	NUMERO DU DOSSIER		PIECE OU LOCAL
OPH77	PCI_15_CLOCHER 27/07/2018		Palier 3 (R+3)
ELEMENT	DESCRIPTIF DU LABORATOIRE	DATE DE PRELEVEMENT	NOM DE L'OPERATEUR
Joint		27/07/2018	BEDEL Gaetan
LOCALISATION		RESULTAT	
Du sol au plafond		Amiante détectée

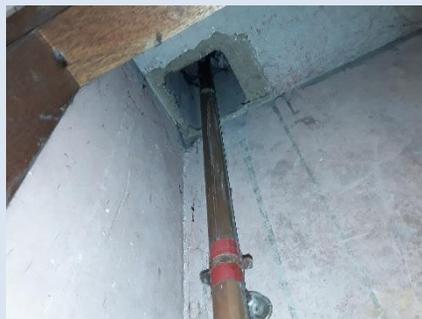
PRELEVEMENT : PCI_15_CLOCHER004			
NOM DU CLIENT	NUMERO DU DOSSIER		PIECE OU LOCAL
OPH77	PCI_15_CLOCHER 27/07/2018		Gaine technique 3 (R+2)
ELEMENT	DESCRIPTIF DU LABORATOIRE	DATE DE PRELEVEMENT	NOM DE L'OPERATEUR
Conduit Amiante ciment		27/07/2018	BEDEL Gaetan
LOCALISATION		RESULTAT	
Du sol au plafond		Amiante détectée

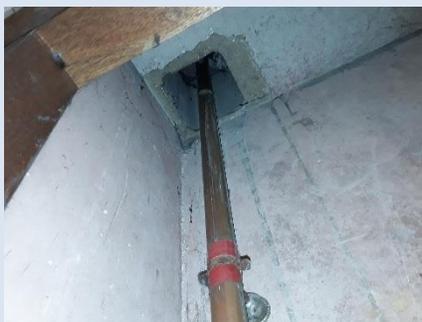
PRELEVEMENT : PCI_15_CLOCHER005			
NOM DU CLIENT	NUMERO DU DOSSIER		PIECE OU LOCAL
OPH77	PCI_15_CLOCHER 27/07/2018		Gaine technique 2 (R+1)
ELEMENT	DESCRIPTIF DU LABORATOIRE	DATE DE PRELEVEMENT	NOM DE L'OPERATEUR
Conduit Amiante ciment		27/07/2018	BEDEL Gaetan
LOCALISATION		RESULTAT	
Du sol au plafond		Amiante détectée

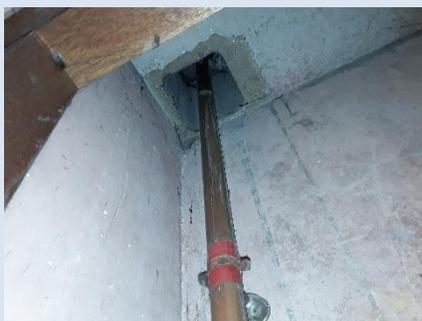
PRELEVEMENT : PCI_15_CLOCHER006			
NOM DU CLIENT	NUMERO DU DOSSIER		PIECE OU LOCAL
OPH77	PCI_15_CLOCHER 27/07/2018		Gaine technique 1 (RC)
ELEMENT	DESCRIPTIF DU LABORATOIRE	DATE DE PRELEVEMENT	NOM DE L'OPERATEUR
Conduit Amiante ciment		27/07/2018	BEDEL Gaetan
LOCALISATION		RESULTAT	
Plafond		Amiante détectée
