Rapport de mission de repérage des matériaux et produits contenant de l'amiante avant réalisation de travaux

3 AVENUE DU CLOCHER

PCI_3_CLOCHER
77176 SAVIGNY LE TEMPLE

RAPPORT N° :	PCI_3_CLOCHER	Laboratoire d'Analyses :	ITGA
Repérage réalisé le :	24/07/2018	Adresse laboratoire :	3 RUE ARMAND HERPIN LACROIX - CS 46537 35065 RENNES CEDEX
Accompagnateur :		Numéro d'accréditation :	1-5967
Par :	Alain LEITE LOPES	Organisme d'assurance professionnelle :	AXA France
N° certificat :	CPDI4715	Adresse assurance :	313 Terrasses de l'Arche 92727 NANTERRE CEDEX
Date d'obtention :	17/01/2018	N° de contrat d'assurance :	10063271004
Organisme certificateur	I.Cert Parc EDONIA - Bâtiment G - Rue de la Terre Victoria - 35760 Saint-Grégoire	Date de validité :	31/12/2018

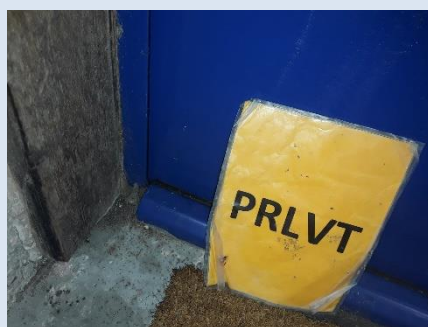
PRELEVEMENT : PCI_3_CLOCHERP002			
NOM DU CLIENT	NUMERO DU DOSSIER		PIECE OU LOCAL
OPH77	PCI_3_CLOCHER 24/07/2018		Palier (RC)
ELEMENT	DESCRIPTIF DU LABORATOIRE	DATE DE PRELEVEMENT	NOM DE L'OPERATEUR
Joint d'étanchéité	Matériau souple incolore avec poussières	24/07/2018	LEITE LOPES Alain
LOCALISATION		RESULTAT	
Sol		Amiante non détecté

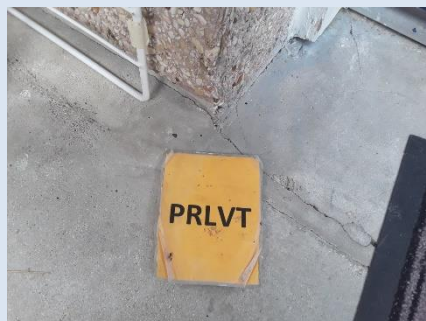
PRELEVEMENT : PCI_3_CLOCHERP003			
NOM DU CLIENT	NUMERO DU DOSSIER	PIECE OU LOCAL	
OPH77	PCI_3_CLOCHER 24/07/2018	Palier (RC)	
ELEMENT	DESCRIPTIF DU LABORATOIRE	DATE DE PRELEVEMENT	NOM DE L'OPERATEUR
Béton	Matériau gris en vrac	24/07/2018	LEITE LOPES Alain
LOCALISATION		RESULTAT	
Sol		Amiante non détecté

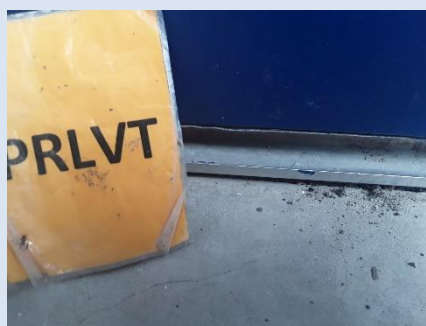
PRELEVEMENT : PCI_3_CLOCHERP004			
NOM DU CLIENT	NUMERO DU DOSSIER	PIECE OU LOCAL	
OPH77	PCI_3_CLOCHER 24/07/2018	Palier (RC)	
ELEMENT	DESCRIPTIF DU LABORATOIRE	DATE DE PRELEVEMENT	NOM DE L'OPERATEUR
Joint d'étanchéité	Mousse grise avec poussières	24/07/2018	LEITE LOPES Alain
LOCALISATION		RESULTAT	
Sol		Amiante non détecté

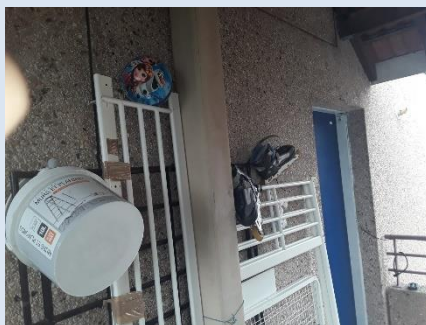
PIECE	ETAGE	ELEMENTS	DESCRIPTIF LABORATOIRE	Echantillon	REPERAGE	ETAT	RESULTAT	METHODE
Palier	RC	Conduit Amiante ciment		PCI_3_CLOCHERP005	Conduits	BON ETAT	Amiante détectée	JP
Palier	RC	Conduit Amiante ciment		PCI_3_CLOCHERP005	Conduits	BON ETAT	Amiante détectée	JP

PRELEVEMENT : PCI_3_CLOCHERP005			
NOM DU CLIENT	NUMERO DU DOSSIER	PIECE OU LOCAL	
OPH77	PCI_3_CLOCHER 24/07/2018	Palier (RC)	
ELEMENT	DESCRIPTIF DU LABORATOIRE	DATE DE PRELEVEMENT	NOM DE L'OPERATEUR
Conduit Amiante ciment		24/07/2018	LEITE LOPES Alain
LOCALISATION		RESULTAT	
Conduits		Amiante détectée	
EMPLACEMENT
