## Rapport de mission de repérage des matériaux et produits contenant de l'amiante avant réalisation de travaux

7 AVENUE DU CLOCHER

PCI\_7\_CLOCHER  
77176 SAVIGNY LE TEMPLE

**Rapport N° : PCI\_7\_CLOCHER 27/07/2018**

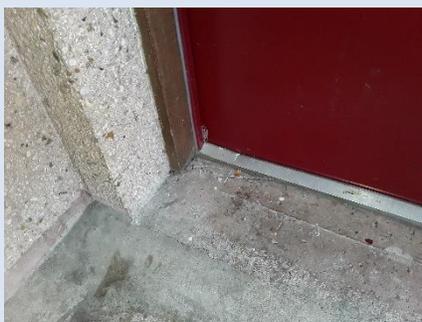
PRELEVEMENT : PCI_7_CLOCHERP001			
NOM DU CLIENT	NUMERO DU DOSSIER		PIECE OU LOCAL
OPH77	PCI_7_CLOCHER 27/07/2018		Circulation (RC)
ELEMENT	DESCRIPTIF DU LABORATOIRE	DATE DE PRELEVEMENT	NOM DE L'OPERATEUR
Joint	Matériau souple incolore avec poussières	27/07/2018	BEDEL Gaetan
LOCALISATION		RESULTAT	
Portes palières		Amiante non détecté

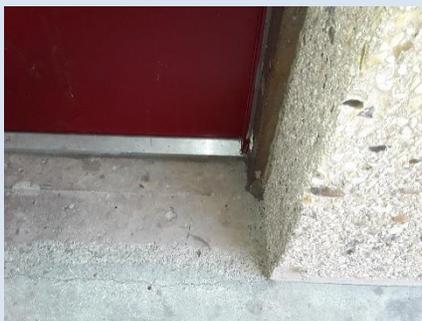
PRELEVEMENT : PCI_7_CLOCHERP002			
NOM DU CLIENT	NUMERO DU DOSSIER		PIECE OU LOCAL
OPH77	PCI_7_CLOCHER 27/07/2018		Palier 3 (R+3)
ELEMENT	DESCRIPTIF DU LABORATOIRE	DATE DE PRELEVEMENT	NOM DE L'OPERATEUR
Joint	Matériau souple incolore avec poussières	27/07/2018	BEDEL Gaetan
LOCALISATION		RESULTAT	
Portes palières		Amiante non détecté

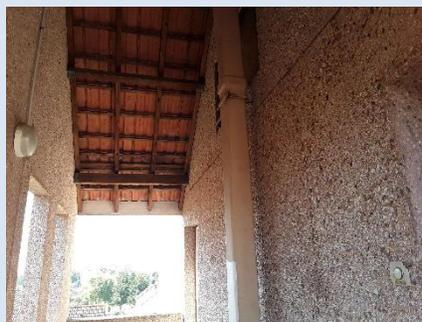
PRELEVEMENT : PCI_7_CLOCHERP003			
NOM DU CLIENT	NUMERO DU DOSSIER		PIECE OU LOCAL
OPH77	PCI_7_CLOCHER 27/07/2018		Palier 3 (R+3)
ELEMENT	DESCRIPTIF DU LABORATOIRE	DATE DE PRELEVEMENT	NOM DE L'OPERATEUR
Conduit Amiante ciment		27/07/2018	BEDEL Gaetan
LOCALISATION		RESULTAT	
Du sol au plafond		Amiante détectée

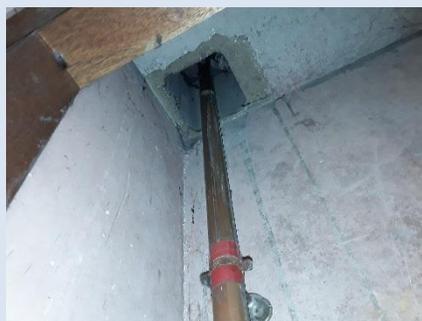
PRELEVEMENT : PCI_7_CLOCHERP004			
NOM DU CLIENT	NUMERO DU DOSSIER		PIECE OU LOCAL
OPH77	PCI_7_CLOCHER 27/07/2018		Gaine technique 3 (R+2)
ELEMENT	DESCRIPTIF DU LABORATOIRE	DATE DE PRELEVEMENT	NOM DE L'OPERATEUR
Conduit Amiante ciment		27/07/2018	BEDEL Gaetan
LOCALISATION		RESULTAT	
Du sol au plafond		Amiante détectée

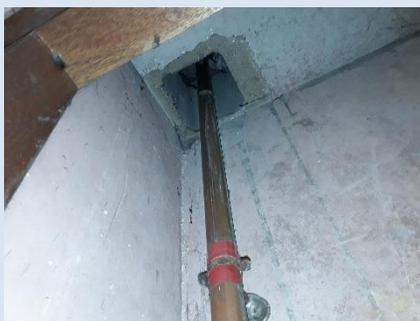
PRELEVEMENT : PCI_7_CLOCHERP006			
NOM DU CLIENT	NUMERO DU DOSSIER		PIECE OU LOCAL
OPH77	PCI_7_CLOCHER 27/07/2018		Gaine technique 1 (RC)
ELEMENT	DESCRIPTIF DU LABORATOIRE	DATE DE PRELEVEMENT	NOM DE L'OPERATEUR
Conduit Amiante ciment		27/07/2018	BEDEL Gaetan
LOCALISATION		RESULTAT	
Plafond		Amiante détectée

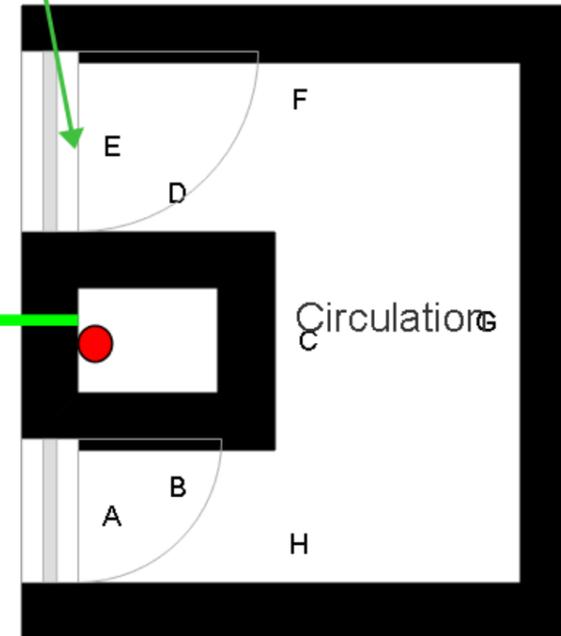
PCI\_7\_CLOCHERP001

● Conduit amiante

Gaine technique 1

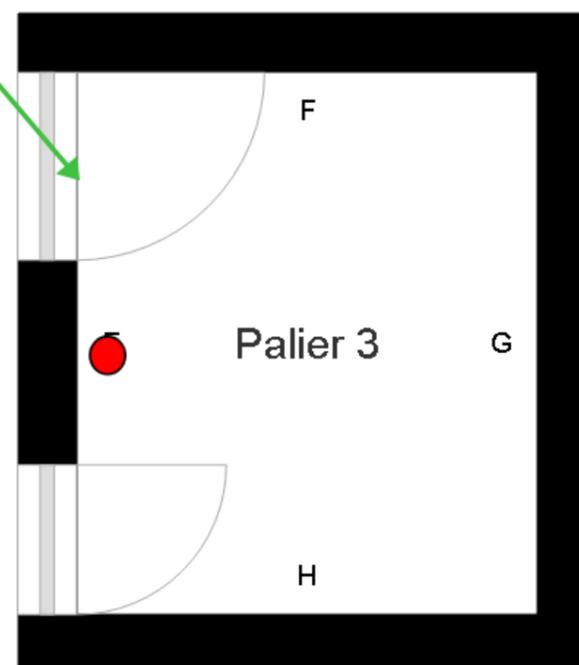
PCI\_7\_CLOCHERP002

● Conduit amiante
