Rapport de mission de repérage des matériaux et produits contenant de l'amiante avant réalisation de travaux

9 AVENUE DU CLOCHER

PCI_9_CLOCHER
77176 SAVIGNY LE TEMPLE

RAPPORT N° :	PCI_9_CLOCHER	Laboratoire d'Analyses :	ITGA
Repérage réalisé le :	27/07/2018	Adresse laboratoire :	3 RUE ARMAND HERPIN LACROIX - CS 46537 35065 RENNES CEDEX
Accompagnateur :		Numéro d'accréditation :	1-5967
Par :	Gaetan BEDEL	Organisme d'assurance professionnelle :	AXA France
N° certificat :	CPDI3869	Adresse assurance :	313 Terrasses de l'Arche 92727 NANTERRE CEDEX
Date d'obtention :	22/04/2016	N° de contrat d'assurance :	10063271004
Organisme certificateur	I.CERT PARC EDONIA - BAT G - RUE DE LA TERRE VICTORIA - 35760 SAINT GREGOIRE	Date de validité :	31/12/2018

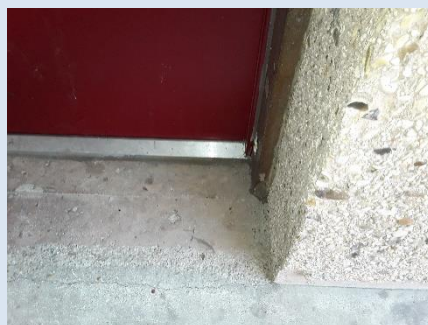
PRELEVEMENT : PCI_9_CLOCHERP001			
NOM DU CLIENT	NUMERO DU DOSSIER		PIECE OU LOCAL
OPH77	PCI_9_CLOCHER 27/07/2018		Circulation (RC)
ELEMENT	DESCRIPTIF DU LABORATOIRE	DATE DE PRELEVEMENT	NOM DE L'OPERATEUR
Joint	Matériau souple incolore en faible quantité	27/07/2018	BEDEL Gaetan
LOCALISATION		RESULTAT	
Portes palières		Amiante non détecté

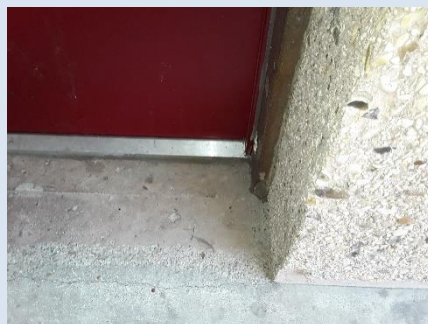
PRELEVEMENT : PCI_9_CLOCHERP002			
NOM DU CLIENT	NUMERO DU DOSSIER		PIECE OU LOCAL
OPH77	PCI_9_CLOCHER 27/07/2018		Palier 3 (R+3)
ELEMENT	DESCRIPTIF DU LABORATOIRE	DATE DE PRELEVEMENT	NOM DE L'OPERATEUR
Joint	Matériau souple incolore avec poussières	27/07/2018	BEDEL Gaetan
LOCALISATION		RESULTAT	
Portes palières		Amiante non détecté

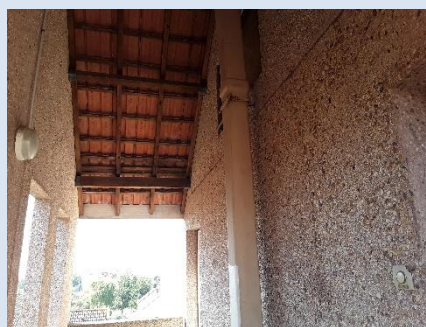
PRELEVEMENT : PCI_9_CLOCHERP003			
NOM DU CLIENT	NUMERO DU DOSSIER		PIECE OU LOCAL
OPH77	PCI_9_CLOCHER 27/07/2018		Palier 3 (R+3)
ELEMENT	DESCRIPTIF DU LABORATOIRE	DATE DE PRELEVEMENT	NOM DE L'OPERATEUR
Conduit Amiante ciment		27/07/2018	BEDEL Gaetan
LOCALISATION		RESULTAT	
Du sol au plafond		Amiante détectée

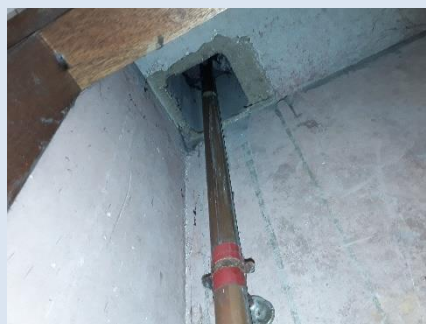
PRELEVEMENT : PCI_9_CLOCHERP004			
NOM DU CLIENT	NUMERO DU DOSSIER		PIECE OU LOCAL
OPH77	PCI_9_CLOCHER 27/07/2018		Gaine technique 5 (R+2)
ELEMENT	DESCRIPTIF DU LABORATOIRE	DATE DE PRELEVEMENT	NOM DE L'OPERATEUR
Conduit Amiante ciment		27/07/2018	BEDEL Gaetan
LOCALISATION		RESULTAT	
Du sol au plafond		Amiante détectée

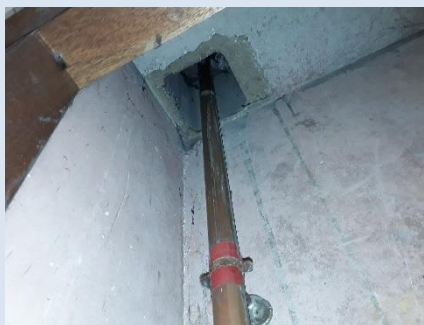
PRELEVEMENT : PCI_9_CLOCHERP005			
NOM DU CLIENT	NUMERO DU DOSSIER		PIECE OU LOCAL
OPH77	PCI_9_CLOCHER 27/07/2018		Gaine technique 4 (R+1)
ELEMENT	DESCRIPTIF DU LABORATOIRE	DATE DE PRELEVEMENT	NOM DE L'OPERATEUR
Conduit Amiante ciment		27/07/2018	BEDEL Gaetan
LOCALISATION		RESULTAT	
Du sol au plafond		Amiante détectée

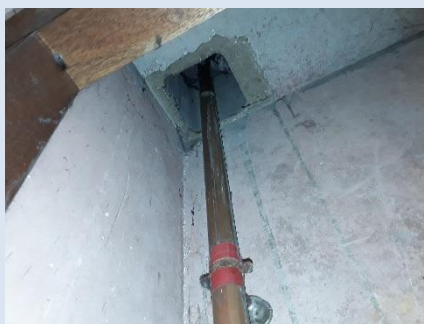
PIECE	ETAGE	ELEMENTS	DESCRIPTIF LABORATOIRE	Echantillon	REPERAGE	ETAT	RESULTAT
Gaine technique 1	RC	Conduit Amiante ciment		PCI_9_CLOCHERP006	Plafond	BON ETAT

PRELEVEMENT : PCI_9_CLOCHERP006			
NOM DU CLIENT	NUMERO DU DOSSIER		PIECE OU LOCAL
OPH77	PCI_9_CLOCHER 27/07/2018		Gaine technique 1 (RC)
ELEMENT	DESCRIPTIF DU LABORATOIRE	DATE DE PRELEVEMENT	NOM DE L'OPERATEUR
Conduit Amiante ciment		27/07/2018	BEDEL Gaetan
LOCALISATION		RESULTAT	
Plafond
