# Rapport de repérage des matériaux et produits contenant de l'amiante avant réalisation de travaux dans un immeuble bâti

2  
24 RUE BENJAMIN MOLOISE  
77176 SAVIGNY LE TEMPLE

**Date du rapport :** 27/10/2020

91LAA0002 27/10/2020 - 09:34

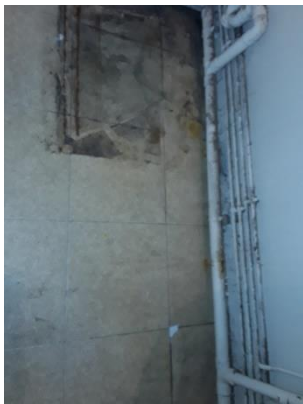
**Identification : P010**

**Pièce et étage : Salle de bains RC**

**Localisation : Sol**

**Parties d'ouvrages ou de composants : Revêtements de sols (Sous-couches (carton, feutre, -) des revêtements souples)**

**Descriptif Laboratoire : Revêtement souple beige non séparable + colle polymère incolore non séparable + couche blanche en faible quantité non séparable**

**Résultat (justification) : Amiante non détectée (RESULTAT ANALYSE)**

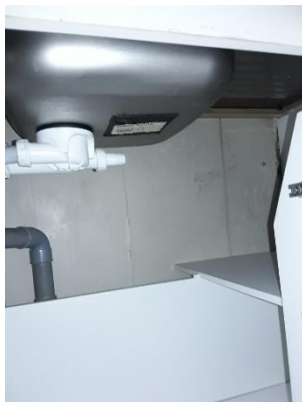
Identification : P013

Pièce et étage : Cuisine RC

Localisation : Sous évier

Parties d'ouvrages ou de composants : Portes de placard, baignoires et évier métalliques (Plaques souples bitumineuses antivibratiles)

Descriptif Laboratoire : Matériau bitumineux noir

Résultat (justification) : Amiante non détectée (RESULTAT ANALYSE)

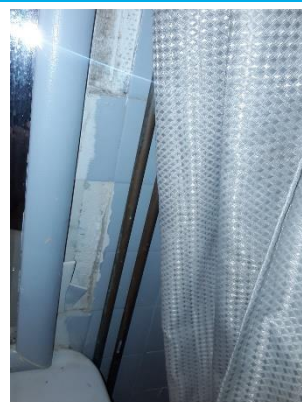
Identification : P014

Pièce et étage : Salle de bains RC

Localisation : Murs

Parties d'ouvrages ou de composants : Revêtements de murs, poteaux, cloisons, gaines, coffres (Colles et joints de carrelage ou de faïence)

Descriptif Laboratoire : Peinture + carrelage + colle blanche

Résultat (justification) : Amiante non détectée (RESULTAT ANALYSE)
