Rapport de repérage des matériaux et produits contenant de l'amiante avant réalisation de travaux dans un immeuble bâti

4
5 AVENUE DU CLOCHER
77176 SAVIGNY LE TEMPLE

Date du rapport : 27/10/2020

91LAG0104 27/10/2020 - 10:11

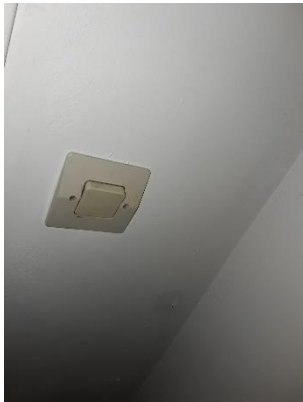
Identification : P007

Pièce et étage : Placard R+1

Localisation : Mur D

Parties d'ouvrages ou de composants : Cloisons sèches (assemblées, préfabriquées) (Enduits à base de plâtre projetés, lissés ou talochés)

Descriptif Laboratoire : Matériau plâtreux blanc en vrac + peinture non séparable

Résultat (justification) : Amiante non détectée (RESULTAT ANALYSE)
