Rapport de repérage des matériaux et produits contenant de l'amiante avant réalisation de travaux dans un immeuble bâti

1
9 AVENUE DU CLOCHER
77176 SAVIGNY LE TEMPLE

Date du rapport : 27/10/2020

91LAI0301 27/10/2020 - 09:47

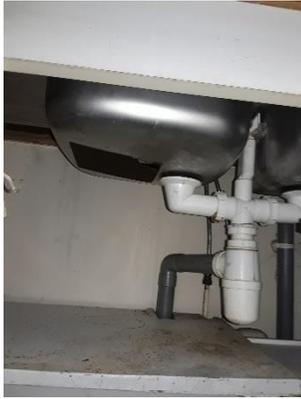
Identification : P011
Pièce et étage : Cuisine R+3
Localisation : Sous évier
Parties d'ouvrages ou de composants : Portes de placard, baignoires et évier métalliques (Plaques souples bitumineuses antivibratiles)
Descriptif Laboratoire : Matériau bitumineux
Résultat (justification) : Amiante non détectée (RESULTAT ANALYSE)

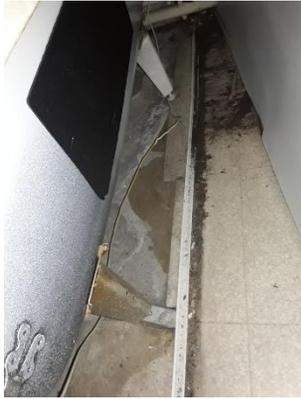
Identification : P012
Pièce et étage : Salle de bains R+3
Localisation : Sous baignoire
Parties d'ouvrages ou de composants : Portes de placard, baignoires et évier métalliques (Plaques souples bitumineuses antivibratiles)
Descriptif Laboratoire : Matériau bitumineux noir
Résultat (justification) : Amiante non détectée (RESULTAT ANALYSE)
