## Rapport de mission de repérage des matériaux et produits contenant de l'amiante avant réalisation de travaux

Norme NF X 46-020 V .2017

1 Avenue du Clocher - Logement 2 - ESC AE - R+2

RAPPORT N° :	91LAE0202	Laboratoire d'Analyses :	ITGA
Repérage réalisé le :	12/12/2019	Adresse laboratoire :	3 RUE ARMAND HERPIN LACROIX - CS 46537 35065 RENNES CEDEX
Accompagnateur :		Numéro d'accréditation :	1-5967
Par :	Mickaël JULIEN	Organisme d'assurance professionnelle :	AXA France
N° certificat :	CPDI 4129	Adresse assurance :	313 Terrasses de l'Arche 92727 NANTERRE CEDEX
Date d'obtention :	01/01/2017	N° de contrat d'assurance :	10158549604
Organisme certificateur	I.CERT Parc Edonia - Bâtiment G - Rue de la Terre Victoria - 35760 SAINT-GREGOIRE	Date de validité :	31/12/2019

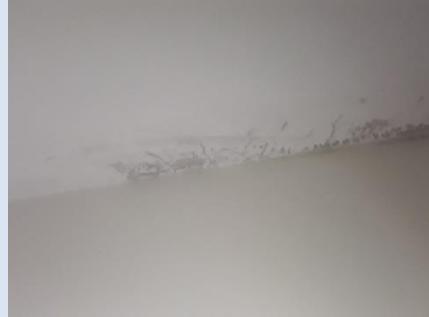
PRELEVEMENT : 91LAE0202P001					
NOM DU CLIENT	NUMERO DU DOSSIER	PIECE OU LOCAL			
HABITAT 77-OHP DE SEINE ET MARNE	91LAE0202 12/12/2019	Chambre 2 (R+2)			
ELEMENT	DESCRIPTIF DU LABORATOIRE	DATE DE PRELEVEMENT	NOM DE L'OPERATEUR		
Enduit béton	Peinture en vrac non séparable + enduit plâtreux blanc en vrac non séparable	12/12/2019	JULIEN Mickaël		
LOCALISATION			RESULTAT		
Plafond			Amiante non détecté		
EMPLACEMENT

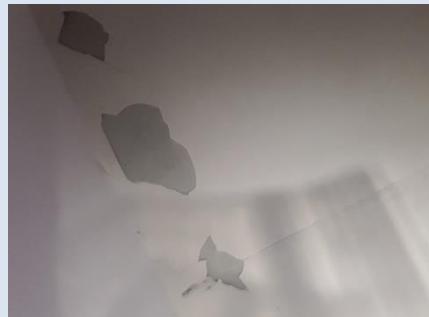
PRELEVEMENT : 91LAE0202P002					
NOM DU CLIENT	NUMERO DU DOSSIER	PIECE OU LOCAL			
HABITAT 77-OHP DE SEINE ET MARNE	91LAE0202 12/12/2019	Chambre 1 (R+2)			
ELEMENT	DESCRIPTIF DU LABORATOIRE	DATE DE PRELEVEMENT	NOM DE L'OPERATEUR		
Enduit béton	Peinture non séparable + enduit blanc non séparable	12/12/2019	JULIEN Mickaël		
LOCALISATION			RESULTAT		
Mur B			Amiante non détecté		
EMPLACEMENT

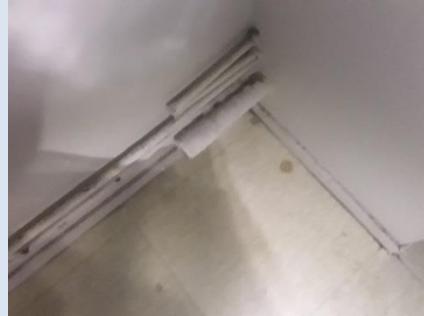
**PRELEVEMENT : 91LAE0202P003**

NOM DU CLIENT	NUMERO DU DOSSIER	PIECE OU LOCAL				
HABITAT 77-OHP DE SEINE ET MARNE	91LAE0202 12/12/2019	Salle de bains (R+2)				
ELEMENT	DESCRIPTIF DU LABORATOIRE	DATE DE PRELEVEMENT	NOM DE L'OPERATEUR			
Dalle de sol	Revêtement souple beige	12/12/2019	JULIEN Mickaël			
LOCALISATION	RESULTAT					
Sol	Fr1:Amiante non détecté					
EMPLACEMENT

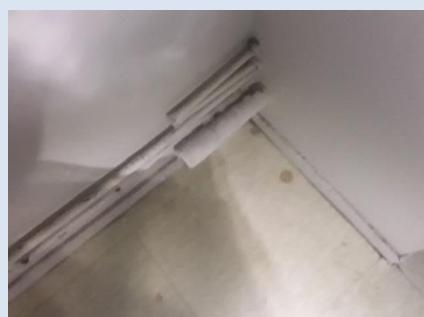
**PRELEVEMENT : 91LAE0202P003**

NOM DU CLIENT	NUMERO DU DOSSIER	PIECE OU LOCAL				
HABITAT 77-OHP DE SEINE ET MARNE	91LAE0202 12/12/2019	Salle de bains (R+2)				
ELEMENT	DESCRIPTIF DU LABORATOIRE	DATE DE PRELEVEMENT	NOM DE L'OPERATEUR			
Dalle de sol	Colle polymère jaune non séparable + ragréage rose	12/12/2019	JULIEN Mickaël			
LOCALISATION	RESULTAT					
Sol	Fr2:Amiante non détecté					
EMPLACEMENT

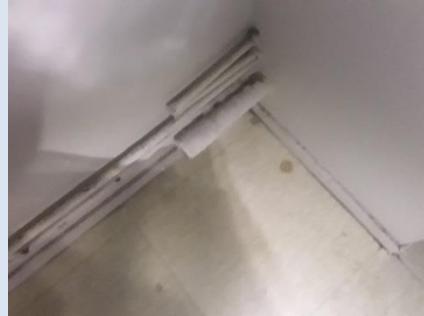
**PRELEVEMENT : 91LAE0202P003**

NOM DU CLIENT	NUMERO DU DOSSIER	PIECE OU LOCAL				
HABITAT 77-OHP DE SEINE ET MARNE	91LAE0202 12/12/2019	Salle de bains (R+2)				
ELEMENT	DESCRIPTIF DU LABORATOIRE	DATE DE PRELEVEMENT	NOM DE L'OPERATEUR			
Dalle de sol	Matériau gris + peinture non séparable	12/12/2019	JULIEN Mickaël			
LOCALISATION	RESULTAT					
Sol	Fr3:Amiante non détecté					
EMPLACEMENT

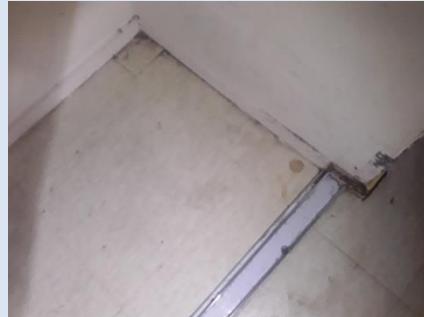
**PRELEVEMENT : 91LAE0202P006**

NOM DU CLIENT	NUMERO DU DOSSIER	PIECE OU LOCAL			
HABITAT 77-OPH DE SEINE ET MARNE	91LAE0202 12/12/2019	Placard 2 (R+2)			
ELEMENT	DESCRIPTIF DU LABORATOIRE	DATE DE PRELEVEMENT	NOM DE L'OPERATEUR		
Dalle de sol	Revêtement souple beige	12/12/2019	JULIEN Mickaël		
LOCALISATION		RESULTAT			
Sol		Fr1:Amiante non détecté			
EMPLACEMENT

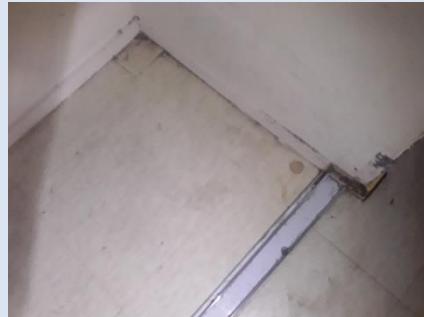
**PRELEVEMENT : 91LAE0202P006**

NOM DU CLIENT	NUMERO DU DOSSIER	PIECE OU LOCAL		
HABITAT 77-OHP DE SEINE ET MARNE	91LAE0202 12/12/2019	Placard 2 (R+2)		
ELEMENT	DESCRIPTIF DU LABORATOIRE	DATE DE PRELEVEMENT	NOM DE L'OPERATEUR	
Dalle de sol	Colle polymère jaune non séparable + ragréage rose non séparable + peinture non séparable + matériau gris non séparable	12/12/2019	JULIEN Mickaël	
LOCALISATION		RESULTAT	Fr2:Amiante non détecté	
<b>EMPLACEMENT</b>

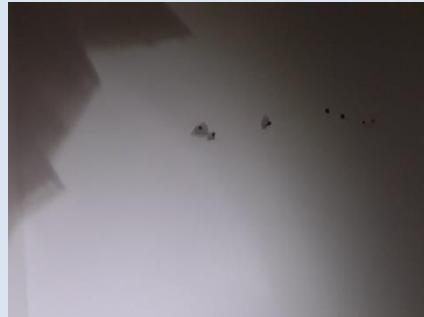
**PRELEVEMENT : 91LAE0202P007**

NOM DU CLIENT	NUMERO DU DOSSIER	PIECE OU LOCAL		
HABITAT 77-OHP DE SEINE ET MARNE	91LAE0202 12/12/2019	WC (R+2)		
ELEMENT	DESCRIPTIF DU LABORATOIRE	DATE DE PRELEVEMENT	NOM DE L'OPERATEUR	
Enduit béton	Peinture non séparable + enduit plâtreux blanc non séparable + matériau gris hétérogène non séparable	12/12/2019	JULIEN Mickaël	
LOCALISATION		RESULTAT	Amiante non détecté	
<b>EMPLACEMENT</b>

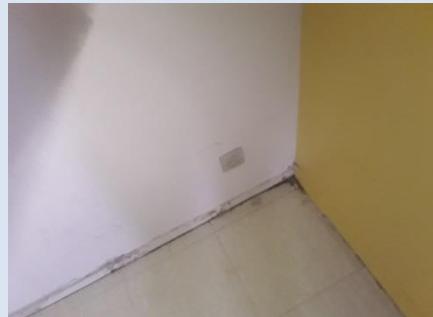
**PRELEVEMENT : 91LAE0202P009**

NOM DU CLIENT	NUMERO DU DOSSIER	PIECE OU LOCAL	
HABITAT 77-OHP DE SEINE ET MARNE	91LAE0202 12/12/2019	Séjour (R+2)	
ELEMENT	DESCRIPTIF DU LABORATOIRE	DATE DE PRELEVEMENT	NOM DE L'OPERATEUR
Enduit / Peinture plaque de plâtre	Peintures multiples non séparable + matériau plâtreux blanc avec couche cartonnée non séparable	12/12/2019	JULIEN Mickaël
LOCALISATION	RESULTAT		
Mur C	Amiante non détecté		
EMPLACEMENT

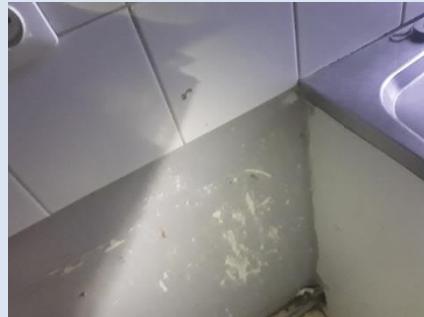
**PRELEVEMENT : 91LAE0202P010**

NOM DU CLIENT	NUMERO DU DOSSIER	PIECE OU LOCAL		
HABITAT 77-OPH DE SEINE ET MARNE	91LAE0202 12/12/2019	Cuisine (R+2)		
ELEMENT	DESCRIPTIF DU LABORATOIRE	DATE DE PRELEVEMENT	NOM DE L'OPERATEUR	
Enduit plaque de plâtre	Peintures multiples non séparable + matériau plâtreux blanc avec couche cartonnée non séparable	12/12/2019	JULIEN Mickaël	
LOCALISATION		RESULTAT	Amiante non détecté	
EMPLACEMENT
