Rapport de mission de repérage des matériaux et produits contenant de l'amiante avant réalisation de travaux

3 AVENUE DU CLOCHER

77176 SAVIGNY LE TEMPLE

RAPPORT N° :	91LAF0103	Laboratoire d'Analyses :	ITGA
Repérage réalisé le :	30/07/2018	Adresse laboratoire :	3 RUE ARMAND HERPIN LACROIX - CS 46537 35065 RENNES CEDEX
Accompagnateur :		Numéro d'accréditation :	1-5967
Par :	Gaetan BEDEL	Organisme d'assurance professionnelle :	AXA France
N° certificat :	CPDI3869	Adresse assurance :	313 Terrasses de l'Arche 92727 NANTERRE CEDEX
Date d'obtention :	22/04/2016	N° de contrat d'assurance :	10063271004
Organisme certificateur	I.CERT PARC EDONIA - BAT G - RUE DE LA TERRE VICTORIA - 35760 SAINT GREGOIRE	Date de validité :	31/12/2018

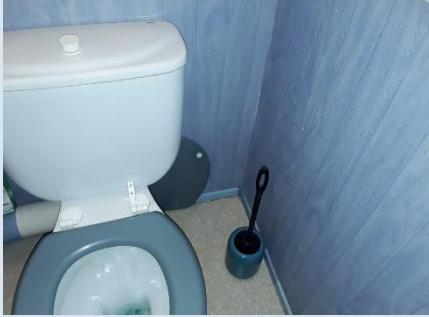
PRELEVEMENT : 91LAF0103P001					
NOM DU CLIENT	NUMERO DU DOSSIER	PIECE OU LOCAL			
OPH77	91LAF0103 30/07/2018	WC			
ELEMENT	DESCRIPTIF DU LABORATOIRE	DATE DE PRELEVEMENT	NOM DE L'OPERATEUR		
Enduit / Peinture béton	Enduit gris en vrac hétérogène + peinture non séparable + papier en faible quantité non séparable	30/07/2018	BEDEL Gaetan		
LOCALISATION	RESULTAT				
Mur B	Amiante non détecté				
EMPLACEMENT

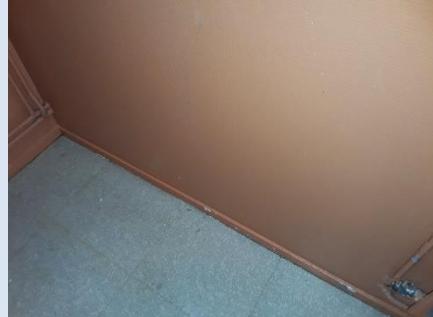
PRELEVEMENT : 91LAF0103P003

NOM DU CLIENT	NUMERO DU DOSSIER	PIECE OU LOCAL	
OPH77	91LAF0103 30/07/2018	Salle de bains	
ELEMENT	DESCRIPTIF DU LABORATOIRE	DATE DE PRELEVEMENT	NOM DE L'OPERATEUR
Enduit / Peinture plaque de plâtre	Enduit plâtreux blanc en vrac + peinture non séparable + carton non séparable	30/07/2018	BEDEL Gaetan
LOCALISATION	RESULTAT		
Mur A	Amiante non détecté		
EMPLACEMENT

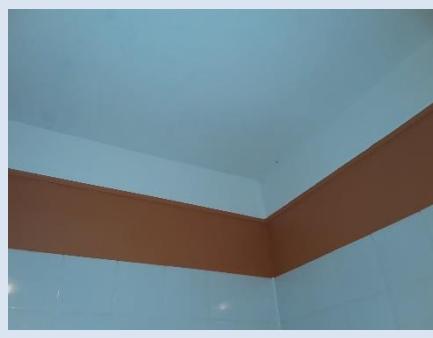
PRELEVEMENT : 91LAF0103P004

NOM DU CLIENT	NUMERO DU DOSSIER	PIECE OU LOCAL	
OPH77	91LAF0103 30/07/2018	Salle de bains	
ELEMENT	DESCRIPTIF DU LABORATOIRE	DATE DE PRELEVEMENT	NOM DE L'OPERATEUR
Enduit / Peinture béton	Enduit plâtreux blanc en vrac + peinture non séparable	30/07/2018	BEDEL Gaetan
LOCALISATION	RESULTAT		
Plafond	Amiante non détecté		
EMPLACEMENT

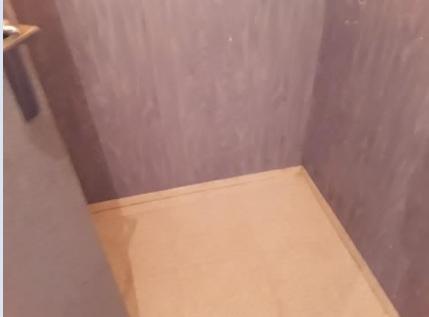
PRELEVEMENT : 91LAF0103P005

NOM DU CLIENT	NUMERO DU DOSSIER	PIECE OU LOCAL	
OPH77	91LAF0103 30/07/2018	Cellier	
ELEMENT	DESCRIPTIF DU LABORATOIRE	DATE DE PRELEVEMENT	NOM DE L'OPERATEUR
Enduit / Peinture béton	Enduit gris en vrac + papier peint non séparable	30/07/2018	BEDEL Gaetan
LOCALISATION	RESULTAT		
Mur B	Amiante non détecté		
EMPLACEMENT

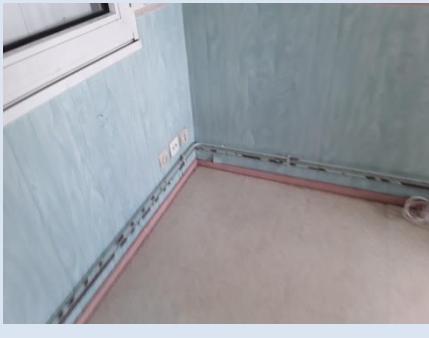
PRELEVEMENT : 91LAF0103P006

NOM DU CLIENT	NUMERO DU DOSSIER	PIECE OU LOCAL	
OPH77	91LAF0103 30/07/2018	Séjour	
ELEMENT	DESCRIPTIF DU LABORATOIRE	DATE DE PRELEVEMENT	NOM DE L'OPERATEUR
Enduit / Peinture	Enduit plâtreux blanc en vrac + papier peint non séparable + carton non séparable	30/07/2018	BEDEL Gaetan
LOCALISATION	RESULTAT		
Mur B	Amiante non détecté		
EMPLACEMENT

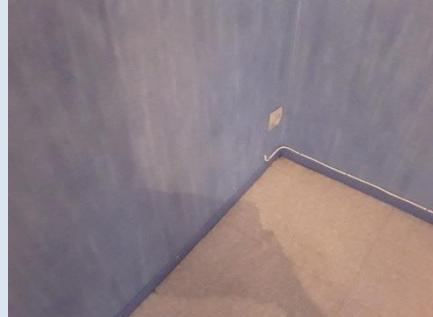
PRELEVEMENT : 91LAF0103P007

NOM DU CLIENT	NUMERO DU DOSSIER	PIECE OU LOCAL	
OPH77	91LAF0103 30/07/2018	Chambre 1	
ELEMENT	DESCRIPTIF DU LABORATOIRE	DATE DE PRELEVEMENT	NOM DE L'OPERATEUR
Enduit / Peinture plaque de plâtre	Enduit plâtreux blanc en vrac + peinture non séparable	30/07/2018	BEDEL Gaetan
LOCALISATION	RESULTAT		
Mur B	Amiante non détecté		
EMPLACEMENT

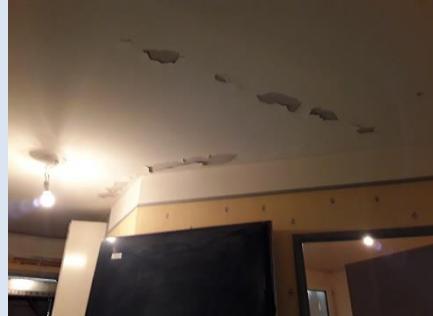
PRELEVEMENT : 91LAF0103P008

NOM DU CLIENT	NUMERO DU DOSSIER	PIECE OU LOCAL	
OPH77	91LAF0103 30/07/2018	Entrée	
ELEMENT	DESCRIPTIF DU LABORATOIRE	DATE DE PRELEVEMENT	NOM DE L'OPERATEUR
Enduit / Peinture béton	Enduit plâtreux blanc en vrac non séparable + peintures multiples non séparable + matériau gris en vrac non séparable + toile fibreuse blanche non séparable	30/07/2018	BEDEL Gaetan
LOCALISATION	RESULTAT		
Plafond	Amiante non détecté		
EMPLACEMENT

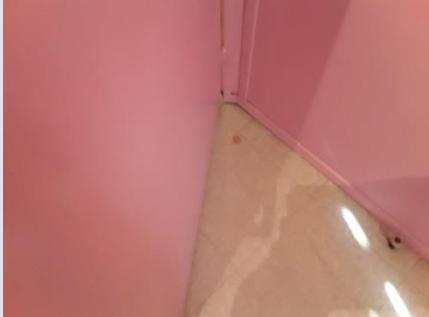
PRELEVEMENT : 91LAF0103P009

NOM DU CLIENT	NUMERO DU DOSSIER	PIECE OU LOCAL	
OPH77	91LAF0103 30/07/2018	Chambre 2	
ELEMENT	DESCRIPTIF DU LABORATOIRE	DATE DE PRELEVEMENT	NOM DE L'OPERATEUR
Dalle de sol	Revêtement souple beige + colle polymère jaune non séparable + ragréage gris en vrac	30/07/2018	BEDEL Gaetan
LOCALISATION	RESULTAT		
Sol	Amiante non détecté		
EMPLACEMENT

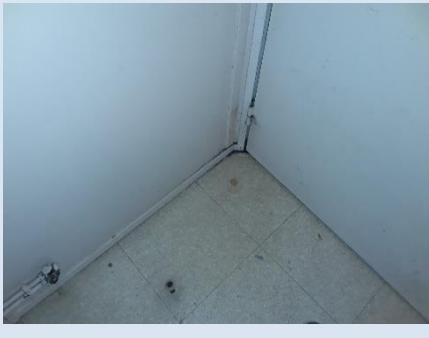
PRELEVEMENT : 91LAF0103P010

NOM DU CLIENT	NUMERO DU DOSSIER	PIECE OU LOCAL	
OPH77	91LAF0103 30/07/2018	Cuisine	
ELEMENT	DESCRIPTIF DU LABORATOIRE	DATE DE PRELEVEMENT	NOM DE L'OPERATEUR
Dalle de sol	Revêtement souple beige + colle polymère jaune non séparable + ragréage gris en vrac	30/07/2018	BEDEL Gaetan
LOCALISATION	RESULTAT		
Sol	Amiante non détecté		
EMPLACEMENT
