Rapport de repérage des matériaux et produits contenant de l'amiante avant réalisation de travaux dans un immeuble bâti

1
16 AVENUE DE REBAIS
77260 LA FERTE SOUS JOUARRE

Date du rapport : 26/09/2020

92LAB0001 26/09/2020 - 04:38

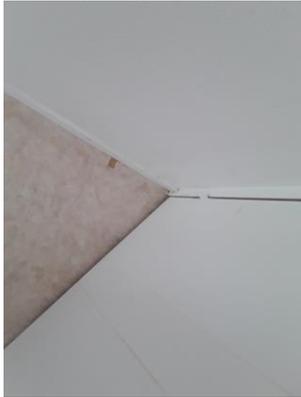
Identification : P003
Pièce et étage : Cuisine RC
Localisation : Sol
Parties d'ouvrages ou de composants : Revêtements (Revêtement souple)
Descriptif Laboratoire : Revêtement souple beige avec poussières
Résultat (justification) : Amiante non détectée (RESULTAT ANALYSE)

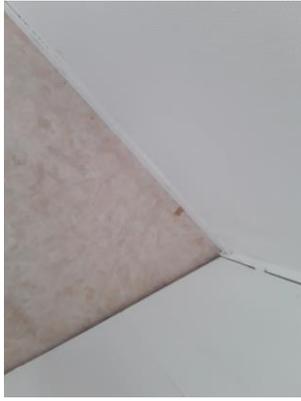
Identification : P004 (Fr1)
Pièce et étage : Cuisine RC
Localisation : Sol
Parties d'ouvrages ou de composants : Revêtements de sols (Dalles de sol)
Descriptif Laboratoire : Dalle dure cassante grise
Résultat (justification) : Amiante non détectée (RESULTAT ANALYSE)

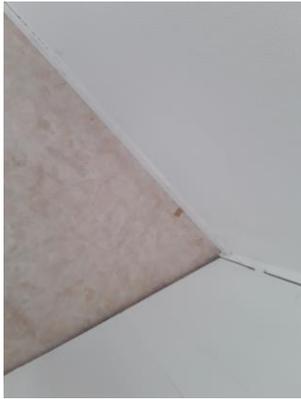
Identification : P004 (Fr2)
Pièce et étage : Cuisine RC
Localisation : Sol
Parties d'ouvrages ou de composants : Revêtements de sols (Dalles de sol)
Descriptif Laboratoire : Colle polymère jaune avec couche souple et poussières
Résultat (justification) : Amiante non détectée (RESULTAT ANALYSE)
