Rapport de repérage des matériaux et produits contenant de l'amiante avant réalisation de travaux dans un immeuble bâti

2
16 AVENUE DE REBAIS
77260 LA FERTE SOUS JOUARRE

<p>Date du rapport : 26/09/2020</p> <p>Date de visite : 17/09/2020</p> <p>Fait à : MAGNY LE HONGRE</p> <p>Référence du dossier : Diffus OPH77</p> <p>Référence du rapport : 92LAB0002 26/09/2020 - 04:41</p> <p>Nombre de prélèvements : 9</p>	<p>Auteur du rapport : Abdessamad RHENZOUR</p> <p>Fonction : Opérateur de repérage</p> <p>Certificat de compétence : n° DTI/2002-010</p> <p>Délivré par : SOCOTEC Certification France</p> <p>Contrat d'assurance : AXA France 313 Terrasses de l'Arche 92727 NANTERRE CEDEX</p>

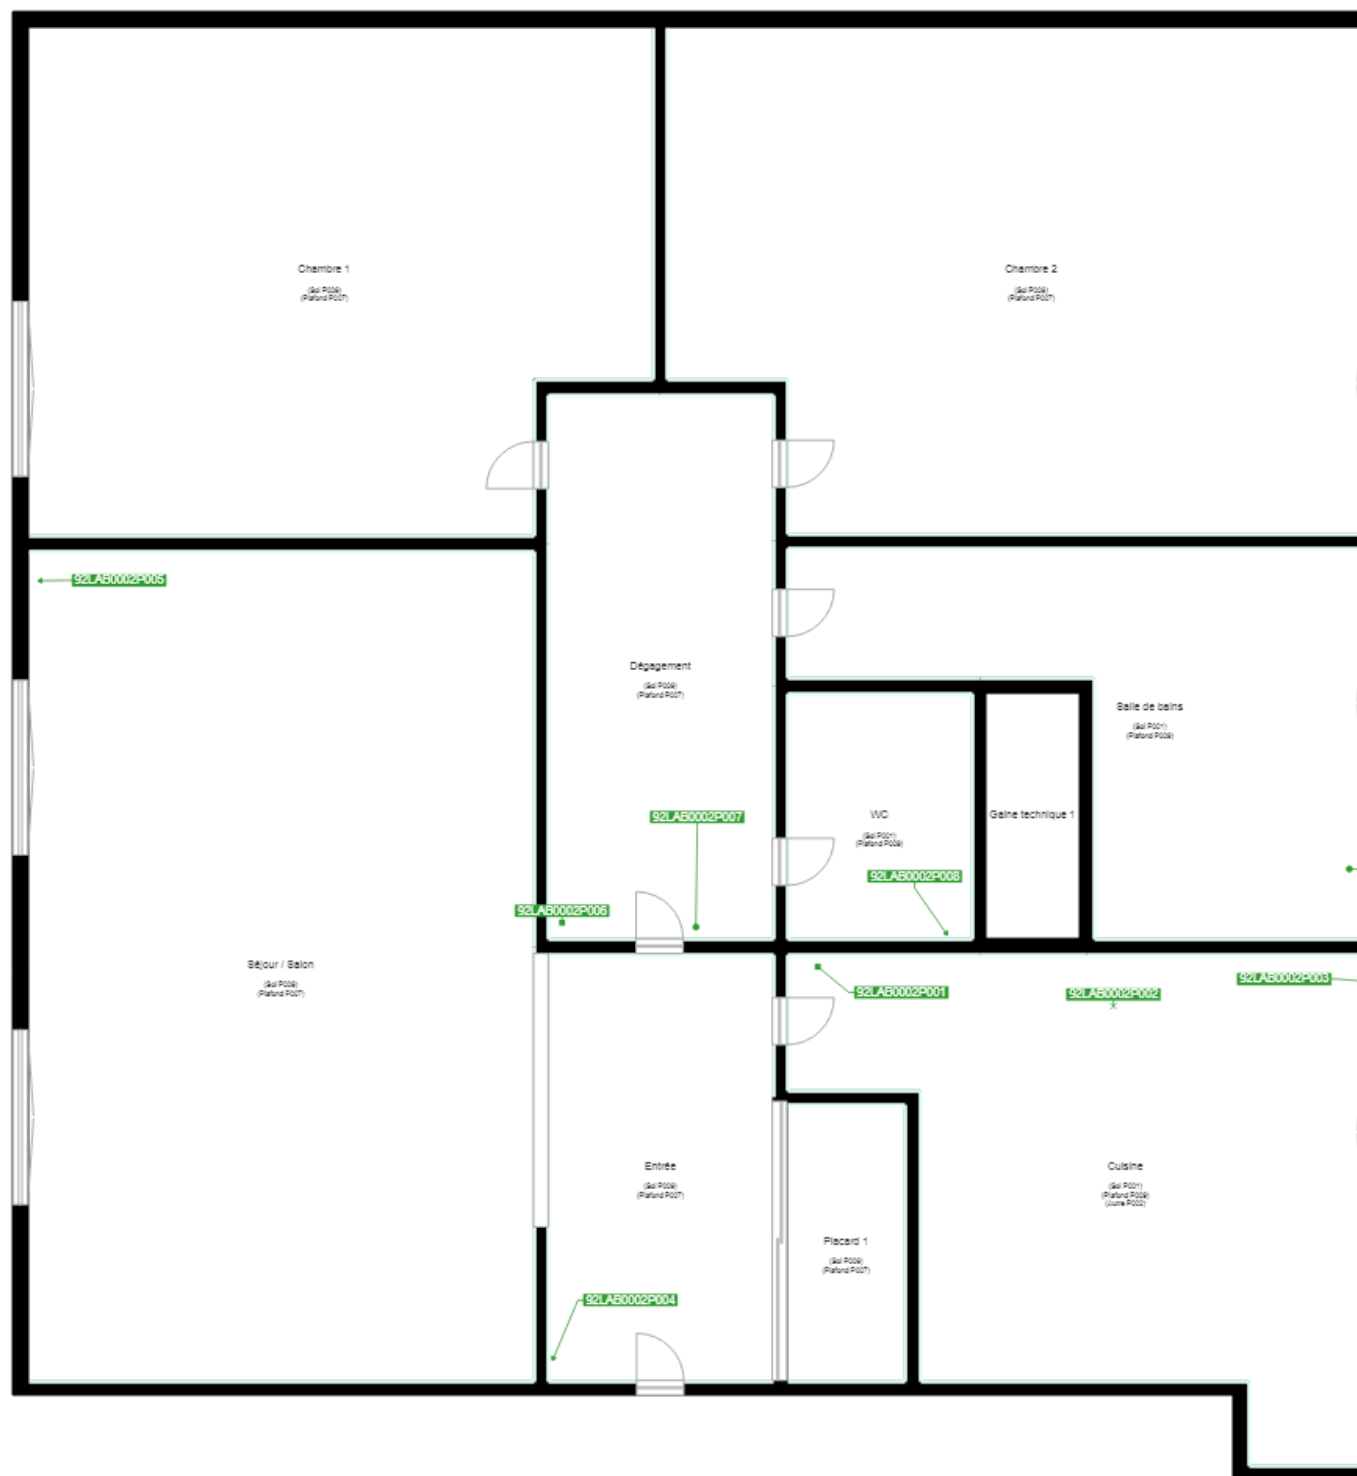
PLANCHE DE REPERAGE

Bien : 92LAB0002 - 2 16 AVENUE DE REBAIS 77260 LA FERTE SOUS JOUARRE
