Rapport de mission de repérage des matériaux et produits contenant de l'amiante avant réalisation de travaux

16 AVENUE DE REBAIS APPT 2

77260 FERTE SOUS JOUARRE

RAPPORT N° :	92LAB0002	Laboratoire d'Analyses :	ITGA
Repérage réalisé le :	18/09/2017	Adresse laboratoire :	3 RUE ARMAND HERPIN LACROIX - CS 46537 35065 RENNES CEDEX
Accompagnateur :		Numéro d'accréditation :	1-5967
Par :	Mickaël JULIEN	Organisme d'assurance professionnelle :	ALLIANZ
N° certificat :	CPDI 4129	Adresse assurance :	Direction Opérations Entreprises 5C Esplanade Charles de Gaulle 33081 BORDEAUX CEDEX
Date d'obtention :	01/01/2017	N° de contrat d'assurance :	55897385
Organisme certificateur	I.CERT Parc Edonia - Bâtiment G - Rue de la Terre Victoria - 35760 SAINT-GREGOIRE	Date de validité :	31/12/2017

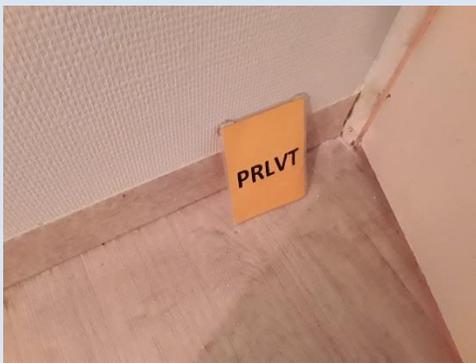
PRELEVEMENT : 92LAB0002P001			
NOM DU CLIENT	NUMERO DU DOSSIER		PIECE OU LOCAL
OPH77	92LAB0002 18/09/2017		Salle de bains
ELEMENT	DESCRIPTIF DU LABORATOIRE	DATE DE PRELEVEMENT	NOM DE L'OPERATEUR
Enduit plaque de plâtre	Enduit plâtreux blanc en vrac + peinture avec couche en toile non séparable + carton non séparable	18/09/2017	JULIEN Mickaël
LOCALISATION		RESULTAT	
Mur E		Amiante non détecté	
EMPLACEMENT

Fraction Analysée	Technique analytique et date d'analyse	Résultat	Type d'amiante	Nb de préparations
▶ Enduit plâtreux blanc en vrac + peinture avec couche en toile non séparable + carton non séparable	META le 26/09/2017	Amiante non détecté	---	1

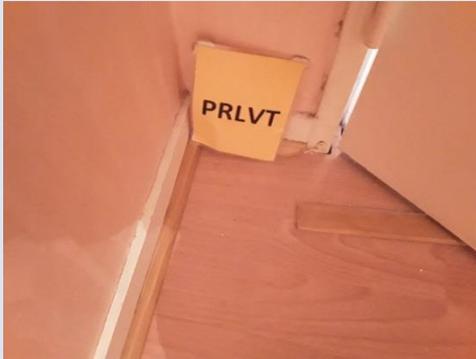
PRELEVEMENT : 92LAB0002P002			
NOM DU CLIENT	NUMERO DU DOSSIER		PIECE OU LOCAL
OPH77	92LAB0002 18/09/2017		Couloir
ELEMENT	DESCRIPTIF DU LABORATOIRE	DATE DE PRELEVEMENT	NOM DE L'OPERATEUR
Enduit plaque de plâtre	Enduit plâtreux blanc en vrac + peintures multiples non séparable + carton non séparable	18/09/2017	JULIEN Mickaël
LOCALISATION		RESULTAT	
Mur C		Amiante non détecté	
EMPLACEMENT

Fraction Analysée	Technique analytique et date d'analyse	Résultat	Type d'amiante	Nb de préparations
▶ Enduit plâtreux blanc en vrac + peintures multiples non séparable + carton non séparable	META le 25/09/2017	Amiante non détecté	---	1

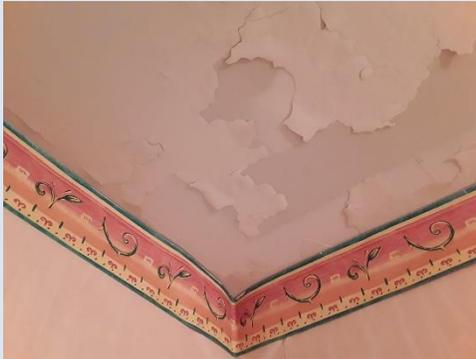
PRELEVEMENT : 92LAB0002P003			
NOM DU CLIENT	NUMERO DU DOSSIER		PIECE OU LOCAL
OPH77	92LAB0002 18/09/2017		Couloir
ELEMENT	DESCRIPTIF DU LABORATOIRE	DATE DE PRELEVEMENT	NOM DE L'OPERATEUR
Enduit béton	Enduit plâtreux blanc en vrac + peinture non séparable + carton non séparable	18/09/2017	JULIEN Mickaël
LOCALISATION		RESULTAT	
Plafond		Amiante non détecté	
EMPLACEMENT

Fraction Analysée	Technique analytique et date d'analyse	Résultat	Type d'amiante	Nb de préparations
▶ Enduit plâtreux blanc en vrac + peinture non séparable + carton non séparable	META le 26/09/2017	Amiante non détecté	---	1

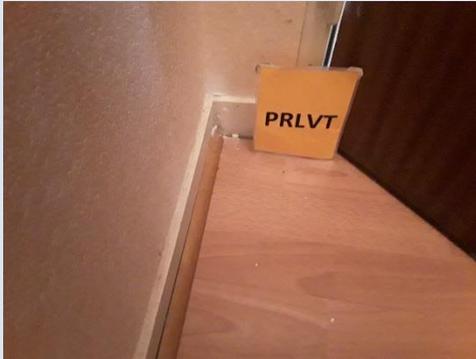
PRELEVEMENT : 92LAB0002P004			
NOM DU CLIENT	NUMERO DU DOSSIER		PIECE OU LOCAL
OPH77	92LAB0002 18/09/2017		Entrée
ELEMENT	DESCRIPTIF DU LABORATOIRE	DATE DE PRELEVEMENT	NOM DE L'OPERATEUR
Enduit plaque de plâtre	Enduit plâtreux blanc en vrac + carton non séparable + papier peint non séparable	18/09/2017	JULIEN Mickaël
LOCALISATION		RESULTAT	
Mur D		Amiante non détecté	
EMPLACEMENT

Fraction Analysée	Technique analytique et date d'analyse	Résultat	Type d'amiante	Nb de préparations
▶ Enduit plâtreux blanc en vrac + carton non séparable + papier peint non séparable	META le 26/09/2017	Amiante non détecté	---	1

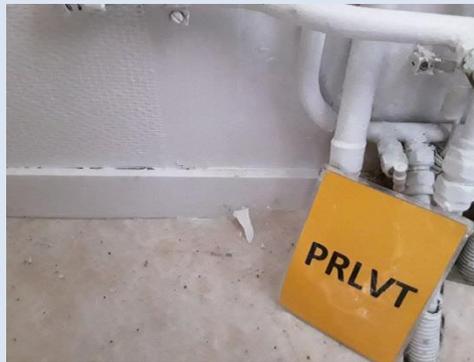
PRELEVEMENT : 92LAB0002P005			
NOM DU CLIENT	NUMERO DU DOSSIER		PIECE OU LOCAL
OPH77	92LAB0002 18/09/2017		Cuisine
ELEMENT	DESCRIPTIF DU LABORATOIRE	DATE DE PRELEVEMENT	NOM DE L'OPERATEUR
Enduit / Peinture plaque de plâtre	Enduit plâtreux blanc en vrac + peinture non séparable + carton non séparable + papier non séparable	18/09/2017	JULIEN Mickaël
LOCALISATION		RESULTAT	
Mur D		Amiante non détecté	
EMPLACEMENT

Fraction Analysée	Technique analytique et date d'analyse	Résultat	Type d'amiante	Nb de préparations
▶ Enduit plâtreux blanc en vrac + peinture non séparable + carton non séparable + papier non séparable	META le 26/09/2017	Amiante non détecté	---	1

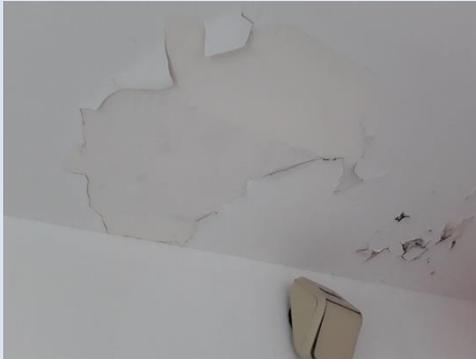
PRELEVEMENT : 92LAB0002P006			
NOM DU CLIENT	NUMERO DU DOSSIER		PIECE OU LOCAL
OPH77	92LAB0002 18/09/2017		Cuisine
ELEMENT	DESCRIPTIF DU LABORATOIRE	DATE DE PRELEVEMENT	NOM DE L'OPERATEUR
Enduit béton	Enduit plâtreux blanc en vrac + peinture non séparable + carton non séparable	18/09/2017	JULIEN Mickaël
LOCALISATION		RESULTAT	
Plafond		Amiante non détecté	
EMPLACEMENT

Fraction Analysée	Technique analytique et date d'analyse	Résultat	Type d'amiante	Nb de préparations
▶ Enduit plâtreux blanc en vrac + peinture non séparable + carton non séparable	META le 25/09/2017	Amiante non détecté	---	1
