Rapport de mission de repérage des matériaux et produits contenant de l'amiante avant réalisation de travaux

16 AVENUE DE REBAIS LGT 2

77260 LA FERTE SOUS JOUARRE

RAPPORT N° :	92LAB0102	Laboratoire d'Analyses :	ITGA
Repérage réalisé le :	25/01/2018	Adresse laboratoire :	3 RUE ARMAND HERPIN LACROIX - CS 46537 35065 RENNES CEDEX
Accompagnateur :		Numéro d'accréditation :	1-5967
Par :	Mickaël JULIEN	Organisme d'assurance professionnelle :	ALLIANZ
N° certificat :	CPDI 4129	Adresse assurance :	Direction Opérations Entreprises 5C Esplanade Charles de Gaulle 33081 BORDEAUX CEDEX
Date d'obtention :	01/01/2017	N° de contrat d'assurance :	55832566
Organisme certificateur	I.CERT Parc Edonia - Bâtiment G - Rue de la Terre Victoria - 35760 SAINT-GREGOIRE	Date de validité :	31/12/2018

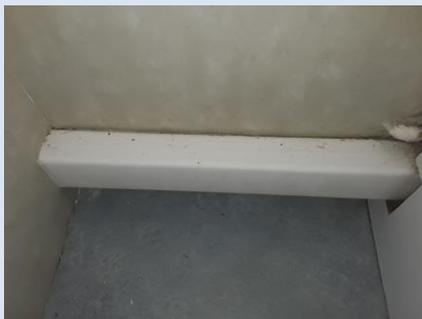
PRELEVEMENT : 92LAB0102P001			
NOM DU CLIENT	NUMERO DU DOSSIER		PIECE OU LOCAL
OPH77	92LAB0102 25/01/2018		Chambre 2
ELEMENT	DESCRIPTIF DU LABORATOIRE	DATE DE PRELEVEMENT	NOM DE L'OPERATEUR
Enduit plaque de plâtre	Enduit plâtreux blanc + carton non séparable + peinture non séparable	25/01/2018	JULIEN Mickaël
LOCALISATION		RESULTAT	
Mur B		Amiante non détecté

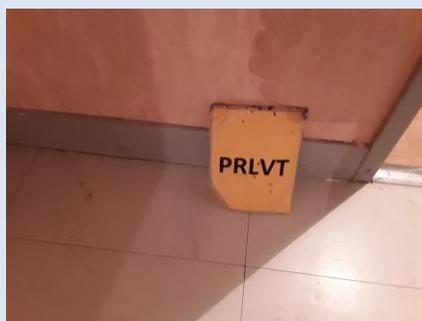
PRELEVEMENT : 92LAB0102P004			
NOM DU CLIENT	NUMERO DU DOSSIER	PIECE OU LOCAL	
OPH77	92LAB0102 25/01/2018	Salle de bains	
ELEMENT	DESCRIPTIF DU LABORATOIRE	DATE DE PRELEVEMENT	NOM DE L'OPERATEUR
Enduit plaque de plâtre	Enduit plâtreux blanc + carton non séparable + peintures multiples non séparable	25/01/2018	JULIEN Mickaël
LOCALISATION		RESULTAT	
Mur F		Amiante non détecté

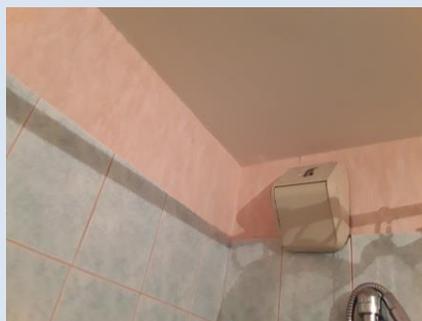
PRELEVEMENT : 92LAB0102P005			
NOM DU CLIENT	NUMERO DU DOSSIER	PIECE OU LOCAL	
OPH77	92LAB0102 25/01/2018	Salle de bains	
ELEMENT	DESCRIPTIF DU LABORATOIRE	DATE DE PRELEVEMENT	NOM DE L'OPERATEUR
Enduit béton	Enduit plâtreux blanc en vrac + peinture non séparable	25/01/2018	JULIEN Mickaël
LOCALISATION		RESULTAT	
Plafond		Amiante non détecté

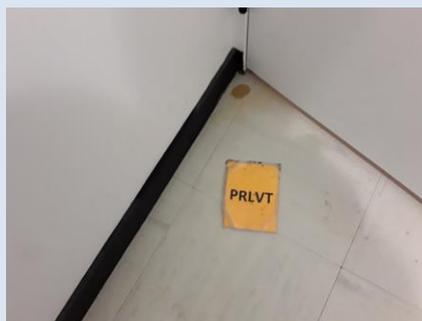
PRELEVEMENT : 92LAB0102P006			
NOM DU CLIENT	NUMERO DU DOSSIER	PIECE OU LOCAL	
OPH77	92LAB0102 25/01/2018	WC	
ELEMENT	DESCRIPTIF DU LABORATOIRE	DATE DE PRELEVEMENT	NOM DE L'OPERATEUR
Dalle de sol	Dalle dure cassante grise en vrac + colle polymère jaune non séparable + ragréage gris en vrac	25/01/2018	JULIEN Mickaël
LOCALISATION		RESULTAT	
Sol		Amiante non détecté

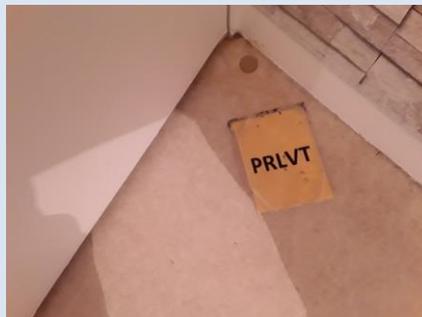
PRELEVEMENT : 92LAB0102P008			
NOM DU CLIENT	NUMERO DU DOSSIER	PIECE OU LOCAL	
OPH77	92LAB0102 25/01/2018	Cuisine	
ELEMENT	DESCRIPTIF DU LABORATOIRE	DATE DE PRELEVEMENT	NOM DE L'OPERATEUR
Revêtement souple	Dalle dure cassante grise + colle polymère jaune	25/01/2018	JULIEN Mickaël
LOCALISATION		RESULTAT	
Sol		Fr1:Amiante non détecté

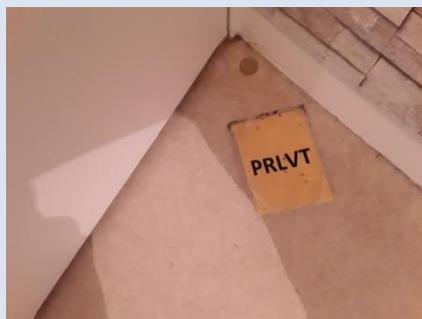
PRELEVEMENT : 92LAB0102P008			
NOM DU CLIENT	NUMERO DU DOSSIER	PIECE OU LOCAL	
OPH77	92LAB0102 25/01/2018	Cuisine	
ELEMENT	DESCRIPTIF DU LABORATOIRE	DATE DE PRELEVEMENT	NOM DE L'OPERATEUR
Revêtement souple	Revêtement souple beige + colle polymère jaune non séparable + revêtement cassant bleu + colle polymère jaune non séparable + matériau gris hétérogène	25/01/2018	JULIEN Mickaël
LOCALISATION		RESULTAT	
Sol		Fr2:Amiante non détecté

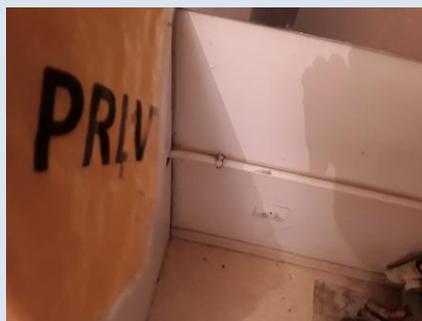
PRELEVEMENT : 92LAB0102P010			
NOM DU CLIENT	NUMERO DU DOSSIER		PIECE OU LOCAL
OPH77	92LAB0102 25/01/2018		Cuisine
ELEMENT	DESCRIPTIF DU LABORATOIRE	DATE DE PRELEVEMENT	NOM DE L'OPERATEUR
Peinture	Peinture en vrac	25/01/2018	JULIEN Mickaël
LOCALISATION		RESULTAT	
Réseaux de distribution		Amiante non détecté
