Rapport de repérage des matériaux et produits contenant de l'amiante avant réalisation de travaux dans un immeuble bâti

LGT 1
16 AVENUE DE REBAIS

77260 FERTE SOUS JOUARRE

92LAB0101 29/10/2020 - 05:49

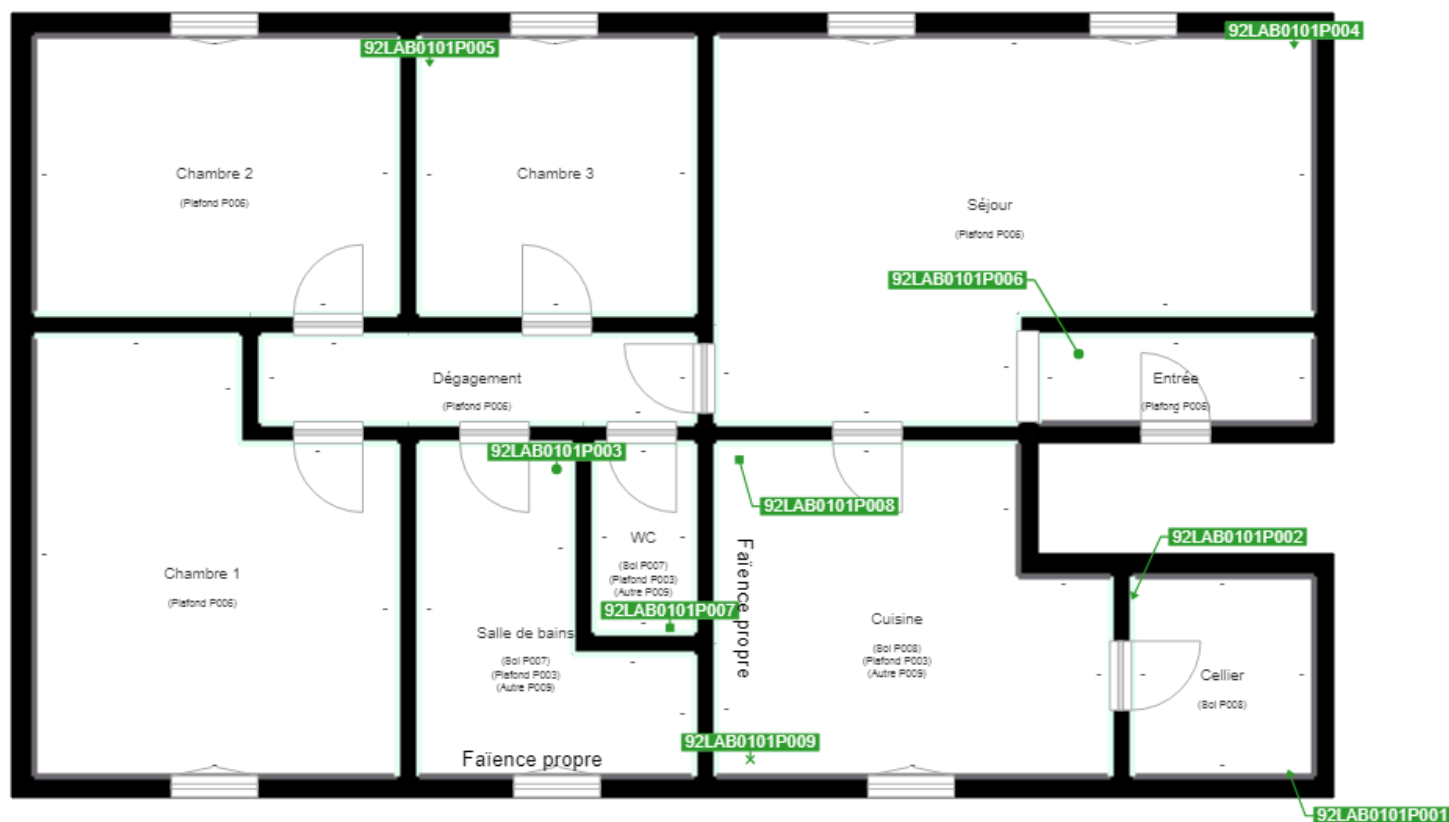
PLANCHE DE REPERAGE

Dans le cadre de la mission objet du présent rapport, il n'a pas été repéré de matériaux et produits contenant de l'amiante
