## Rapport de mission de repérage des matériaux et produits contenant de l'amiante avant réalisation de travaux

320 RUE DES CHAMPS FLEURIS

77000 VAUX LE PENIL

RAPPORT N° :	94PAA0000	Laboratoire d'Analyses :	ITGA
Repérage réalisé le :	20/12/2017	Adresse laboratoire :	3 RUE ARMAND HERPIN LACROIX - CS 46537 35065 RENNES CEDEX
Accompagnateur :		Numéro d'accréditation :	1-5967
Par :	Gaetan BEDEL	Organisme d'assurance professionnelle :	ALLIANZ
N° certificat :	CPDI3869	Adresse assurance :	Direction Opérations Entreprises 5C Esplanade Charles de Gaulle 33081 BORDEAUX CEDEX
Date d'obtention :	22/04/2016	N° de contrat d'assurance :	55897385
Organisme certificateur	I.CERT PARC EDONIA - BAT G - RUE DE LA TERRE VICTORIA - 35760 SAINT GREGOIRE	Date de validité :	31/12/2017

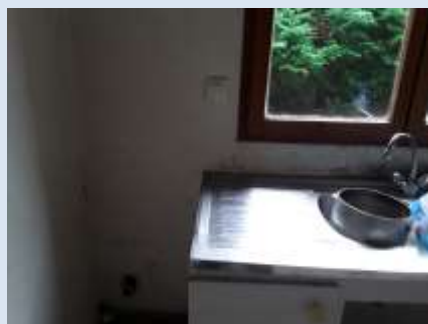
PRELEVEMENT : 94PAA0000P001			
NOM DU CLIENT	NUMERO DU DOSSIER		PIECE OU LOCAL
OPH77	94PAA0000 20/12/2017		Cuisine
ELEMENT	DESCRIPTIF DU LABORATOIRE	DATE DE PRELEVEMENT	NOM DE L'OPERATEUR
Enduit / Peinture	Enduit plâtreux blanc en vrac + peinture non séparable	20/12/2017	BEDEL Gaetan
LOCALISATION		RESULTAT	
Mur B		Amiante non détecté

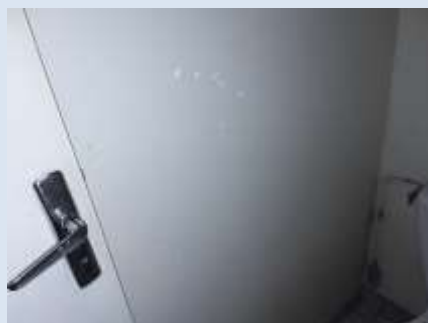
PRELEVEMENT : 94PAA0000P002			
NOM DU CLIENT	NUMERO DU DOSSIER		PIECE OU LOCAL
OPH77	94PAA0000 20/12/2017		WC
ELEMENT	DESCRIPTIF DU LABORATOIRE	DATE DE PRELEVEMENT	NOM DE L'OPERATEUR
Enduit / Peinture plaque de plâtre	Enduit plâtreux blanc en vrac + peinture non séparable	20/12/2017	BEDEL Gaetan
LOCALISATION		RESULTAT	
Mur A		Amiante non détecté

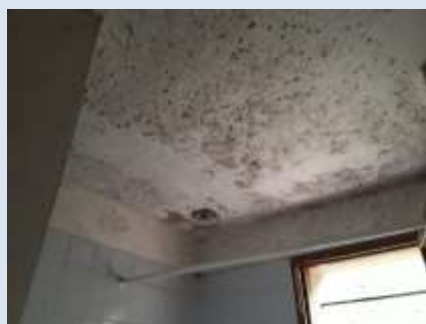
**PRELEVEMENT : 94PAA0000P003**

NOM DU CLIENT	NUMERO DU DOSSIER	PIECE OU LOCAL	
OPH77	94PAA0000 20/12/2017	Salle de bains	
ELEMENT	DESCRIPTIF DU LABORATOIRE	DATE DE PRELEVEMENT	NOM DE L'OPERATEUR
Enduit / Peinture plaque de plâtre	Enduit plâtreux blanc en vrac + peinture non séparable + carton non séparable	20/12/2017	BEDEL Gaetan
LOCALISATION		RESULTAT	
Plafonds		Amiante non détecté

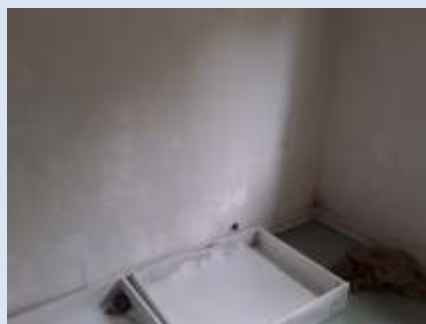
**PRELEVEMENT : 94PAA0000P004**

NOM DU CLIENT	NUMERO DU DOSSIER	PIECE OU LOCAL	
OPH77	94PAA0000 20/12/2017	Chambre 4	
ELEMENT	DESCRIPTIF DU LABORATOIRE	DATE DE PRELEVEMENT	NOM DE L'OPERATEUR
Enduit / Peinture	Enduit plâtreux blanc en vrac	20/12/2017	BEDEL Gaetan
LOCALISATION		RESULTAT	
Mur C		Amiante non détecté

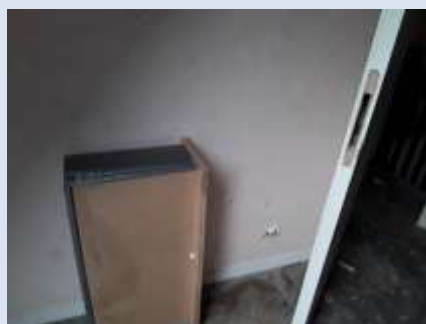
PRELEVEMENT : 94PAA0000P005			
NOM DU CLIENT	NUMERO DU DOSSIER	PIECE OU LOCAL	
OPH77	94PAA0000 20/12/2017	Chambre 1	
ELEMENT	DESCRIPTIF DU LABORATOIRE	DATE DE PRELEVEMENT	NOM DE L'OPERATEUR
Enduit / Peinture plaque de plâtre	Enduit plâtreux blanc en vrac + papier peint non séparable + carton non séparable	20/12/2017	BEDEL Gaetan
LOCALISATION		RESULTAT	
Mur D		Amiante non détecté	
EMPLACEMENT

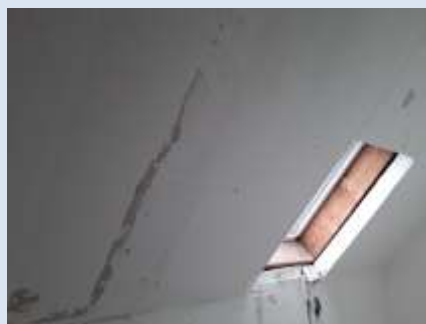
PRELEVEMENT : 94PAA0000P006			
NOM DU CLIENT	NUMERO DU DOSSIER	PIECE OU LOCAL	
OPH77	94PAA0000 20/12/2017	Cellier	
ELEMENT	DESCRIPTIF DU LABORATOIRE	DATE DE PRELEVEMENT	NOM DE L'OPERATEUR
Enduit / Peinture plaque de plâtre	Enduit plâtreux blanc en vrac	20/12/2017	BEDEL Gaetan
LOCALISATION		RESULTAT	
Plafonds		Amiante non détecté	
EMPLACEMENT

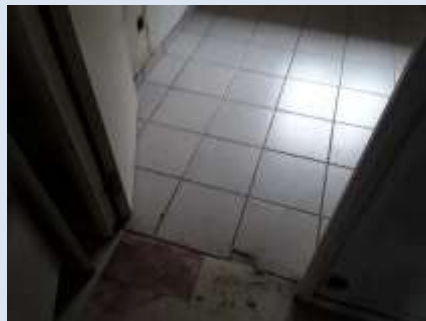
**PRELEVEMENT : 94PAA0000P007**

NOM DU CLIENT	NUMERO DU DOSSIER	PIECE OU LOCAL	
OPH77	94PAA0000 20/12/2017	Cuisine	
ELEMENT	DESCRIPTIF DU LABORATOIRE	DATE DE PRELEVEMENT	NOM DE L'OPERATEUR
Carrelage	Colle grise + carrelage	20/12/2017	BEDEL Gaetan
LOCALISATION		RESULTAT	
Sols		Amiante non détecté

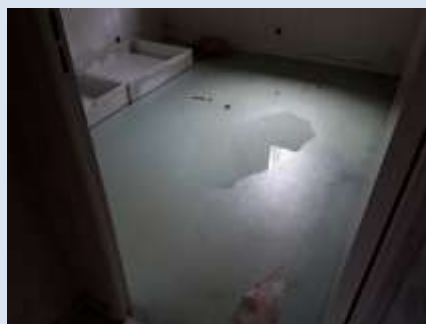
**PRELEVEMENT : 94PAA0000P008**

NOM DU CLIENT	NUMERO DU DOSSIER	PIECE OU LOCAL	
OPH77	94PAA0000 20/12/2017	Chambre 4	
ELEMENT	DESCRIPTIF DU LABORATOIRE	DATE DE PRELEVEMENT	NOM DE L'OPERATEUR
Revêtement souple	Revêtement souple vert + colle polymère jaune non séparable + ragréage rose	20/12/2017	BEDEL Gaetan
LOCALISATION		RESULTAT	
Sol		Amiante non détecté

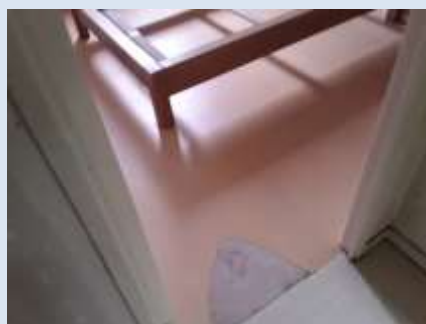
**PRELEVEMENT : 94PAA0000P009**

NOM DU CLIENT	NUMERO DU DOSSIER	PIECE OU LOCAL	
OPH77	94PAA0000 20/12/2017	Chambre 3	
ELEMENT	DESCRIPTIF DU LABORATOIRE	DATE DE PRELEVEMENT	NOM DE L'OPERATEUR
Revêtement souple	Revêtement souple beige + colle polymère jaune non séparable + ragréage rose	20/12/2017	BEDEL Gaetan
LOCALISATION		RESULTAT	
Sol		Amiante non détecté

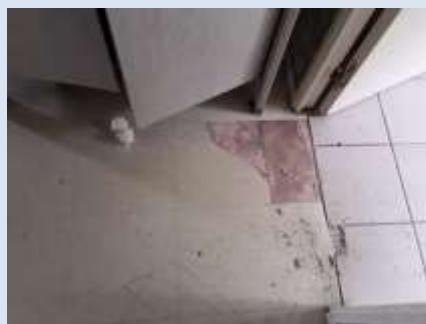
**PRELEVEMENT : 94PAA0000P010**

NOM DU CLIENT	NUMERO DU DOSSIER	PIECE OU LOCAL	
OPH77	94PAA0000 20/12/2017	Séjour	
ELEMENT	DESCRIPTIF DU LABORATOIRE	DATE DE PRELEVEMENT	NOM DE L'OPERATEUR
Dalle de sol	Revêtement souple beige + colle polymère jaune non séparable + ragréage rose	20/12/2017	BEDEL Gaetan
LOCALISATION		RESULTAT	
Sols		Amiante non détecté

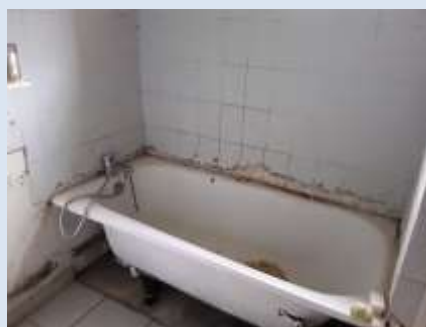
PRELEVEMENT : 94PAA0000P011

NOM DU CLIENT	NUMERO DU DOSSIER	PIECE OU LOCAL	
OPH77	94PAA0000 20/12/2017	Salle de bains	
ELEMENT	DESCRIPTIF DU LABORATOIRE	DATE DE PRELEVEMENT	NOM DE L'OPERATEUR
Faïence 1	Colle beige + couche plâtreuse blanche non séparable + carrelage	20/12/2017	BEDEL Gaetan
LOCALISATION		RESULTAT	
Mur D		Amiante non détecté

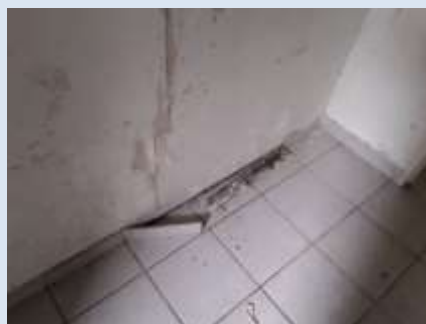
PRELEVEMENT : 94PAA0000P012

NOM DU CLIENT	NUMERO DU DOSSIER	PIECE OU LOCAL	
OPH77	94PAA0000 20/12/2017	Salle de bains	
ELEMENT	DESCRIPTIF DU LABORATOIRE	DATE DE PRELEVEMENT	NOM DE L'OPERATEUR
Plinthes	Colle grise + peinture non séparable + carrelage	20/12/2017	BEDEL Gaetan
LOCALISATION		RESULTAT	
Mur E		Amiante non détecté

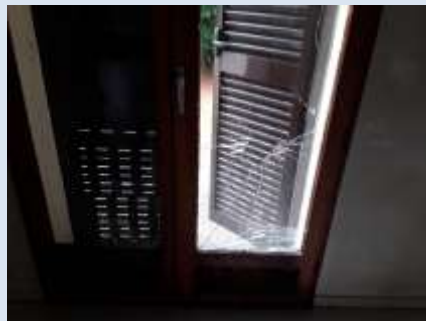
PRELEVEMENT : 94PAA0000P013			
NOM DU CLIENT	NUMERO DU DOSSIER		PIECE OU LOCAL
OPH77	94PAA0000 20/12/2017		Séjour
ELEMENT	DESCRIPTIF DU LABORATOIRE	DATE DE PRELEVEMENT	NOM DE L'OPERATEUR
Joint de parclose	Matériau souple noir	20/12/2017	BEDEL Gaetan
LOCALISATION		RESULTAT	
Porte fenêtre bois		Amiante non détecté

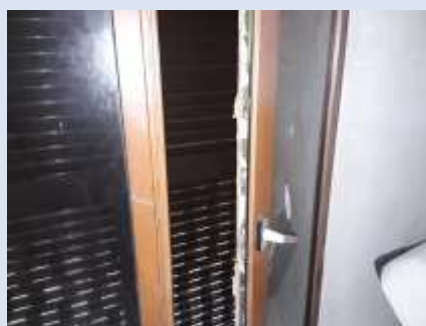
PRELEVEMENT : 94PAA0000P014			
NOM DU CLIENT	NUMERO DU DOSSIER		PIECE OU LOCAL
OPH77	94PAA0000 20/12/2017		Séjour
ELEMENT	DESCRIPTIF DU LABORATOIRE	DATE DE PRELEVEMENT	NOM DE L'OPERATEUR
Joint	Matériau souple vert et noir	20/12/2017	BEDEL Gaetan
LOCALISATION		RESULTAT	
Entre ouvrant et dormant de fenêtres Bois		Amiante non détecté
