Rapport de mission de repérage des matériaux et produits contenant de l'amiante avant réalisation de travaux

Norme NF X 46-020 V .2017

174 AV GASTON BERTIER

77120 COULOMMIERS

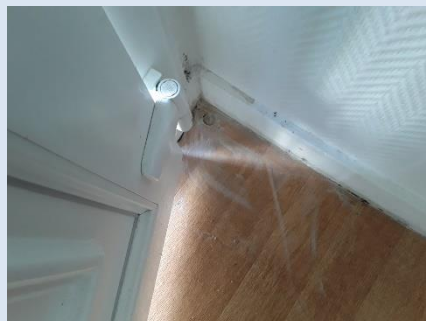
PRELEVEMENT : 96PAA0000P001			
NOM DU CLIENT	NUMERO DU DOSSIER	PIECE OU LOCAL	
OPH77	96PAA0000 29/07/2019	Entrée (Rez de chaussée)	
ELEMENT	DESCRIPTIF DU LABORATOIRE	DATE DE PRELEVEMENT	NOM DE L'OPERATEUR
Revêtement souple	Revêtement souple beige	29/07/2019	TAVARES Serge
LOCALISATION		RESULTAT	
Sol		AmianteNonDetecte

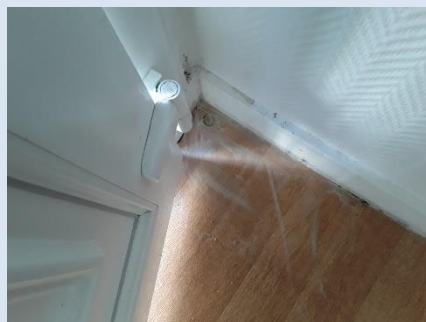
PRELEVEMENT : 96PAA0000P001			
NOM DU CLIENT	NUMERO DU DOSSIER	PIECE OU LOCAL	
OPH77	96PAA0000 29/07/2019	Entrée (Rez de chaussée)	
ELEMENT	DESCRIPTIF DU LABORATOIRE	DATE DE PRELEVEMENT	NOM DE L'OPERATEUR
Revêtement souple	Colle polymère jaune non séparable + ragréage gris + colle bitumineuse noire en faible quantité non séparable + matériau beige en vrac non séparable	29/07/2019	TAVARES Serge
LOCALISATION		RESULTAT	
Sol		AmianteNonDetecte

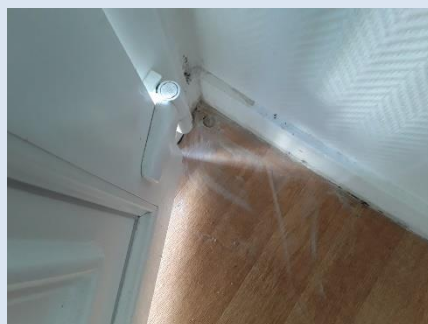
PRELEVEMENT : 96PAA0000P001			
NOM DU CLIENT	NUMERO DU DOSSIER		PIECE OU LOCAL
OPH77	96PAA0000 29/07/2019		Entrée (Rez de chaussée)
ELEMENT	DESCRIPTIF DU LABORATOIRE	DATE DE PRELEVEMENT	NOM DE L'OPERATEUR
Revêtement souple	Peinture non séparable + papier non séparable + carton non séparable + enduit plâtreux blanc en vrac	29/07/2019	TAVARES Serge
LOCALISATION		RESULTAT	
Sol		AmianteNonDetecte

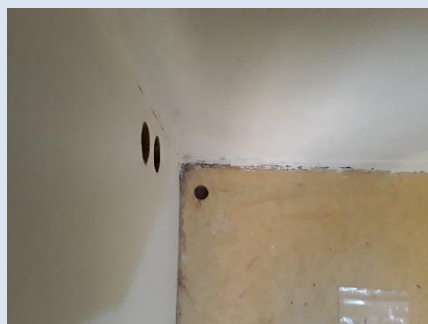
PRELEVEMENT : 96PAA0000P002			
NOM DU CLIENT	NUMERO DU DOSSIER		PIECE OU LOCAL
OPH77	96PAA0000 29/07/2019		Cuisine (Rez de chaussée)
ELEMENT	DESCRIPTIF DU LABORATOIRE	DATE DE PRELEVEMENT	NOM DE L'OPERATEUR
Revêtement souple	Revêtement souple beige	29/07/2019	TAVARES Serge
LOCALISATION		RESULTAT	
Sol		AmianteNonDetecte

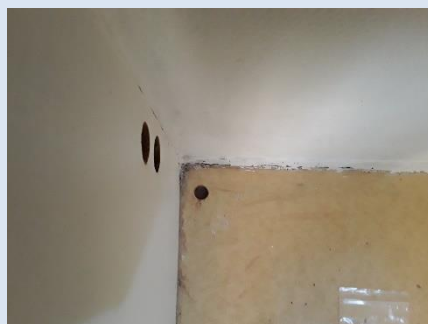
PRELEVEMENT : 96PAA0000P002			
NOM DU CLIENT	NUMERO DU DOSSIER	PIECE OU LOCAL	
OPH77	96PAA0000 29/07/2019	Cuisine (Rez de chaussée)	
ELEMENT	DESCRIPTIF DU LABORATOIRE	DATE DE PRELEVEMENT	NOM DE L'OPERATEUR
Revêtement souple	Colle polymère jaune non séparable + ragréage gris non séparable + colle grise + joint cassant gris non séparable	29/07/2019	TAVARES Serge
LOCALISATION		RESULTAT	
Sol		AmianteDetecte

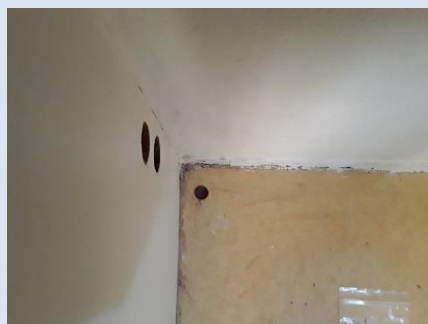
PRELEVEMENT : 96PAA0000P002			
NOM DU CLIENT	NUMERO DU DOSSIER	PIECE OU LOCAL	
OPH77	96PAA0000 29/07/2019	Cuisine (Rez de chaussée)	
ELEMENT	DESCRIPTIF DU LABORATOIRE	DATE DE PRELEVEMENT	NOM DE L'OPERATEUR
Revêtement souple	Carrelage	29/07/2019	TAVARES Serge
LOCALISATION		RESULTAT	
Sol		AmianteNonDetecte

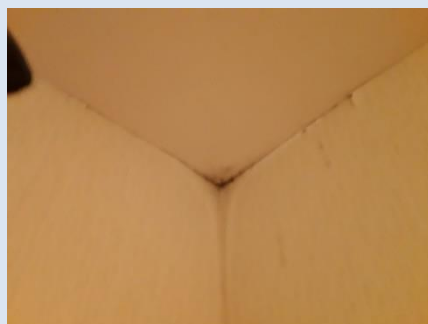
PRELEVEMENT : 96PAA0000P003			
NOM DU CLIENT	NUMERO DU DOSSIER	PIECE OU LOCAL	
OPH77	96PAA0000 29/07/2019	Chambre 2 (R+2)	
ELEMENT	DESCRIPTIF DU LABORATOIRE	DATE DE PRELEVEMENT	NOM DE L'OPERATEUR
Enduit / Peinture béton	Peinture en faible quantité non séparable + matériau plâtreux blanc en faible quantité non séparable + enduit gris en vrac hétérogène	29/07/2019	TAVARES Serge
LOCALISATION		RESULTAT	
Plafond		AmianteDetecte

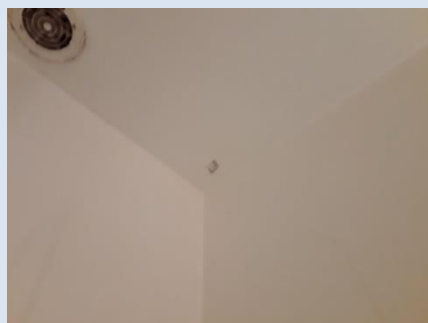
PRELEVEMENT : 96PAA0000P004			
NOM DU CLIENT	NUMERO DU DOSSIER	PIECE OU LOCAL	
OPH77	96PAA0000 29/07/2019	Salle de bains (R+2)	
ELEMENT	DESCRIPTIF DU LABORATOIRE	DATE DE PRELEVEMENT	NOM DE L'OPERATEUR
Fibre de verre	Peinture avec poussières non séparable + matériau plâtreux blanc en vrac + toile fibreuse blanche non séparable	29/07/2019	TAVARES Serge
LOCALISATION		RESULTAT	
Plafond		AmianteDetecte

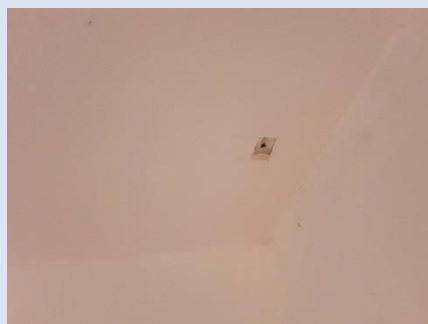
PRELEVEMENT : 96PAA0000P005			
NOM DU CLIENT	NUMERO DU DOSSIER	PIECE OU LOCAL	
OPH77	96PAA0000 29/07/2019	Chambre 3 (R+2)	
ELEMENT	DESCRIPTIF DU LABORATOIRE	DATE DE PRELEVEMENT	NOM DE L'OPERATEUR
Enduit / Peinture plaque de plâtre	Peinture non séparable + papier non séparable + enduit plâtreux blanc en vrac non séparable + toile fibreuse blanche non séparable + carton	29/07/2019	TAVARES Serge
LOCALISATION		RESULTAT	
Plafond		AmianteDetecte

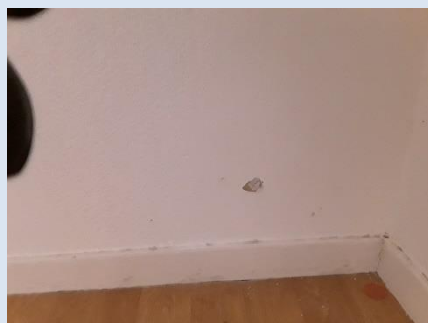
PRELEVEMENT : 96PAA0000P006			
NOM DU CLIENT	NUMERO DU DOSSIER	PIECE OU LOCAL	
OPH77	96PAA0000 29/07/2019	Chambre 3 (R+2)	
ELEMENT	DESCRIPTIF DU LABORATOIRE	DATE DE PRELEVEMENT	NOM DE L'OPERATEUR
Enduit / Peinture plaque de plâtre	Peinture non séparable + carton non séparable + papier non séparable + matériau plâtreux blanc en vrac	29/07/2019	TAVARES Serge
LOCALISATION		RESULTAT	
Mur C		AmianteNonDetecte

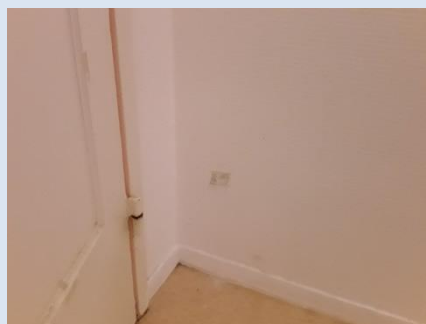
PRELEVEMENT : 96PAA0000P007			
NOM DU CLIENT	NUMERO DU DOSSIER	PIECE OU LOCAL	
OPH77	96PAA0000 29/07/2019	Salle de bains (R+2)	
ELEMENT	DESCRIPTIF DU LABORATOIRE	DATE DE PRELEVEMENT	NOM DE L'OPERATEUR
Enduit / Peinture	Peinture non séparable + papier non séparable + carton non séparable + enduit plâtreux blanc en vrac	29/07/2019	TAVARES Serge
LOCALISATION		RESULTAT	
Mur A		AmianteNonDetecte

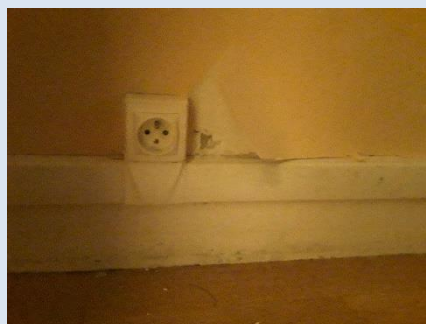
PRELEVEMENT : 96PAA0000P008			
NOM DU CLIENT	NUMERO DU DOSSIER	PIECE OU LOCAL	
OPH77	96PAA0000 29/07/2019	Chambre 2 (R+1)	
ELEMENT	DESCRIPTIF DU LABORATOIRE	DATE DE PRELEVEMENT	NOM DE L'OPERATEUR
Papier peint	Papier peint + papier non séparable + matériau plâtreux blanc en vrac hétérogène non séparable + matériau gris hétérogène non séparable	29/07/2019	TAVARES Serge
LOCALISATION		RESULTAT	
Mur A		AmianteDetecte

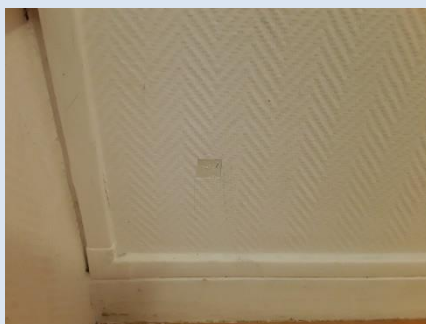
PRELEVEMENT : 96PAA0000P009			
NOM DU CLIENT	NUMERO DU DOSSIER		PIECE OU LOCAL
OPH77	96PAA0000 29/07/2019		Séjour (Rez de chaussée)
ELEMENT	DESCRIPTIF DU LABORATOIRE	DATE DE PRELEVEMENT	NOM DE L'OPERATEUR
Fibre de verre	Peinture non séparable + carton non séparable + toile fibreuse non séparable + matériau plâtreux blanc en faible quantité	29/07/2019	TAVARES Serge
LOCALISATION		RESULTAT	
Mur C		AmianteDetecte

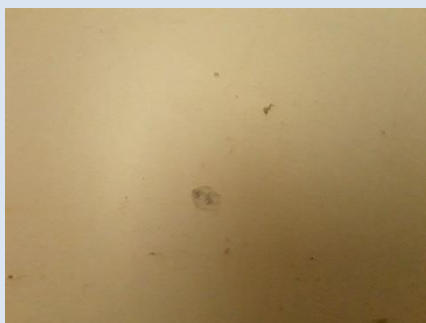
PRELEVEMENT : 96PAA0000P010			
NOM DU CLIENT	NUMERO DU DOSSIER		PIECE OU LOCAL
OPH77	96PAA0000 29/07/2019		Cuisine (Rez de chaussée)
ELEMENT	DESCRIPTIF DU LABORATOIRE	DATE DE PRELEVEMENT	NOM DE L'OPERATEUR
Enduit / Peinture béton	Peinture en vrac non séparable + enduit plâtreux beige en vrac + matériau gris en faible quantité en vrac non séparable	29/07/2019	TAVARES Serge
LOCALISATION		RESULTAT	
Mur D		AmianteDetecte
