Rapport de mission de repérage des matériaux et produits contenant de l'amiante avant
réalisation de travaux

10 RUE D'ANDROMEDE

77380 COMBS LA VILLE

RAPPORT N° :	OPH77 98PAA0000	Date d'émission du rapport :	20/07/2017
Le repérage a été réalisé le :	05/07/2017	Accompagnateur :	
Par :	Aurélien JAGER	Laboratoire d'Analyses :	ITGA
N° certificat de qualification :	CPDI4311	Adresse laboratoire :	3 RUE ARMAND HERPIN LACROIX - CS 46537 35065 RENNES CEDEX
Date d'obtention :	21/03/2017	Numéro d'accréditation :	1-5967
Le présent rapport est établi par une personne dont les compétences sont certifiées par :	I.CERT Parc Edonia - Bâtiment G - Rue de la Terre Victoria - 35760 SAINT-GREGOIRE	Organisme d'assurance professionnelle :	ALLIANZ
		Adresse assurance :	Direction Opérations Entreprises 5C Esplanade Charles de Gaulle 33081 BORDEAUX CEDEX
		N° de contrat d'assurance :	55897385
		Date de validité :	31/12/2017

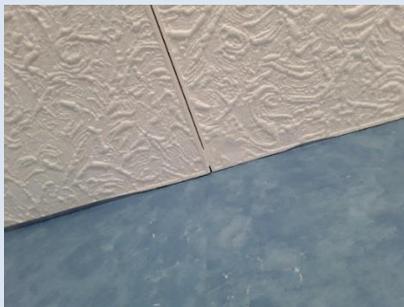
PRELEVEMENT : 98PAA0000P002		
NOM DU CLIENT	NUMERO DU DOSSIER	PIECE OU LOCAL
OPH77	98PAA0000 05/07/2017	Chambre 2
MATERIAU	DATE DE PRELEVEMENT	NOM DE L'OPERATEUR
Polystyrène non séparable + matériau beige en vrac non séparable	05/07/2017	JAGER Aurélien
LOCALISATION	RESULTAT	
Plafond	Amiante non détecté

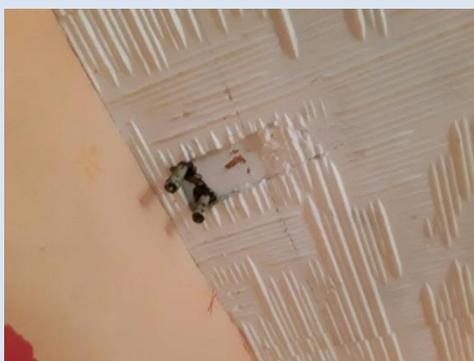
PRELEVEMENT : 98PAA0000P003		
NOM DU CLIENT	NUMERO DU DOSSIER	PIECE OU LOCAL
OPH77	98PAA0000 05/07/2017	Chambre 3
MATERIAU	DATE DE PRELEVEMENT	NOM DE L'OPERATEUR
Polystyrène non séparable + peinture en faible quantité avec poussières non séparable	05/07/2017	JAGER Aurélien
LOCALISATION	RESULTAT	
Plafond	Amiante non détecté

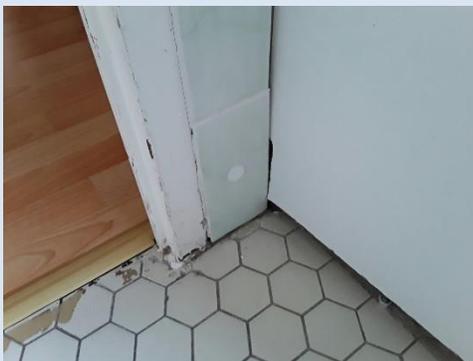
PRELEVEMENT : 98PAA0000P004		
NOM DU CLIENT	NUMERO DU DOSSIER	PIECE OU LOCAL
OPH77	98PAA0000 05/07/2017	Salle de bains
MATERIAU	DATE DE PRELEVEMENT	NOM DE L'OPERATEUR
Colle beige + carrelage	05/07/2017	JAGER Aurélien
LOCALISATION		RESULTAT
Mur D		Amiante non détecté

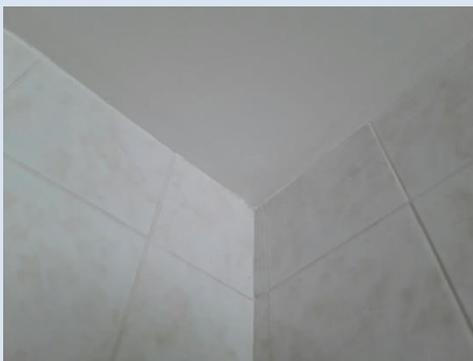
PRELEVEMENT : 98PAA0000P005		
NOM DU CLIENT	NUMERO DU DOSSIER	PIECE OU LOCAL
OPH77	98PAA0000 05/07/2017	Cuisine
MATERIAU	DATE DE PRELEVEMENT	NOM DE L'OPERATEUR
Enduit plâtreux blanc en vrac + peinture non séparable + carton en faible quantité non séparable	05/07/2017	JAGER Aurélien
LOCALISATION		RESULTAT
Plafond		Amiante non détecté

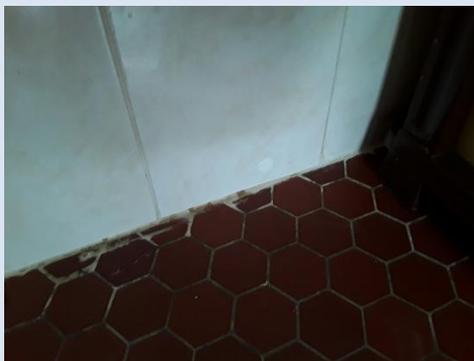
PRELEVEMENT : 98PAA0000P006		
NOM DU CLIENT	NUMERO DU DOSSIER	PIECE OU LOCAL
OPH77	98PAA0000 05/07/2017	Cuisine
MATERIAU	DATE DE PRELEVEMENT	NOM DE L'OPERATEUR
Colle blanche en vrac + carrelage	05/07/2017	JAGER Aurélien
LOCALISATION	RESULTAT	
Mur D	Amiante non détecté

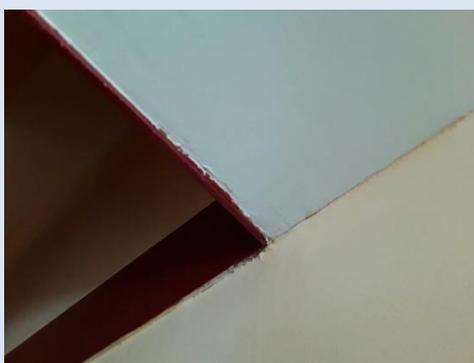
PRELEVEMENT : 98PAA0000P007		
NOM DU CLIENT	NUMERO DU DOSSIER	PIECE OU LOCAL
OPH77	98PAA0000 05/07/2017	Palier 1
MATERIAU	DATE DE PRELEVEMENT	NOM DE L'OPERATEUR
Enduit plâtreux blanc en vrac + peinture non séparable	05/07/2017	JAGER Aurélien
LOCALISATION	RESULTAT	
Plafond	Amiante non détecté

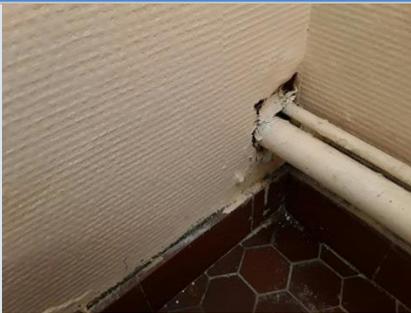
PRELEVEMENT : 98PAA0000P008		
NOM DU CLIENT	NUMERO DU DOSSIER	PIECE OU LOCAL
OPH77	98PAA0000 05/07/2017	Salle d'eau
MATERIAU	DATE DE PRELEVEMENT	NOM DE L'OPERATEUR
Enduit plâtreux blanc + peinture non séparable + toile fibreuse non séparable + carton non séparable	05/07/2017	JAGER Aurélien
LOCALISATION		RESULTAT
Mur A		Amiante non détecté
EMPLACEMENT

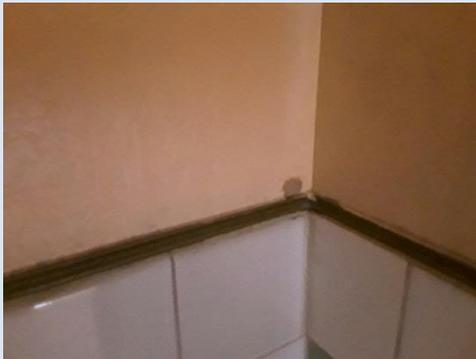
PRELEVEMENT : 98PAA0000P009		
NOM DU CLIENT	NUMERO DU DOSSIER	PIECE OU LOCAL
OPH77	98PAA0000 05/07/2017	WC
MATERIAU	DATE DE PRELEVEMENT	NOM DE L'OPERATEUR
Enduit plâtreux blanc en vrac + peinture non séparable + carton non séparable + papier non séparable	05/07/2017	JAGER Aurélien
LOCALISATION		RESULTAT
Mur B		Amiante non détecté
EMPLACEMENT

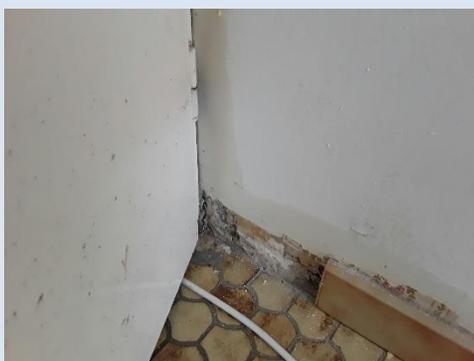
PRELEVEMENT : 98PAA0000P010		
NOM DU CLIENT	NUMERO DU DOSSIER	PIECE OU LOCAL
OPH77	98PAA0000 05/07/2017	Débarras
MATERIAU	DATE DE PRELEVEMENT	NOM DE L'OPERATEUR
Enduit plâtreux blanc en vrac + peinture non séparable + carton non séparable	05/07/2017	JAGER Aurélien
LOCALISATION	RESULTAT	
Mur A	Amiante non détecté

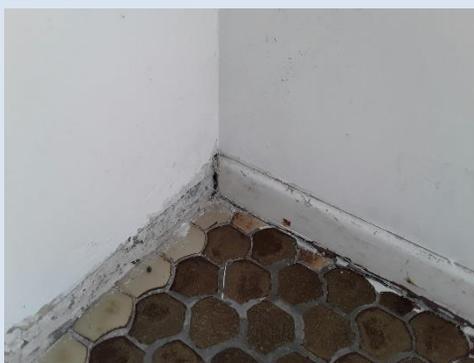
PRELEVEMENT : 98PAA0000P011		
NOM DU CLIENT	NUMERO DU DOSSIER	PIECE OU LOCAL
OPH77	98PAA0000 05/07/2017	Débarras
MATERIAU	DATE DE PRELEVEMENT	NOM DE L'OPERATEUR
Enduit plâtreux blanc en vrac + matériau gris en faible quantité non séparable	05/07/2017	JAGER Aurélien
LOCALISATION	RESULTAT	
Mur B	Amiante non détecté

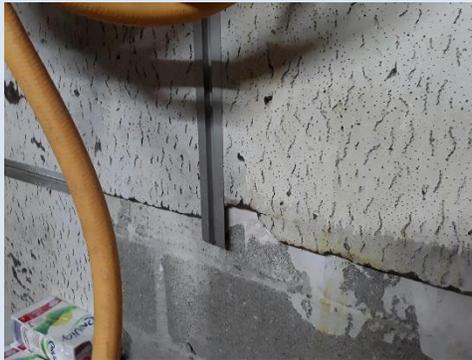
PRELEVEMENT : 98PAA0000P012		
NOM DU CLIENT	NUMERO DU DOSSIER	PIECE OU LOCAL
OPH77	98PAA0000 05/07/2017	Garages
MATERIAU	DATE DE PRELEVEMENT	NOM DE L'OPERATEUR
Matériau fibreux gris en vrac avec poussières non séparable + peinture non séparable + couche plâtreuse en vrac non séparable	05/07/2017	JAGER Aurélien
LOCALISATION	RESULTAT	
Mur D	Amiante non détecté	
EMPLACEMENT
