Rapport de mission de repérage des matériaux et produits contenant de l'amiante avant réalisation de travaux

29 RUE ROSA BONHEUR

77000 ROCHETTE

RAPPORT N° :	9LAA0202	Laboratoire d'Analyses :	ITGA
Repérage réalisé le :	03/10/2018	Adresse laboratoire :	3 RUE ARMAND HERPIN LACROIX - CS 46537 35065 RENNES CEDEX
Accompagnateur :		Numéro d'accréditation :	1-5967
Par :	Gaetan BEDEL	Organisme d'assurance professionnelle :	AXA France
N° certificat :	CPDI3869	Adresse assurance :	313 Terrasses de l'Arche 92727 NANTERRE CEDEX
Date d'obtention :	22/04/2016	N° de contrat d'assurance :	10063271004
Organisme certificateur	I.CERT PARC EDONIA - BAT G - RUE DE LA TERRE VICTORIA - 35760 SAINT GREGOIRE	Date de validité :	31/12/2018

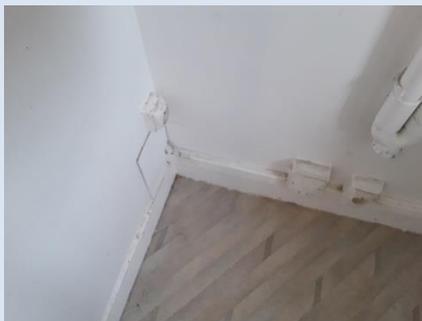
PRELEVEMENT : 9LAA0202P001			
NOM DU CLIENT	NUMERO DU DOSSIER		PIECE OU LOCAL
OPH77	9LAA0202 03/10/2018		Cuisine
ELEMENT	DESCRIPTIF DU LABORATOIRE	DATE DE PRELEVEMENT	NOM DE L'OPERATEUR
Enduit / Peinture béton	Enduit plâtreux blanc en vrac non séparable + peinture non séparable	03/10/2018	BEDEL Gaetan
LOCALISATION		RESULTAT	
Mur A		Amiante non détecté

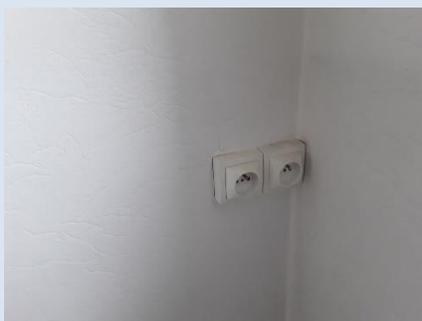
PRELEVEMENT : 9LAA0202P002			
NOM DU CLIENT	NUMERO DU DOSSIER		PIECE OU LOCAL
OPH77	9LAA0202 03/10/2018		Salle de bains
ELEMENT	DESCRIPTIF DU LABORATOIRE	DATE DE PRELEVEMENT	NOM DE L'OPERATEUR
Enduit / Peinture	Enduit plâtreux blanc en faible quantité en vrac non séparable + peinture en faible quantité non séparable + papier en faible quantité non séparable	03/10/2018	BEDEL Gaetan
LOCALISATION		RESULTAT	
Mur B		Amiante non détecté

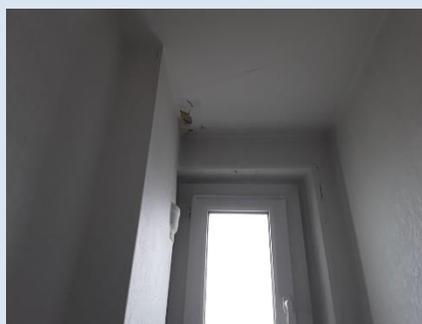
PRELEVEMENT : 9LAA0202P003			
NOM DU CLIENT	NUMERO DU DOSSIER	PIECE OU LOCAL	
OPH77	9LAA0202 03/10/2018	WC	
ELEMENT	DESCRIPTIF DU LABORATOIRE	DATE DE PRELEVEMENT	NOM DE L'OPERATEUR
Enduit / Peinture plaque de plâtre	Enduit plâtreux beige en vrac + peinture non séparable	03/10/2018	BEDEL Gaetan
LOCALISATION		RESULTAT	
Plafond		Amiante non détecté

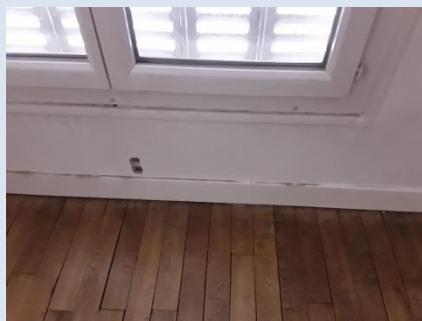
PRELEVEMENT : 9LAA0202P004			
NOM DU CLIENT	NUMERO DU DOSSIER	PIECE OU LOCAL	
OPH77	9LAA0202 03/10/2018	Chambre 1	
ELEMENT	DESCRIPTIF DU LABORATOIRE	DATE DE PRELEVEMENT	NOM DE L'OPERATEUR
Enduit / Peinture béton	Enduit plâtreux blanc en faible quantité en vrac non séparable + peinture en faible quantité non séparable	03/10/2018	BEDEL Gaetan
LOCALISATION		RESULTAT	
Mur A		Amiante non détecté

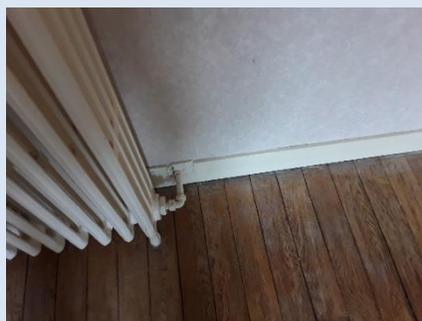
PRELEVEMENT : 9LAA0202P005			
NOM DU CLIENT	NUMERO DU DOSSIER		PIECE OU LOCAL
OPH77	9LAA0202 03/10/2018		Chambre 2
ELEMENT	DESCRIPTIF DU LABORATOIRE	DATE DE PRELEVEMENT	NOM DE L'OPERATEUR
Enduit / Peinture	Enduit plâtreux blanc en faible quantité en vrac non séparable + peinture en faible quantité non séparable	03/10/2018	BEDEL Gaetan
LOCALISATION		RESULTAT	
Mur A		Amiante non détecté

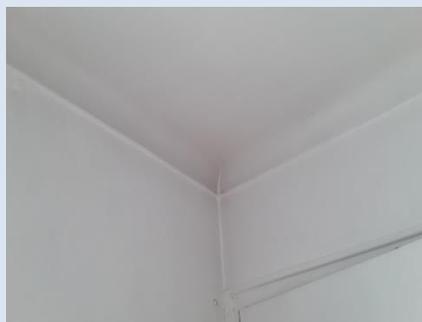
PRELEVEMENT : 9LAA0202P006			
NOM DU CLIENT	NUMERO DU DOSSIER		PIECE OU LOCAL
OPH77	9LAA0202 03/10/2018		Chambre 3
ELEMENT	DESCRIPTIF DU LABORATOIRE	DATE DE PRELEVEMENT	NOM DE L'OPERATEUR
Enduit / Peinture plaque de plâtre	Enduit plâtreux blanc en faible quantité non séparable + peinture en faible quantité non séparable	03/10/2018	BEDEL Gaetan
LOCALISATION		RESULTAT	
Plafond		Amiante non détecté

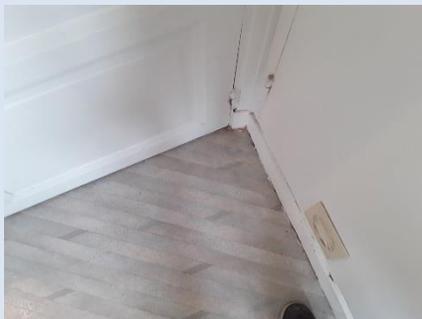
PRELEVEMENT : 9LAA0202P007			
NOM DU CLIENT	NUMERO DU DOSSIER	PIECE OU LOCAL	
OPH77	9LAA0202 03/10/2018	Cuisine	
ELEMENT	DESCRIPTIF DU LABORATOIRE	DATE DE PRELEVEMENT	NOM DE L'OPERATEUR
Revêtement souple	Revêtement souple gris + colle polymère jaune	03/10/2018	BEDEL Gaetan
LOCALISATION		RESULTAT	
Sol		Amiante non détecté
