Rapport de mission de repérage des matériaux et produits contenant de l'amiante avant réalisation de travaux

31 RUE ROSA BONHEUR

MODULE 9LAB0102
77000 LA ROCHETTE

RAPPORT N° :	9LAB0102	Laboratoire d'Analyses :	ITGA
Repérage réalisé le :	05/03/2019	Adresse laboratoire :	3 RUE ARMAND HERPIN LACROIX - CS 46537 35065 RENNES CEDEX
Accompagnateur :		Numéro d'accréditation :	1-5967
Par :	Mostefa BENAOUA	Organisme d'assurance professionnelle :	AXA France
N° certificat :	CPDI 3541	Adresse assurance :	313 Terrasses de l'Arche 92727 NANTERRE CEDEX
Date d'obtention :	27/12/2017	N° de contrat d'assurance :	10158549604
Organisme certificateur	I.CERT PARC EDONIA - BAT G - RUE DE LA TERRE VICTORIA - 35760 SAINT GREGOIRE	Date de validité :	31/12/2019

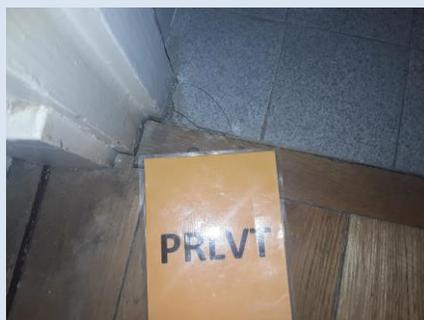
PRELEVEMENT : 9LAB0102P001			
NOM DU CLIENT	NUMERO DU DOSSIER		PIECE OU LOCAL
OPH77	9LAB0102 05/03/2019		WC (RC)
ELEMENT	DESCRIPTIF DU LABORATOIRE	DATE DE PRELEVEMENT	NOM DE L'OPERATEUR
Colle	Colle grise	05/03/2019	BENAOUDA Mostefa
LOCALISATION		RESULTAT	
Sol		Fr1:Amiante non détecté

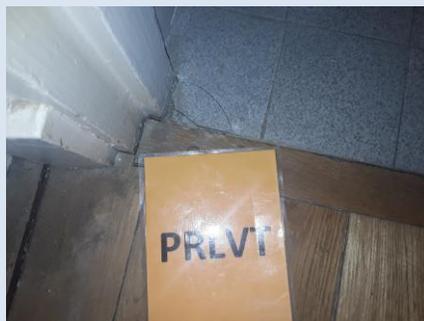
PRELEVEMENT : 9LAB0102P001			
NOM DU CLIENT	NUMERO DU DOSSIER		PIECE OU LOCAL
OPH77	9LAB0102 05/03/2019		WC (RC)
ELEMENT	DESCRIPTIF DU LABORATOIRE	DATE DE PRELEVEMENT	NOM DE L'OPERATEUR
Colle	Carrelage	05/03/2019	BENAOUDA Mostefa
LOCALISATION		RESULTAT	
Sol		Fr2:Amiante non détecté

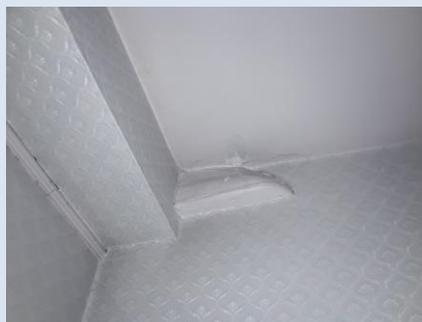
PRELEVEMENT : 9LAB0102P002			
NOM DU CLIENT	NUMERO DU DOSSIER	PIECE OU LOCAL	
OPH77	9LAB0102 05/03/2019	Salle de bains (RC)	
ELEMENT	DESCRIPTIF DU LABORATOIRE	DATE DE PRELEVEMENT	NOM DE L'OPERATEUR
Enduit / Peinture	Enduit plâtreux blanc en vrac + peintures multiples non séparable	05/03/2019	BENAOUDA Mostefa
LOCALISATION		RESULTAT	
Plafond		Amiante non détecté

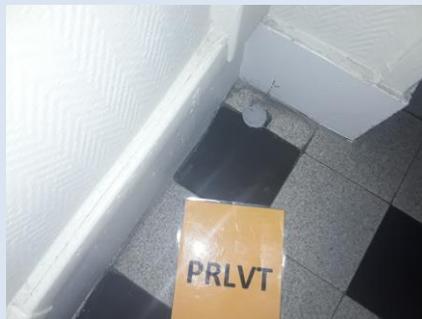
PRELEVEMENT : 9LAB0102P004			
NOM DU CLIENT	NUMERO DU DOSSIER	PIECE OU LOCAL	
OPH77	9LAB0102 05/03/2019	Séjour (RC)	
ELEMENT	DESCRIPTIF DU LABORATOIRE	DATE DE PRELEVEMENT	NOM DE L'OPERATEUR
Colle	Joint cassant gris avec poussières	05/03/2019	BENAOUDA Mostefa
LOCALISATION		RESULTAT	
Sols		Fr1:Amiante non détecté

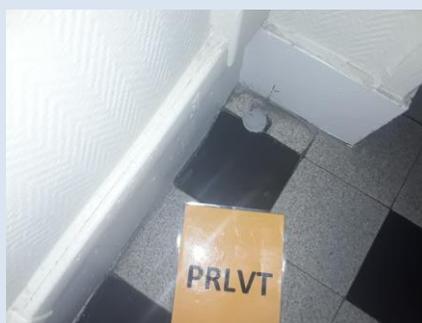
PRELEVEMENT : 9LAB0102P004			
NOM DU CLIENT	NUMERO DU DOSSIER	PIECE OU LOCAL	
OPH77	9LAB0102 05/03/2019	Séjour (RC)	
ELEMENT	DESCRIPTIF DU LABORATOIRE	DATE DE PRELEVEMENT	NOM DE L'OPERATEUR
Colle	Carrelage	05/03/2019	BENAOUDA Mostefa
LOCALISATION		RESULTAT	
Sols		Fr2:Amiante non détecté

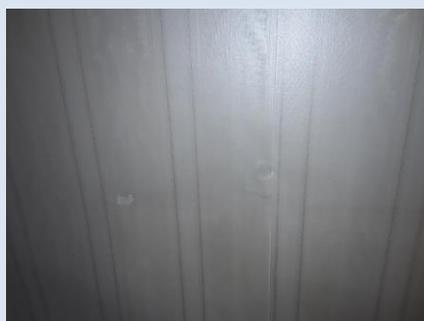
PRELEVEMENT : 9LAB0102P005			
NOM DU CLIENT	NUMERO DU DOSSIER		PIECE OU LOCAL
OPH77	9LAB0102 05/03/2019		Entrée et Séjour (RC)
ELEMENT	DESCRIPTIF DU LABORATOIRE	DATE DE PRELEVEMENT	NOM DE L'OPERATEUR
Enduit / Peinture	Enduit plâtreux blanc en vrac + peinture non séparable	05/03/2019	BENAOUDA Mostefa
LOCALISATION		RESULTAT	
Mur B		Amiante non détecté

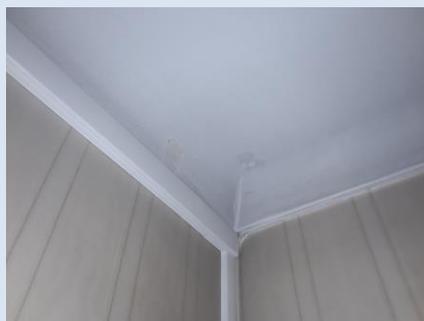
PRELEVEMENT : 9LAB0102P006			
NOM DU CLIENT	NUMERO DU DOSSIER		PIECE OU LOCAL
OPH77	9LAB0102 05/03/2019		Entrée et Séjour (RC)
ELEMENT	DESCRIPTIF DU LABORATOIRE	DATE DE PRELEVEMENT	NOM DE L'OPERATEUR
Enduit / Peinture	Enduit plâtreux blanc en vrac + peinture non séparable + papier non séparable	05/03/2019	BENAOUDA Mostefa
LOCALISATION		RESULTAT	
Plafond		Amiante non détecté

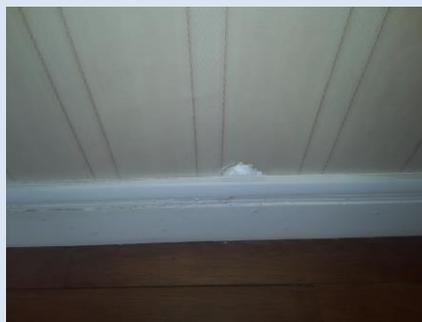
PRELEVEMENT : 9LAB0102P007			
NOM DU CLIENT	NUMERO DU DOSSIER		PIECE OU LOCAL
OPH77	9LAB0102 05/03/2019		Entrée et Séjour (RC)
ELEMENT	DESCRIPTIF DU LABORATOIRE	DATE DE PRELEVEMENT	NOM DE L'OPERATEUR
Enduit / Peinture béton	Enduit plâtreux blanc en vrac + papier non séparable	05/03/2019	BENAOUDA Mostefa
LOCALISATION		RESULTAT	
Mur E		Amiante non détecté

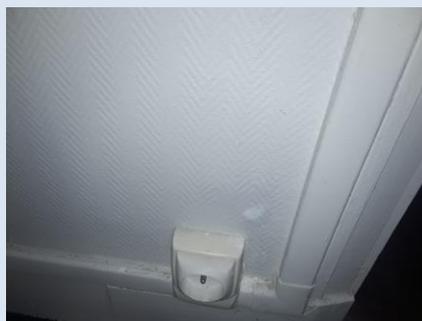
PRELEVEMENT : 9LAB0102P008			
NOM DU CLIENT	NUMERO DU DOSSIER		PIECE OU LOCAL
OPH77	9LAB0102 05/03/2019		Cuisine (RC)
ELEMENT	DESCRIPTIF DU LABORATOIRE	DATE DE PRELEVEMENT	NOM DE L'OPERATEUR
Enduit / Peinture	Enduit plâtreux blanc en vrac + peinture non séparable	05/03/2019	BENAOUDA Mostefa
LOCALISATION		RESULTAT	
Mur F		Amiante non détecté

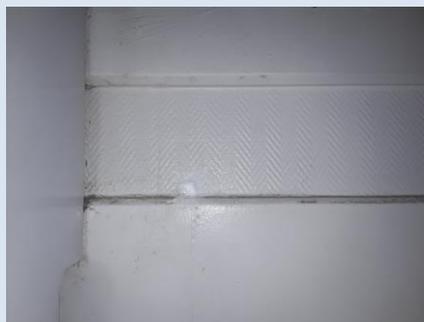
PRELEVEMENT : 9LAB0102P009			
NOM DU CLIENT	NUMERO DU DOSSIER		PIECE OU LOCAL
OPH77	9LAB0102 05/03/2019		Cuisine (RC)
ELEMENT	DESCRIPTIF DU LABORATOIRE	DATE DE PRELEVEMENT	NOM DE L'OPERATEUR
Enduit / Peinture béton	Enduit plâtreux blanc en vrac + peintures multiples avec couche en toile non séparable	05/03/2019	BENAOUDA Mostefa
LOCALISATION		RESULTAT	
Mur C		Amiante non détecté
