Rapport de mission de repérage des matériaux et produits contenant de l'amiante avant réalisation de travaux

39 RUE ROSA BONHEUR

77000 LA ROCLETTE

RAPPORT N° :	9LAF0301	Laboratoire d'Analyses :	ITGA
Repérage réalisé le :	18/07/2018	Adresse laboratoire :	3 RUE ARMAND HERPIN LACROIX - CS 46537 35065 RENNES CEDEX
Accompagnateur :		Numéro d'accréditation :	1-5967
Par :	Gaetan BEDEL	Organisme d'assurance professionnelle :	AXA France
N° certificat :	CPDI3869	Adresse assurance :	313 Terrasses de l'Arche 92727 NANTERRE CEDEX
Date d'obtention :	22/04/2016	N° de contrat d'assurance :	10063271004
Organisme certificateur	I.CERT PARC EDONIA - BAT G - RUE DE LA TERRE VICTORIA - 35760 SAINT GREGOIRE	Date de validité :	31/12/2018

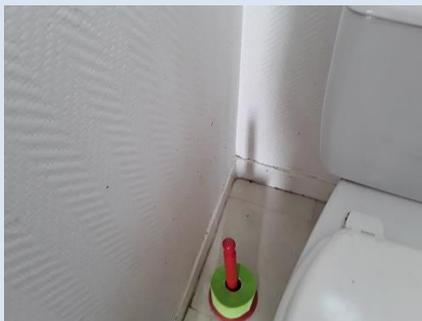
PRELEVEMENT : 9LAF0301P001			
NOM DU CLIENT	NUMERO DU DOSSIER		PIECE OU LOCAL
OPH77	9LAF0301 18/07/2018		WC
ELEMENT	DESCRIPTIF DU LABORATOIRE	DATE DE PRELEVEMENT	NOM DE L'OPERATEUR
Enduit / Peinture béton	Enduit plâtreux blanc en vrac + peinture non séparable	18/07/2018	BEDEL Gaetan
LOCALISATION		RESULTAT	
Mur B		Amiante non détecté

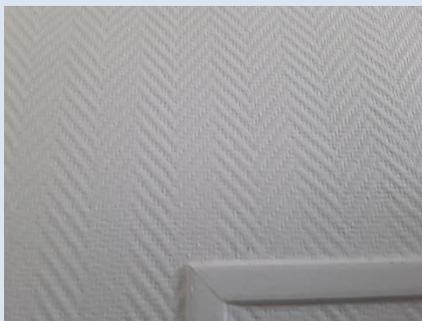
PRELEVEMENT : 9LAF0301P002			
NOM DU CLIENT	NUMERO DU DOSSIER		PIECE OU LOCAL
OPH77	9LAF0301 18/07/2018		WC
ELEMENT	DESCRIPTIF DU LABORATOIRE	DATE DE PRELEVEMENT	NOM DE L'OPERATEUR
Enduit / Peinture	Enduit plâtreux blanc en vrac + peinture non séparable	18/07/2018	BEDEL Gaetan
LOCALISATION		RESULTAT	
Mur A		Amiante non détecté

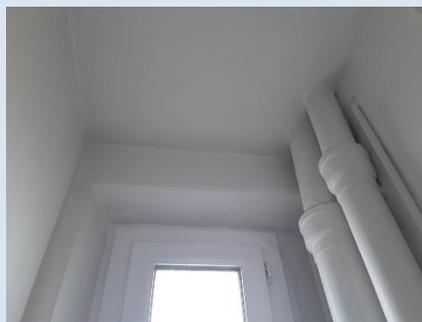
PRELEVEMENT : 9LAF0301P003			
NOM DU CLIENT	NUMERO DU DOSSIER	PIECE OU LOCAL	
OPH77	9LAF0301 18/07/2018	WC	
ELEMENT	DESCRIPTIF DU LABORATOIRE	DATE DE PRELEVEMENT	NOM DE L'OPERATEUR
Enduit / Peinture béton	Enduit plâtreux blanc en vrac + peinture non séparable	18/07/2018	BEDEL Gaetan
LOCALISATION		RESULTAT	
Plafond		Amiante non détecté

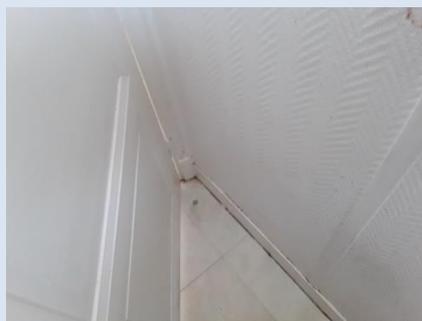
PRELEVEMENT : 9LAF0301P004			
NOM DU CLIENT	NUMERO DU DOSSIER	PIECE OU LOCAL	
OPH77	9LAF0301 18/07/2018	WC	
ELEMENT	DESCRIPTIF DU LABORATOIRE	DATE DE PRELEVEMENT	NOM DE L'OPERATEUR
Dalle de sol	Revêtement souple beige + colle polymère jaune avec poussières non séparable + ragréage gris	18/07/2018	BEDEL Gaetan
LOCALISATION		RESULTAT	
Sol		Amiante non détecté
