Rapport de Repérage des matériaux et produits contenant de l'amiante avant réalisation de travaux dans un immeuble bâti

Numéro de dossier : MA2212185624
Rapport édité le : 09/01/2023

37 Rue Rosa Bonheur (9LAE0201)
77000 La Rochette

Lot numéro 9LAE0201,

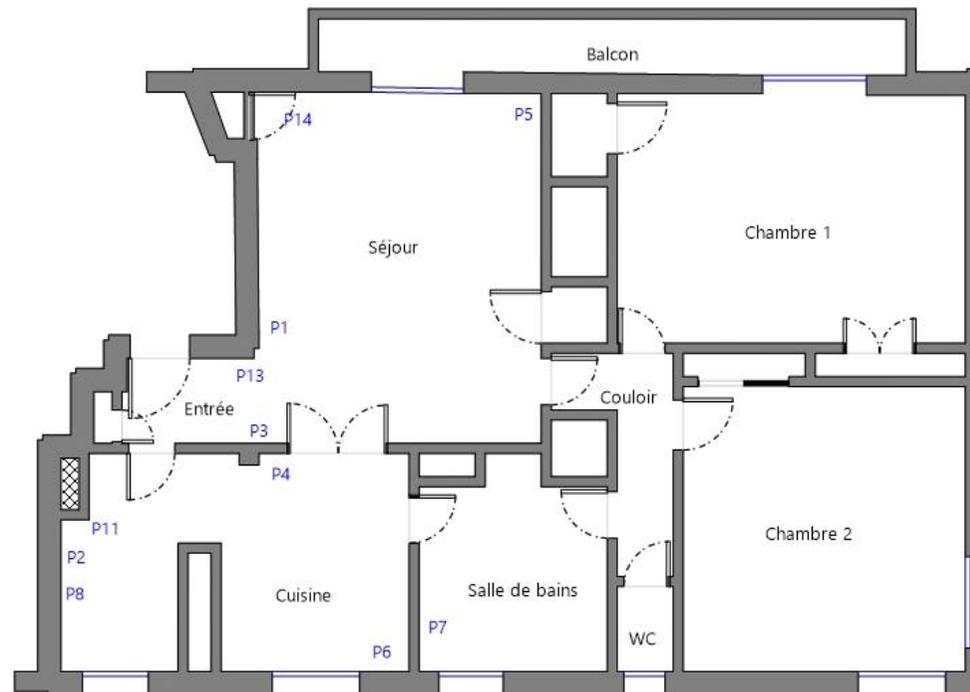
ZPSO	Niveau	Localisation	Zone	Description du prélèvement réalisé	Surface indicative
Néant		-	-	-
