**Dossier établi pour le compte de :** OPH77

**Adresse:** 10 Avenue Charles Péguy - BP 114  
77002\_MELUN CEDEX

**N° de dossier :** 2014-05-028 LD SIEGE SOCIAL DAT OPH77\_DTA

**FICHE RECAPITULATIVE DU DOSSIER TECHNIQUE AMIANTE**

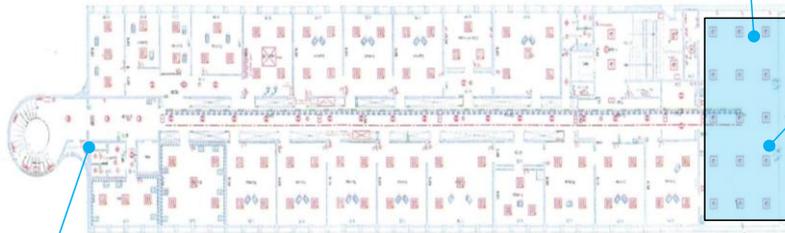
3ème étage

**ECH-N°8**  
Salle assemblée/Planchers  
**Dalles de sol 30x30 beige avec colle jaune**  
(photo n° 22)

**ECH-N°9**  
Salle assemblée/Planchers  
**Dalles de sol 30x30 marron avec colle jaune**  
(photo n° 22)

**ECH-N°6**  
Gaine technique  
**Planchers/ Béton gris**  
(photo n° 15)

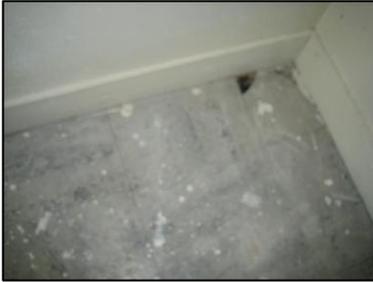
Photo N° 10 ECH-N°2  
REVETEMENT DE SOL --Archives  
Planchers Dalles de sol grise 30x30  
avec colle noire

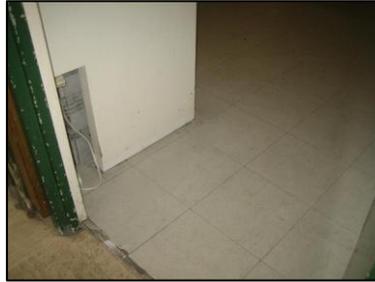
Planchers	Revêtement de sol Dalles de sol blanche 30x30 avec colle noire	--Local courrier	11	OUI ECH-N°3	14H00 8704-003	OUI	EP	Evaluation périodique	Résultat d'analyse de matériau ou produit
Planchers	Revêtement de sol Dalles de sol 30x30 beige avec colle jaune	--Salle assemblée	22	OUI ECH-N°8	14H00 8704-008	NON			Résultat d'analyse de matériau ou produit
Planchers	Revêtement de sol Dalles de sol 30x30 marron avec colle jaune	--Salle assemblée	22	OUI ECH-N°9	14H00 8704-009	NON			Résultat d'analyse de matériau ou produit
Planchers	Revêtement de sol Dalles de sol noire 30x30 avec colle jaune	--Réserves 1+ 2	24	OUI ECH-N°10	14H00 8704-010	NON			Résultat d'analyse de matériau ou produit
Planchers	Revêtement de sol Dalles de sol grise 30x30 avec colle jaune	--Bureaux	25	OUI ECH-N°11	14H00 8704-011	NON			Résultat d'analyse de matériau ou produit
Planchers	Revêtement de sol Dalles de sol jaune 30x30 avec colle jaune	--Salle photocopieur		OUI ECH-N°12	14H00 8704-012	OUI	EP	Evaluation périodique	Résultat d'analyse de matériau ou produit

Photo N° 11 ECH-N°3  
REVETEMENT DE SOL --Local  
courrier Planchers Dalles de sol  
blanche 30x30 avec colle noire

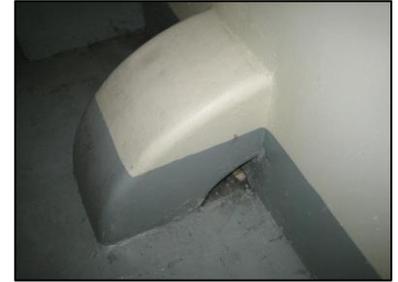
Photo N° 13 ECH-N°4 AMIANTE  
CIMENT --Couloir (sous-sol) Gains  
& coffres horizontaux Ventilation  
basse (Fibres-ciment)

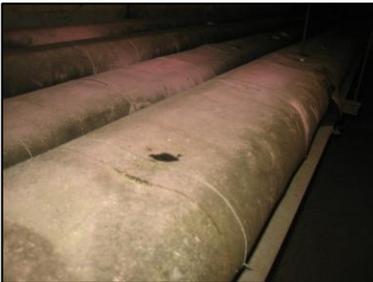
Photo N° 14 ECH-N°5  
CALORIFUGEAGE --Vide sanitaire  
Conduits de fluide Papier goudronné  
noir

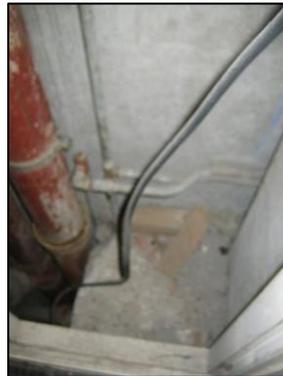
Photo N° 15 ECH-N°6 --Gaine  
technique (étages) Planchers Béton  
gris

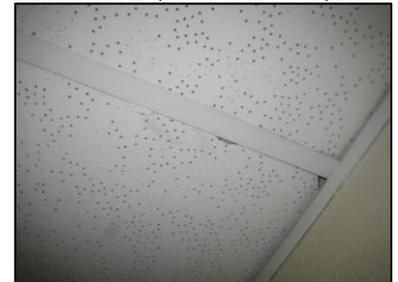
Photo N° 18 ECH-N°7 FAUX  
PLAFOND --Plenum faux plafond  
(bureaux+ couloir + snitaires) Faux  
plafond Dalle 60x60

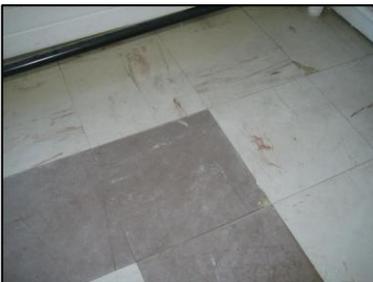
Photo N° 22 ECH-N°8  
REVETEMENT DE SOL --Salle  
assemblée Planchers Dalles de sol  
30x30 beige avec colle jaune

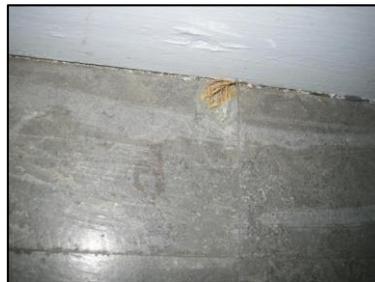
Photo N° 24 ECH-N°10  
REVETEMENT DE SOL --Réserves  
1+ 2 Planchers Dalles de sol noire  
30x30 avec colle jaune

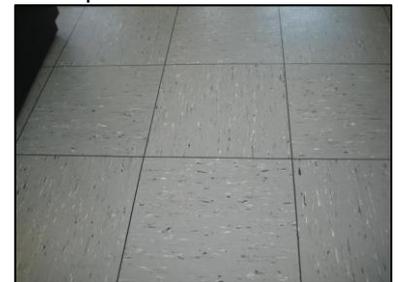
Photo N° 25 ECH-N°11  
REVETEMENT DE SOL --Bureaux  
Planchers Dalles de sol grise 30x30  
avec colle jaune

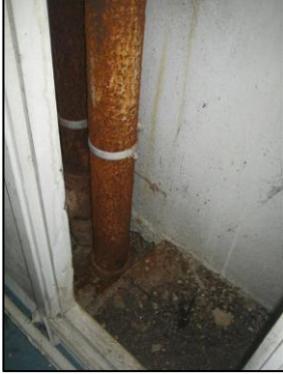
Planchers	Autres matériaux Béton gris	--Gaine technique (sous-sol)	8	OUI ECH-N°1	14H00 8704-001	NON			Résultat d'analyse de matériau ou produit

Photo N° 8 ECH-N°1 --Gaine technique (sous-sol) Planchers Béton gris
