FICHE RECAPITUATIVE DE DOSSIER TECHNIQUE "AMIANTE"

Référence dossier :2014-05-028 LD SIEGE SOCIAL DAT OPH77_DTA,
 Date du rapport :29 mai 2014, nombre de pages : 24 pages

Adresse du site :	10 Avenue Charles Péguy - BP 114 77000- MELUN
Usage :	Bureaux
Type de bien :	Bâtiment entier
Année de construction :	Avant juillet 1997
	Nombre de bâtiment : 1
Nombre de cages d'escalier :	2
Nombre de niveaux de sous sol :	1

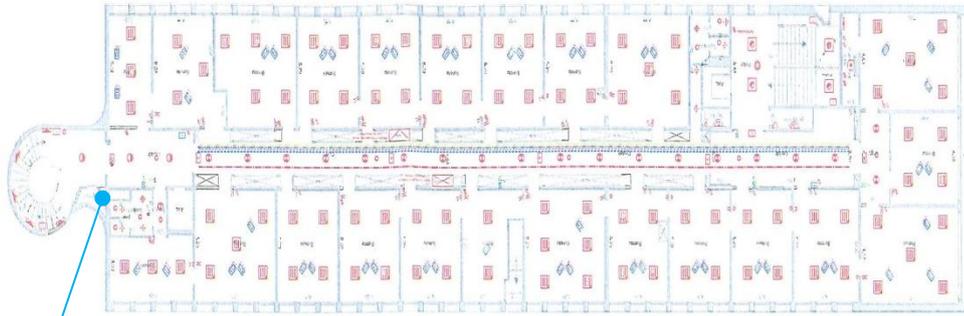
1er étage

ECH-N°6
Gaine technique
Planchers/ Béton gris
(photo n° 15)

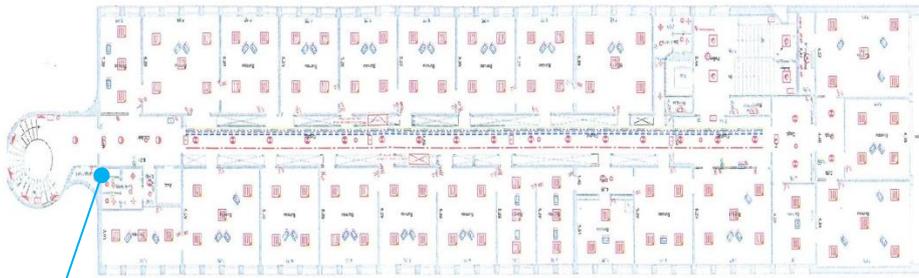
2ème étage

ECH-N°6
Gaine technique
Planchers/ Béton gris
(photo n° 15)

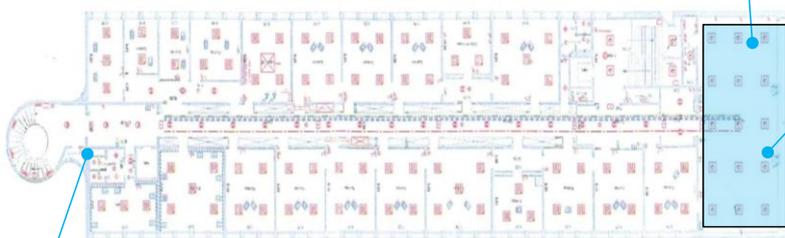
3ème étage

ECH-N°8
Salle assemblée/Planchers
Dalles de sol 30x30 beige avec colle jaune
(photo n° 22)

ECH-N°9
Salle assemblée/Planchers
Dalles de sol 30x30 marron avec colle jaune
(photo n° 22)

ECH-N°6
Gaine technique
Planchers/ Béton gris
(photo n° 15)

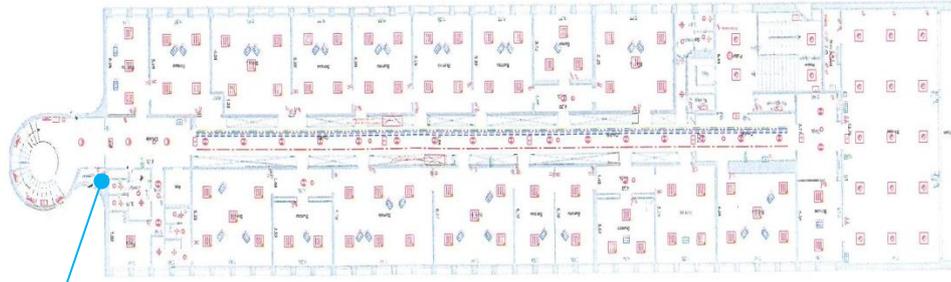
4ème étage

ECH-N°6
Gaine technique
Planchers/ Béton gris
(photo n° 15)

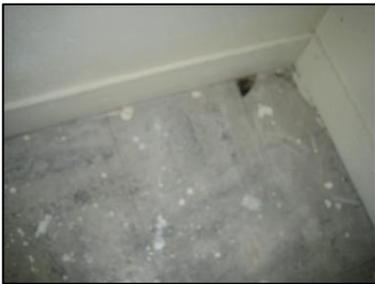
Photo N° 10 ECH-N°2
REVETEMENT DE SOL --Archives
Planchers Dalles de sol grise 30x30
avec colle noire

Echantillon N° : 14H008704-002
 Référence échantillon : 2 (photo 10)-Sous-sol Archives-Dalle de sol grise + colle noire

Paramètres	Résultats
Phase 1	
Description visuelle	Plaque semi dure grise
Traitement de l'échantillon	Calcination et attaque acide (méthode interne de traitement)
Nombre de préparations	1
* Résultat de l'analyse par MET	Fibres d'amiante de type chrysotile
Phase 2	
Description visuelle	Colle noire
Traitement de l'échantillon	-
Nombre de préparations	2
* Résultat de l'analyse par MOLP	Fibres d'amiante de type chrysotile

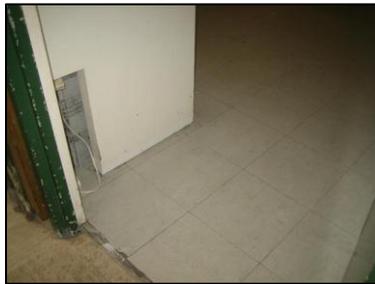
Photo N° 11 ECH-N°3
REVETEMENT DE SOL --Local
courrier Planchers Dalles de sol
blanche 30x30 avec colle noire

Echantillon N° : 14H008704-003
Référence échantillon : 3 (photo 11)-Sous-sol Local courrier-Dalle de sol blanche + colle noire

Paramètres	Résultats
Phase 1	
Description visuelle	Plaque semi dure blanche plâtre blanc (indissociable, phases préparées ensemble)
Traitement de l'échantillon	Calcination et attaque acide (méthode interne de traitement)
Nombre de préparations	1
* Résultat de l'analyse par MET	Fibres d'amiante de type chrysotile
Phase 2	
Description visuelle	Colle noire
Traitement de l'échantillon	-
Nombre de préparations	2
* Résultat de l'analyse par MOLP	Fibres d'amiante de type chrysotile

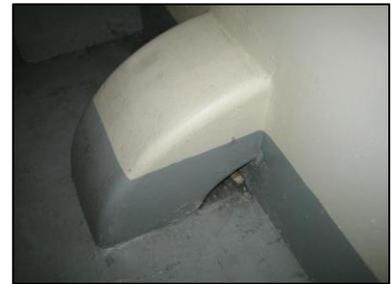
Photo N° 13 ECH-N°4 AMIANTE
CIMENT --Couloir (sous-sol) Gains
& coffres horizontaux Ventilation
basse (Fibres-ciment)

Echantillon N° : 14H008704-004
Référence échantillon : 4 (photo 13)-Sous-sol couloir-Ventilation vide sanitaire

Paramètres	Résultats
Phase 1	
Description visuelle	Peinture grise ciment fibreux gris
Traitement de l'échantillon	-
Nombre de préparations	2
* Résultat de l'analyse par MOLP	Fibres d'amiante de type chrysotile

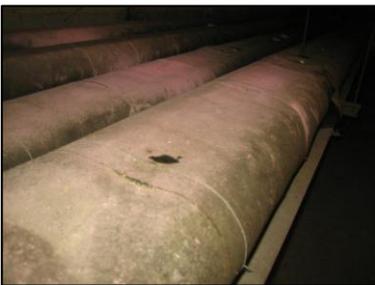
Photo N° 14 ECH-N°5
CALORIFUGEAGE --Vide sanitaire
Conduits de fluide Papier goudronné
noir

Echantillon N° : 14H008704-005
 Référence échantillon : 5 (photo 14)-Vide sanitaire-Calorifugeage noir

Paramètres	Résultats
Phase 1	
Description visuelle	Papier goudronné noir
Traitement de l'échantillon	Calcination et attaque acide (méthode interne de traitement)
Nombre de préparations	1
* Résultat de l'analyse par MET	Fibres d'amiante non détectées

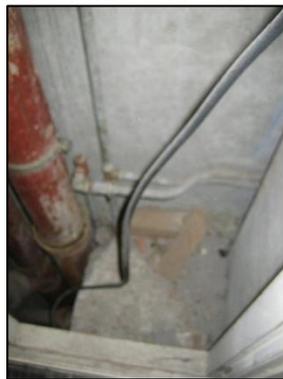
Photo N° 15 ECH-N°6 --Gaine
technique (étages) Planchers Béton
gris

Echantillon N° : 14H008704-006
 Référence échantillon : 6 (photo 15)-4ème Gaine technique-Sol béton

Paramètres	Résultats
Phase 1	
Description visuelle	Béton gris
Traitement de l'échantillon	Calcination et attaque acide (méthode interne de traitement)
Nombre de préparations	1
* Résultat de l'analyse par MET	Fibres d'amiante non détectées

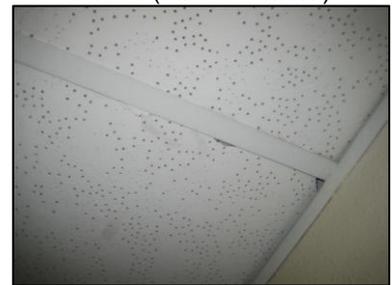
Photo N° 18 ECH-N°7 FAUX
PLAFOND --Plenum faux plafond
(bureaux+ couloir + snitaires) Faux
plafond Dalle 60x60

Echantillon N° : 14H008704-007
 Référence échantillon : 7 (photo 18)-4eme sanitaires + bureaux-Faux-plafond 60x60

Paramètres	Résultats
Phase 1	
Description visuelle	Peinture blanche matériau compact fibreux beige enduit beige (indissociable, phases préparées ensemble)
Traitement de l'échantillon	Calcination et attaque acide (méthode interne de traitement)
Nombre de préparations	1
* Résultat de l'analyse par MET	Fibres d'amiante non détectées

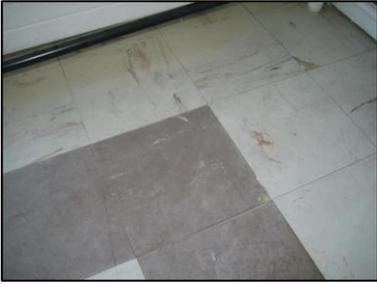
Photo N° 22 ECH-N°8
REVETEMENT DE SOL --Salle
assemblée Planchers Dalles de sol
30x30 beige avec colle jaune

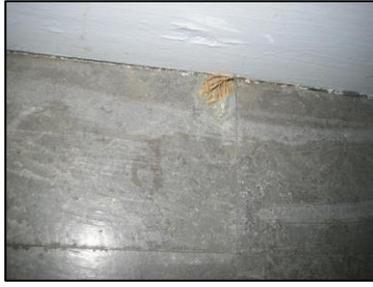
Photo N° 24 ECH-N°10
REVETEMENT DE SOL --Réserves
1+ 2 Planchers Dalles de sol noire
30x30 avec colle jaune

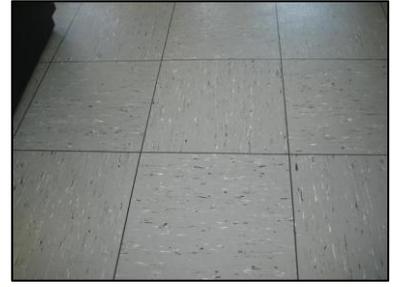
Photo N° 25 ECH-N°11
REVETEMENT DE SOL --Bureaux
Planchers Dalles de sol grise 30x30
avec colle jaune

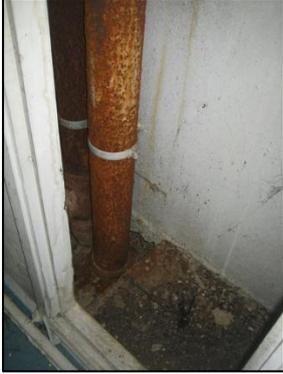
Photo N° 8 ECH-N°1 --Gaine
technique (sous-sol) Planchers
Béton gris

Echantillon N° : 14H008704-001
Référence échantillon : 1 (photo 8)-Sous-sol Gaine technique-Sol béton

Paramètres	Résultats
Phase 1	
Description visuelle	Béton gris
Traitement de l'échantillon	Calcination et attaque acide (méthode interne de traitement)
Nombre de préparations	1
* Résultat de l'analyse par MET	Fibres d'amiante non détectées
