Rapport de mission de repérage des matériaux et produits contenant de l'amiante avant travaux ultérieurs.

Rapport : 2016-01-104 MDS SIEGE DAT OPH77

Adresse : 10 Avenue Charles Peguy
77000 MELUN

Périmètre du repérage : AMIANTE Avant Travaux de rénovation de l'électricité dans l'ensemble du bâtiment.

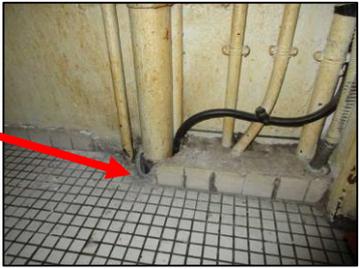
R+1		
Type de composant	Autres matériaux	Photo 1047
Matériau observé	sol local ménage : Béton + fibres-ciment

Prise d'échantillon	OUI	
Numéro de prélèvement	ECH-N°028	
Numéro de Procès verbal	16H003019-028	
Conclusion	PRESENCE (Résultat d'analyse de matériau ou produit)	
R+2		
Type de composant	Autres matériaux	Photo 1054
Matériau observé	sol local ménage : Béton + colle

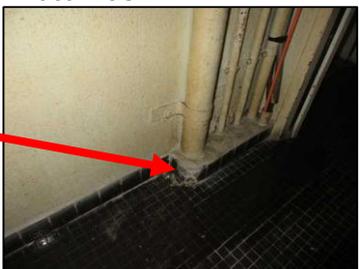
Prise d'échantillon	OUI	
Numéro de prélèvement	ECH-N°034	
Numéro de Procès verbal	16H003021-004	
Conclusion	PRESENCE (Résultat d'analyse de matériau ou produit)	
Sous sol		
Type de composant	Autres matériaux	Pas de photo
Matériau observé	sol local ménage : Béton + fibres-ciment	
Prise d'échantillon	NON déjà prélevé	
Numéro de prélèvement	ECH-N°028	
Numéro de Procès verbal		
Conclusion	PRESENCE (Résultat d'analyse de matériau ou produit)	
RdC		
Type de composant	Autres matériaux	Pas de photo
Matériau observé	sol local ménage : Béton + fibres-ciment

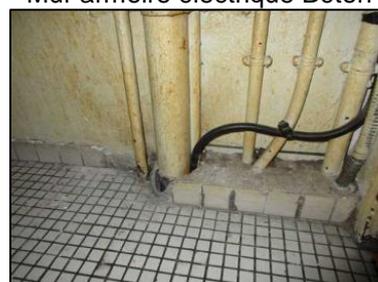
Photo N° 1047 ECH-N°028 R+1 sol local ménage Béton

sol local ménage	Autres matériaux Béton + fibres-ciment	R+1	1078	OUI ECH-N°028	16H003019-028	OUI	Résultat d'analyse de matériau ou produit
plafond local ménage	Autres matériaux Peinture + béton	R+1	1048	OUI ECH-N°029	16H003019-029	NON	Résultat d'analyse de matériau ou produit
