# CONSTAT AMIANTE « avant travaux »

## Rapport de mission de repérage des matériaux et produits contenant de l'amiante avant travaux.

Rapport : 2014-05-028 LD SIEGE SOCIAL DAT OPH77  
 Date d'intervention : 19 mai 2014

Adresse : 10 Avenue Charles Péguy - BP 114  
 77000 MELUN

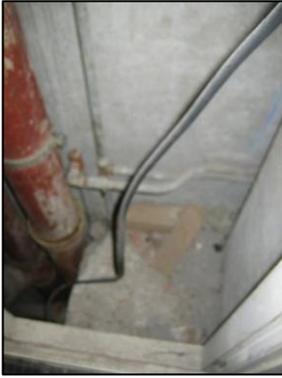
Autres matériaux (Béton gris)	--Gaine technique (étages) (Planchers)	ECH-N°6	14H008704-006

Photo N° 15 ECH-N°6 --Gaine technique (étages) Planchers Béton gris

Echantillon N° : 14H008704-008  
 Référence échantillon : 6 (photo 15)-4ème Gaine technique-Sol béton

Paramètres	Résultats
<b>Phase 1</b>	
Description visuelle	Béton gris
Traitement de l'échantillon	Calcination et attaque acide (méthode interne de traitement)
Nombre de préparations	1
* Résultat de l'analyse par MET	Fibres d'amiante non détectées

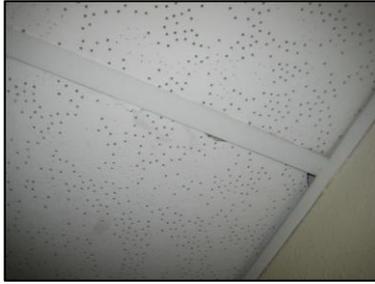
Matériaux et produits	Localisation	Numéro de prélèvement	Numéro d'analyse	Photo
Faux plafond (Dalle 60x60)	Faux plafond (bureaux+ couloir + sanitaires) de tous les étages (Faux plafond)	ECH-N°7	14H008704-007

Photo N° 18 ECH-N°7 FAUX PLAFOND - Faux plafond (bureaux+ couloir + snitaires) Faux plafond Dalle 60x60

Echantillon N° : 14H008704-007  
 Référence échantillon : 7 (photo 18)-4eme sanitaires + bureaux-Faux-plafond 60x60

Paramètres	Résultats
<b>Phase 1</b>	
Description visuelle	Peinture blanche matériau compact fibreux beige enduit beige (indissociable, phases préparées ensemble)
Traitement de l'échantillon	Calcination et attaque acide (méthode interne de traitement)
Nombre de préparations	1
* Résultat de l'analyse par MET	Fibres d'amiante non détectées

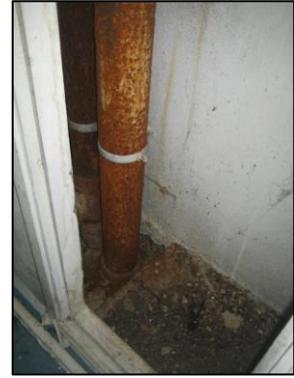
Autres matériaux (Béton gris)	--Gaine technique (sous-sol) (Planchers)	ECH-N°1	14H008704-001

Photo N° 8 ECH-N°1 --Gaine technique (sous-sol) Planchers Béton gris

Echantillon N° : 14H008704-001  
 Référence échantillon : 1 (photo 8)-Sous-sol Gaine technique-Sol béton

Paramètres	Résultats
<b>Phase 1</b>	
Description visuelle	Béton gris
Traitement de l'échantillon	Calcination et attaque acide (méthode interne de traitement)
Nombre de préparations	1
* Résultat de l'analyse par MET	Fibres d'amiante non détectées
