## Rapport de mission de repérage des matériaux et produits contenant de l'amiante avant réalisation de travaux

11 SQUARE DE LORIENT PORTE 1 6EME ETAGE

77000 MELUN

RAPPORT N° :	13LDJ0601	Laboratoire d'Analyses :	ITGA
Repérage réalisé le :	19/10/2017	Adresse laboratoire :	3 RUE ARMAND HERPIN LACROIX - CS 46537 35065 RENNES CEDEX
Accompagnateur :		Numéro d'accréditation :	1-5967
Par :	Gaetan BEDEL	Organisme d'assurance professionnelle :	ALLIANZ
N° certificat :	CPDI3869	Adresse assurance :	Direction Opérations Entreprises 5C Esplanade Charles de Gaulle 33081 BORDEAUX CEDEX
Date d'obtention :	22/04/2016	N° de contrat d'assurance :	55897385
Organisme certificateur	I.CERT PARC EDONIA - BAT G - RUE DE LA TERRE VICTORIA - 35760 SAINT GREGOIRE	Date de validité :	31/12/2017

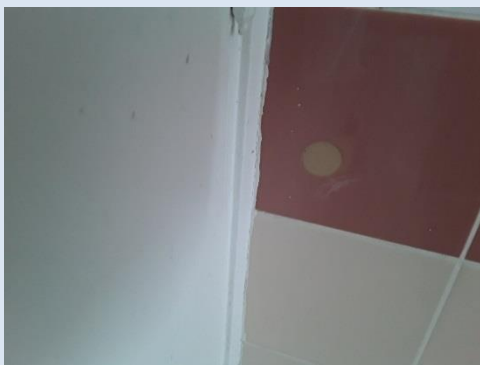
PRELEVEMENT : 13LDJ0601P008			
NOM DU CLIENT	NUMERO DU DOSSIER		PIECE OU LOCAL
OPH77	13LDJ0601 19/10/2017		Salle de bains et WC
ELEMENT	DESCRIPTIF DU LABORATOIRE	DATE DE PRELEVEMENT	NOM DE L'OPERATEUR
Faïence 2	Colle beige non séparable + peinture non séparable + couche plâtreuse blanche avec couche cartonnée non séparable + carrelage	19/10/2017	BEDEL Gaetan
LOCALISATION		RESULTAT	
Mur A		Amiante non détecté	
EMPLACEMENT

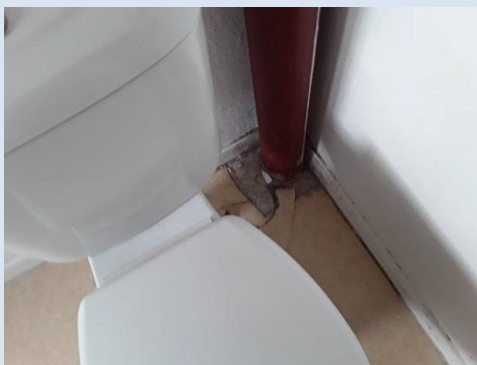
PRELEVEMENT : 13LDJ0601P010			
NOM DU CLIENT	NUMERO DU DOSSIER		PIECE OU LOCAL
OPH77	13LDJ0601 19/10/2017		Salle de bains et WC
ELEMENT	DESCRIPTIF DU LABORATOIRE	DATE DE PRELEVEMENT	NOM DE L'OPERATEUR
Revêtement souple	Revêtement souple beige + colle polymère jaune non séparable + ragréage gris en vrac	19/10/2017	BEDEL Gaetan
LOCALISATION		RESULTAT	
Sol		Amiante non détecté	
EMPLACEMENT

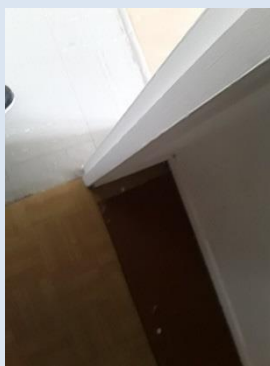
PRELEVEMENT : 13LDJ0601P013			
NOM DU CLIENT	NUMERO DU DOSSIER		PIECE OU LOCAL
OPH77	13LDJ0601 19/10/2017		Cellier
ELEMENT	DESCRIPTIF DU LABORATOIRE	DATE DE PRELEVEMENT	NOM DE L'OPERATEUR
Dalle de sol	Revêtement cassant marron avec couche en toile + colle polymère jaune en faible quantité non séparable + ragréage gris en faible quantité non séparable	19/10/2017	BEDEL Gaetan
LOCALISATION		RESULTAT	
Sol		Amiante non détecté

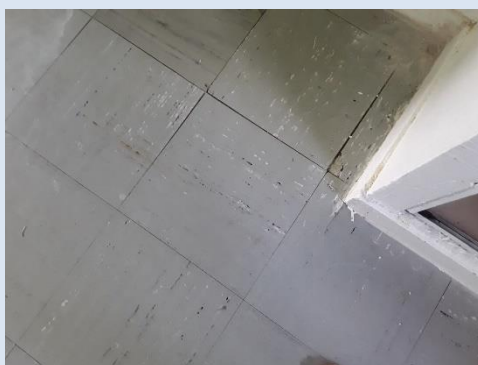
Cuisine		Dalle de sol	Dalle dure cassante grise	Sol	13LDJ0601 P014	ZSO	DEGRADATIO N PARTIELLE	Fr1:Amiant e détecté (Chrysotile)
Cuisine		Dalle de sol	Colle bitumineuse noire non séparable + ragréage gris non séparable	Sol	13LDJ0601 P014	ZSO	DEGRADATIO N PARTIELLE	Fr2:Amiant e détecté (Chrysotile)

PRELEVEMENT : 13LDJ0601P014			
NOM DU CLIENT	NUMERO DU DOSSIER		PIECE OU LOCAL
OPH77	13LDJ0601 19/10/2017		Cuisine
ELEMENT	DESCRIPTIF DU LABORATOIRE	DATE DE PRELEVEMENT	NOM DE L'OPERATEUR
Dalle de sol	Dalle dure cassante grise	19/10/2017	BEDEL Gaetan
LOCALISATION		RESULTAT	
Sol		Fr1:Amiante détecté (Chrysotile)

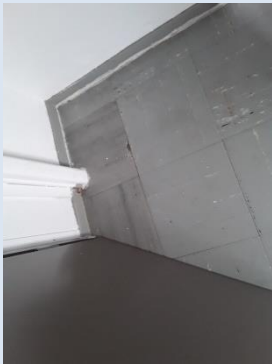
PRELEVEMENT : 13LDJ0601P016			
NOM DU CLIENT	NUMERO DU DOSSIER		PIECE OU LOCAL
OPH77	13LDJ0601 19/10/2017		Entrée
ELEMENT	DESCRIPTIF DU LABORATOIRE	DATE DE PRELEVEMENT	NOM DE L'OPERATEUR
Dalle de sol	Dalle dure cassante grise	19/10/2017	BEDEL Gaetan
LOCALISATION		RESULTAT	
Sol		Fr2:Amiante détecté (Chrysotile)	
EMPLACEMENT

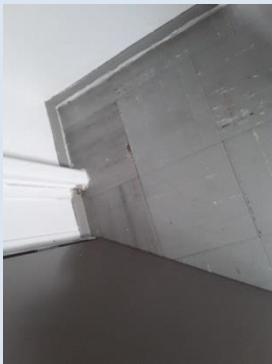
PRELEVEMENT : 13LDJ0601P016			
NOM DU CLIENT	NUMERO DU DOSSIER		PIECE OU LOCAL
OPH77	13LDJ0601 19/10/2017		Entrée
ELEMENT	DESCRIPTIF DU LABORATOIRE	DATE DE PRELEVEMENT	NOM DE L'OPERATEUR
Dalle de sol	Colle bitumineuse noire non séparable + ragréage gris non séparable	19/10/2017	BEDEL Gaetan
LOCALISATION		RESULTAT	
Sol		Fr1:Amiante détecté (Chrysotile)	
EMPLACEMENT
