Rapport de mission de repérage des matériaux et produits contenant de l'amiante avant réalisation de travaux

Norme NF X 46-020 V .2017

9 Boulevard Chateaubriand - Logement 1 - ESC AE - R+8

77000 MELUN

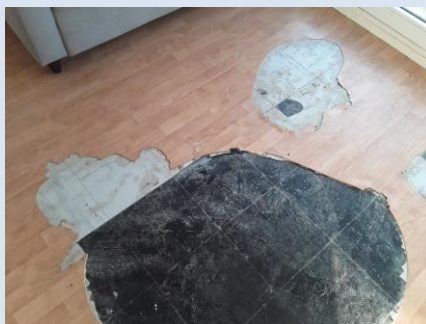
PRELEVEMENT : 52LAE0801P002			
NOM DU CLIENT	NUMERO DU DOSSIER	PIECE OU LOCAL	
HABITAT 77-OPH DE SEINE ET MARNE	52LAE0801 10/12/2019	Séjour (R+8)	
ELEMENT	DESCRIPTIF DU LABORATOIRE	DATE DE PRELEVEMENT	NOM DE L'OPERATEUR
Revêtement souple	Dalle dure cassante grise	10/12/2019	JULIEN Mickaël
LOCALISATION		RESULTAT	
Sol		Fr2:Amiante détecté (Chrysotile)

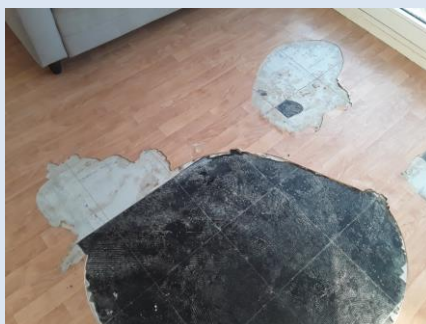
PRELEVEMENT : 52LAE0801P002			
NOM DU CLIENT	NUMERO DU DOSSIER	PIECE OU LOCAL	
HABITAT 77-OPH DE SEINE ET MARNE	52LAE0801 10/12/2019	Séjour (R+8)	
ELEMENT	DESCRIPTIF DU LABORATOIRE	DATE DE PRELEVEMENT	NOM DE L'OPERATEUR
Revêtement souple	Colle bitumineuse noire	10/12/2019	JULIEN Mickaël
LOCALISATION		RESULTAT	
Sol		Fr3:Amiante détecté (Chrysotile)

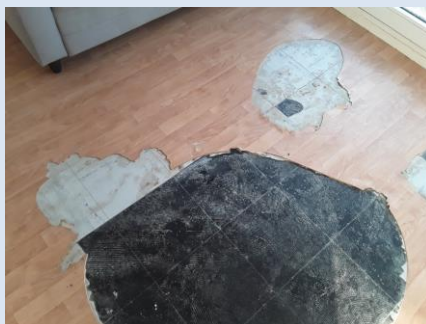
PRELEVEMENT : 52LAE0801P002			
NOM DU CLIENT	NUMERO DU DOSSIER	PIECE OU LOCAL	
HABITAT 77-OPH DE SEINE ET MARNE	52LAE0801 10/12/2019	Séjour (R+8)	
ELEMENT	DESCRIPTIF DU LABORATOIRE	DATE DE PRELEVEMENT	NOM DE L'OPERATEUR
Revêtement souple	Matériau compact gris hétérogène	10/12/2019	JULIEN Mickaël
LOCALISATION		RESULTAT	
Sol		Fr4:Amiante non détecté

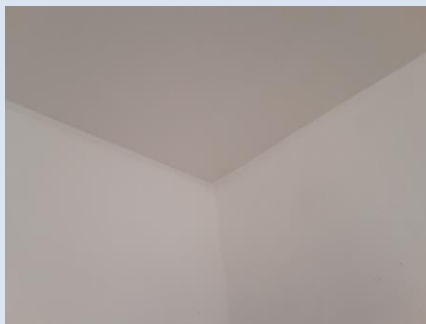
PRELEVEMENT : 52LAE0801P003			
NOM DU CLIENT	NUMERO DU DOSSIER	PIECE OU LOCAL	
HABITAT 77-OPH DE SEINE ET MARNE	52LAE0801 10/12/2019	Séjour (R+8)	
ELEMENT	DESCRIPTIF DU LABORATOIRE	DATE DE PRELEVEMENT	NOM DE L'OPERATEUR
Enduit béton	Peintures multiples en vrac non séparable + enduit plâtreux blanc en vrac non séparable	10/12/2019	JULIEN Mickaël
LOCALISATION		RESULTAT	
Plafond		Présence de fibres d'amiante (*)

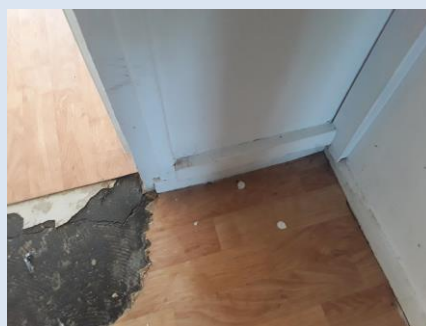
PRELEVEMENT : 52LAE0801P004			
NOM DU CLIENT	NUMERO DU DOSSIER	PIECE OU LOCAL	
HABITAT 77-OPH DE SEINE ET MARNE	52LAE0801 10/12/2019	Entrée (R+8)	
ELEMENT	DESCRIPTIF DU LABORATOIRE	DATE DE PRELEVEMENT	NOM DE L'OPERATEUR
Enduit ciment	Peinture en vrac non séparable + enduit plâtreux blanc en vrac non séparable + matériau gris en vrac hétérogène non séparable	10/12/2019	JULIEN Mickaël
LOCALISATION		RESULTAT	
Mur C		Amiante non détecté

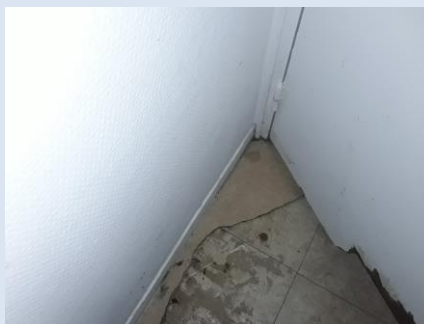
PRELEVEMENT : 52LAE0801P006			
NOM DU CLIENT	NUMERO DU DOSSIER	PIECE OU LOCAL	
HABITAT 77-OPH DE SEINE ET MARNE	52LAE0801 10/12/2019	Salle de bains et WC (R+8)	
ELEMENT	DESCRIPTIF DU LABORATOIRE	DATE DE PRELEVEMENT	NOM DE L'OPERATEUR
Revêtement souple	Revêtement souple beige	10/12/2019	JULIEN Mickaël
LOCALISATION		RESULTAT	
Sol		Fr1:Amiante non détecté

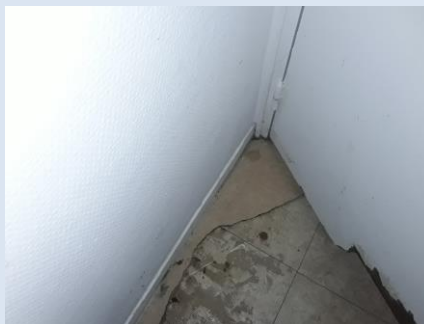
PRELEVEMENT : 52LAE0801P006			
NOM DU CLIENT	NUMERO DU DOSSIER	PIECE OU LOCAL	
HABITAT 77-OPH DE SEINE ET MARNE	52LAE0801 10/12/2019	Salle de bains et WC (R+8)	
ELEMENT	DESCRIPTIF DU LABORATOIRE	DATE DE PRELEVEMENT	NOM DE L'OPERATEUR
Revêtement souple	Colle polymère jaune en faible quantité non séparable + peinture non séparable	10/12/2019	JULIEN Mickaël
LOCALISATION		RESULTAT	
Sol		Fr2:Amiante non détecté

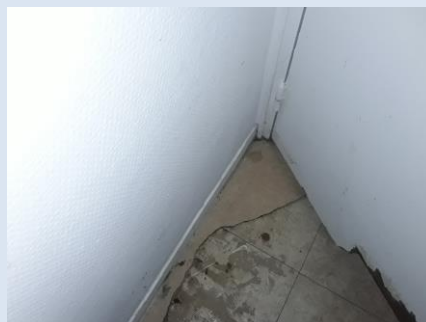
PRELEVEMENT : 52LAE0801P006			
NOM DU CLIENT	NUMERO DU DOSSIER	PIECE OU LOCAL	
HABITAT 77-OPH DE SEINE ET MARNE	52LAE0801 10/12/2019	Salle de bains et WC (R+8)	
ELEMENT	DESCRIPTIF DU LABORATOIRE	DATE DE PRELEVEMENT	NOM DE L'OPERATEUR
Revêtement souple	Revêtement souple beige et gris	10/12/2019	JULIEN Mickaël
LOCALISATION		RESULTAT	
Sol		Fr3:Amiante non détecté

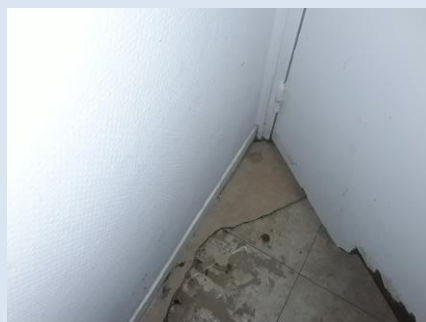
PRELEVEMENT : 52LAE0801P006			
NOM DU CLIENT	NUMERO DU DOSSIER	PIECE OU LOCAL	
HABITAT 77-OPH DE SEINE ET MARNE	52LAE0801 10/12/2019	Salle de bains et WC (R+8)	
ELEMENT	DESCRIPTIF DU LABORATOIRE	DATE DE PRELEVEMENT	NOM DE L'OPERATEUR
Revêtement souple	Colle polymère jaune en faible quantité non séparable + joint cassant gris non séparable + colle grise en faible quantité non séparable + matériau gris en vrac hétérogène	10/12/2019	JULIEN Mickaël
LOCALISATION		RESULTAT	
Sol		Fr4:Amiante non détecté

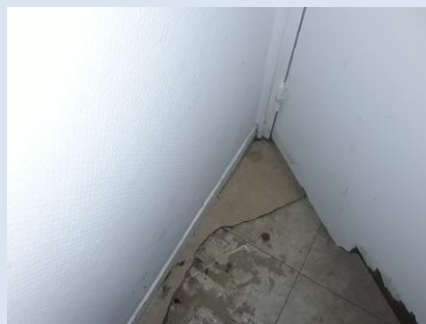
PRELEVEMENT : 52LAE0801P006			
NOM DU CLIENT	NUMERO DU DOSSIER	PIECE OU LOCAL	
HABITAT 77-OPH DE SEINE ET MARNE	52LAE0801 10/12/2019	Salle de bains et WC (R+8)	
ELEMENT	DESCRIPTIF DU LABORATOIRE	DATE DE PRELEVEMENT	NOM DE L'OPERATEUR
Revêtement souple	Carrelage	10/12/2019	JULIEN Mickaël
LOCALISATION		RESULTAT	
Sol		Fr5:Amiante non détecté

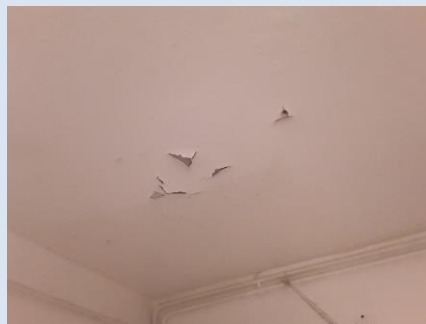
PRELEVEMENT : 52LAE0801P007			
NOM DU CLIENT	NUMERO DU DOSSIER	PIECE OU LOCAL	
HABITAT 77-OPH DE SEINE ET MARNE	52LAE0801 10/12/2019	Salle de bains et WC (R+8)	
ELEMENT	DESCRIPTIF DU LABORATOIRE	DATE DE PRELEVEMENT	NOM DE L'OPERATEUR
Enduit béton	Peintures multiples non séparable + enduit plâtreux blanc non séparable	10/12/2019	JULIEN Mickaël
LOCALISATION		RESULTAT	
Plafond		Amiante détecté (Trémolite)

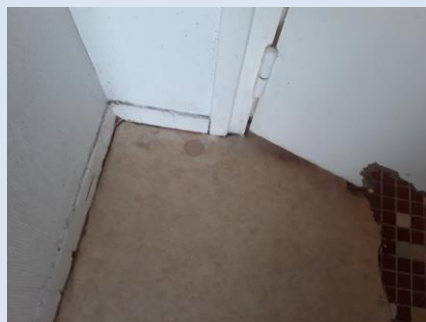
PRELEVEMENT : 52LAE0801P009			
NOM DU CLIENT	NUMERO DU DOSSIER	PIECE OU LOCAL	
HABITAT 77-OPH DE SEINE ET MARNE	52LAE0801 10/12/2019	Placard (R+8)	
ELEMENT	DESCRIPTIF DU LABORATOIRE	DATE DE PRELEVEMENT	NOM DE L'OPERATEUR
Revêtement souple	Revêtement souple beige	10/12/2019	JULIEN Mickaël
LOCALISATION		RESULTAT	
Sol		Fr1:Amiante non détecté

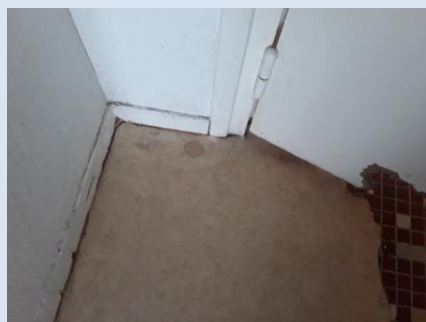
PRELEVEMENT : 52LAE0801P009			
NOM DU CLIENT	NUMERO DU DOSSIER	PIECE OU LOCAL	
HABITAT 77-OPH DE SEINE ET MARNE	52LAE0801 10/12/2019	Placard (R+8)	
ELEMENT	DESCRIPTIF DU LABORATOIRE	DATE DE PRELEVEMENT	NOM DE L'OPERATEUR
Revêtement souple	Colle polymère jaune	10/12/2019	JULIEN Mickaël
LOCALISATION		RESULTAT	
Sol		Fr2:Amiante non détecté

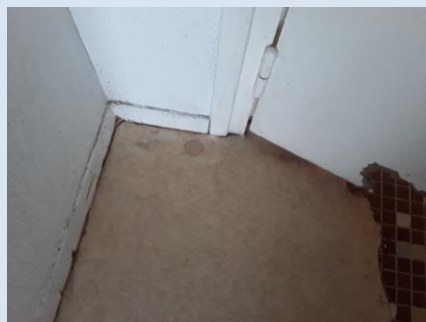
PRELEVEMENT : 52LAE0801P009			
NOM DU CLIENT	NUMERO DU DOSSIER	PIECE OU LOCAL	
HABITAT 77-OPH DE SEINE ET MARNE	52LAE0801 10/12/2019	Placard (R+8)	
ELEMENT	DESCRIPTIF DU LABORATOIRE	DATE DE PRELEVEMENT	NOM DE L'OPERATEUR
Revêtement souple	Carrelage	10/12/2019	JULIEN Mickaël
LOCALISATION		RESULTAT	
Sol		Fr3:Amiante non détecté

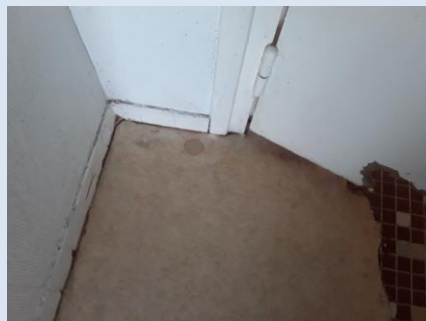
PRELEVEMENT : 52LAE0801P009			
NOM DU CLIENT	NUMERO DU DOSSIER	PIECE OU LOCAL	
HABITAT 77-OPH DE SEINE ET MARNE	52LAE0801 10/12/2019	Placard (R+8)	
ELEMENT	DESCRIPTIF DU LABORATOIRE	DATE DE PRELEVEMENT	NOM DE L'OPERATEUR
Revêtement souple	Colle grise non séparable + matériau compact gris hétérogène	10/12/2019	JULIEN Mickaël
LOCALISATION		RESULTAT	
Sol		Fr4:Amiante non détecté

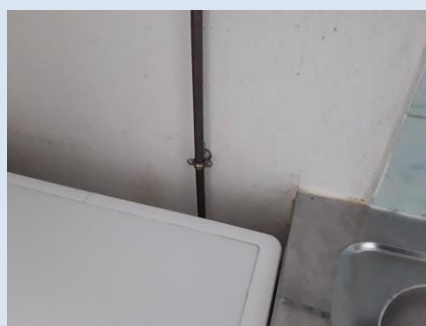
PRELEVEMENT : 52LAE0801P010			
NOM DU CLIENT	NUMERO DU DOSSIER	PIECE OU LOCAL	
HABITAT 77-OPH DE SEINE ET MARNE	52LAE0801 10/12/2019	Placard (R+8)	
ELEMENT	DESCRIPTIF DU LABORATOIRE	DATE DE PRELEVEMENT	NOM DE L'OPERATEUR
Enduit béton	Peinture non séparable + toile fibreuse blanche non séparable + enduit plâtreux blanc en faible quantité non séparable + matériau gris en faible quantité non séparable	10/12/2019	JULIEN Mickaël

LOCALISATION	RESULTAT
Mur E	Amiante non détecté

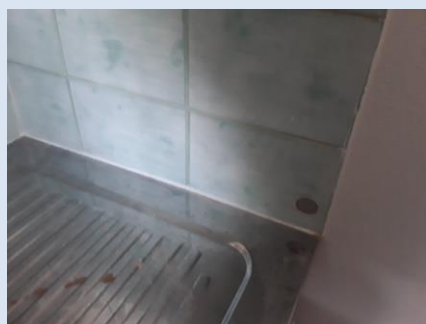
PRELEVEMENT : 52LAE0801P012			
NOM DU CLIENT	NUMERO DU DOSSIER	PIECE OU LOCAL	
HABITAT 77-OPH DE SEINE ET MARNE	52LAE0801 10/12/2019	Placard (R+8)	
ELEMENT	DESCRIPTIF DU LABORATOIRE	DATE DE PRELEVEMENT	NOM DE L'OPERATEUR
Colle faïence	Carrelage	10/12/2019	JULIEN Mickaël
LOCALISATION		RESULTAT	
Mur F		Fr1:Amiante non détecté

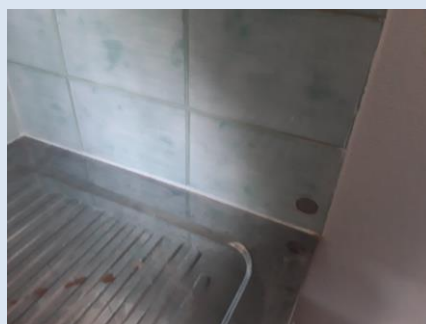
PRELEVEMENT : 52LAE0801P012			
NOM DU CLIENT	NUMERO DU DOSSIER	PIECE OU LOCAL	
HABITAT 77-OPH DE SEINE ET MARNE	52LAE0801 10/12/2019	Placard (R+8)	
ELEMENT	DESCRIPTIF DU LABORATOIRE	DATE DE PRELEVEMENT	NOM DE L'OPERATEUR
Colle faïence	Colle beige + peinture non séparable + couche plâtreuse blanche non séparable + matériau gris hétérogène non séparable	10/12/2019	JULIEN Mickaël
LOCALISATION		RESULTAT	
Mur F		Fr2:Amiante non détecté

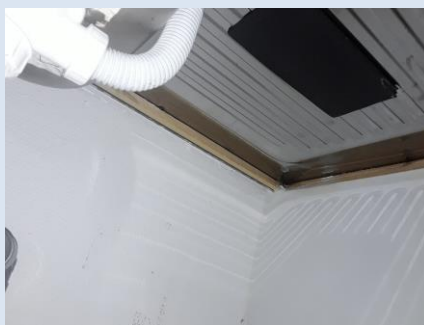
PRELEVEMENT : 52LAE0801P013			
NOM DU CLIENT	NUMERO DU DOSSIER	PIECE OU LOCAL	
HABITAT 77-OPH DE SEINE ET MARNE	52LAE0801 10/12/2019	Cuisine (R+8)	
ELEMENT	DESCRIPTIF DU LABORATOIRE	DATE DE PRELEVEMENT	NOM DE L'OPERATEUR
Revêtement bitumineux	Matériau bitumineux noir avec couche souple	10/12/2019	JULIEN Mickaël
LOCALISATION		RESULTAT	
Sous évier		Amiante non détecté	
EMPLACEMENT
