# Rapport de Repérage Amiante Avant réalisation de travaux dans un immeuble bâti

Numéro de dossier : M1793256  
Date d'intervention : 05/10/2021

109PAA0000  
329 AVENUE DE BIR HAKEIM  
77350 MEE SUR SEINE  
Bat. N/A, cage :AA; Etage 0; Porte 0

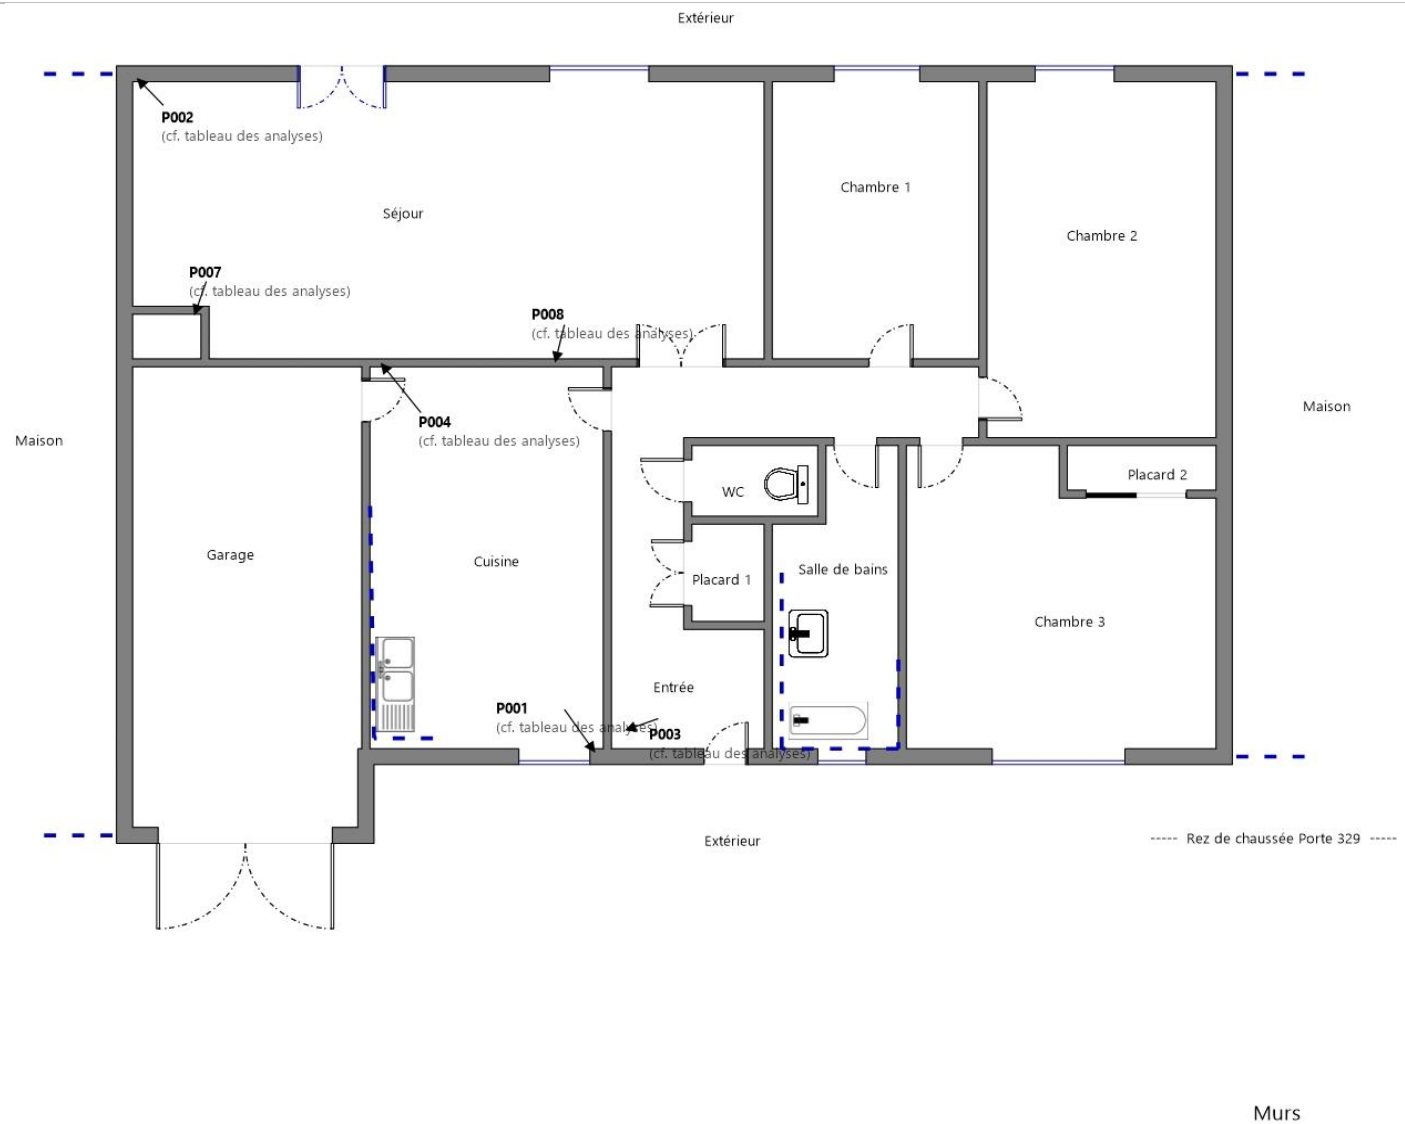
<b>Planche de repérage des matériaux et produits amiantés</b>
Affaire	M1793256
Opération	BENDERDOUCH ala eddine
Site	109PAA0000
	329 AVENUE DE BIR HAKEIM
	77350
	MEE SUR SEINE
Date de réalisation	21/10/2021
<b>Matériaux et produits contenant de l'amiante</b>	
	Surface amianté
	Linéaire / paroi amianté (type 1)
	Linéaire / paroi amianté (type 2)
	Conduit amianté
<b>Sondages destructifs / Prélèvements</b>	
	Prélèvement Positif
	Prélèvement négatif
	Sondage destructif
<b>Types de murs</b>	
	Mur Porteur
	Mur Cloison (type 1)
	Mur Cloison (type 2)
	Gaine technique
<b>Éléments ou pièces non visités</b>	
	Local non visitée
	Elément non visité
