RAPPORT DE REPERAGE DES MATERIAUX ET PRODUITS DE LA LISTE A A INTEGRER AU DOSSIER AMIANTE - PARTIES PRIVATIVES

PROGRAMME 113LAG0102

2 TE PROMENADE DE L'OUEST

MODULE 113LAG0102

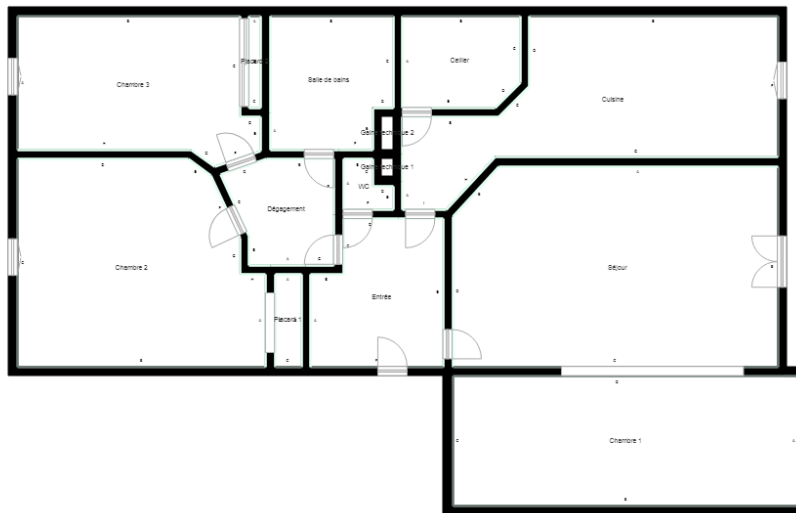
ANNEXE 2 – CROQUIS DE LOCALISATION DE PRELEVEMENTS

Cloisons Plaques de plâtre
 	Murs Bois
 	Murs Brique
 	Murs périphériques / Plaques de plâtre
 	Murs carreaux de plâtre
 	Murs Béton / Enduit
 	Murs porteurs et/ou mur de refend / Plaques de plâtre
 	Murs périphériques / Doublage (plaque de plâtre + isolant)
 	Torchis
 	Murs Brique / Enduit
 	Murs Brique plâtrière
 	Murs Pierre
 	Murs Machefer

Murs amiantés
 	Prélèvements de sol amianté
 	Prélèvements de sol non amiantés
 	Prélèvements de plafond amiantés
 	Prélèvements de plafond non amiantés
 	Prélèvements de mur amiantés
 	Prélèvements de mur non amiantés
 	Autres types de prélèvements amiantés
 	Autres types de prélèvements non amiantés
 	Sols amiantés
 	Plafonds amiantés
 	Sols et plafonds amiantés
 	Conduits amiantés
 	Conduits non amiantés
